27. August 2020

Altstandort „Chemische Reinigung Wührer“

Gefährdungsabschätzung

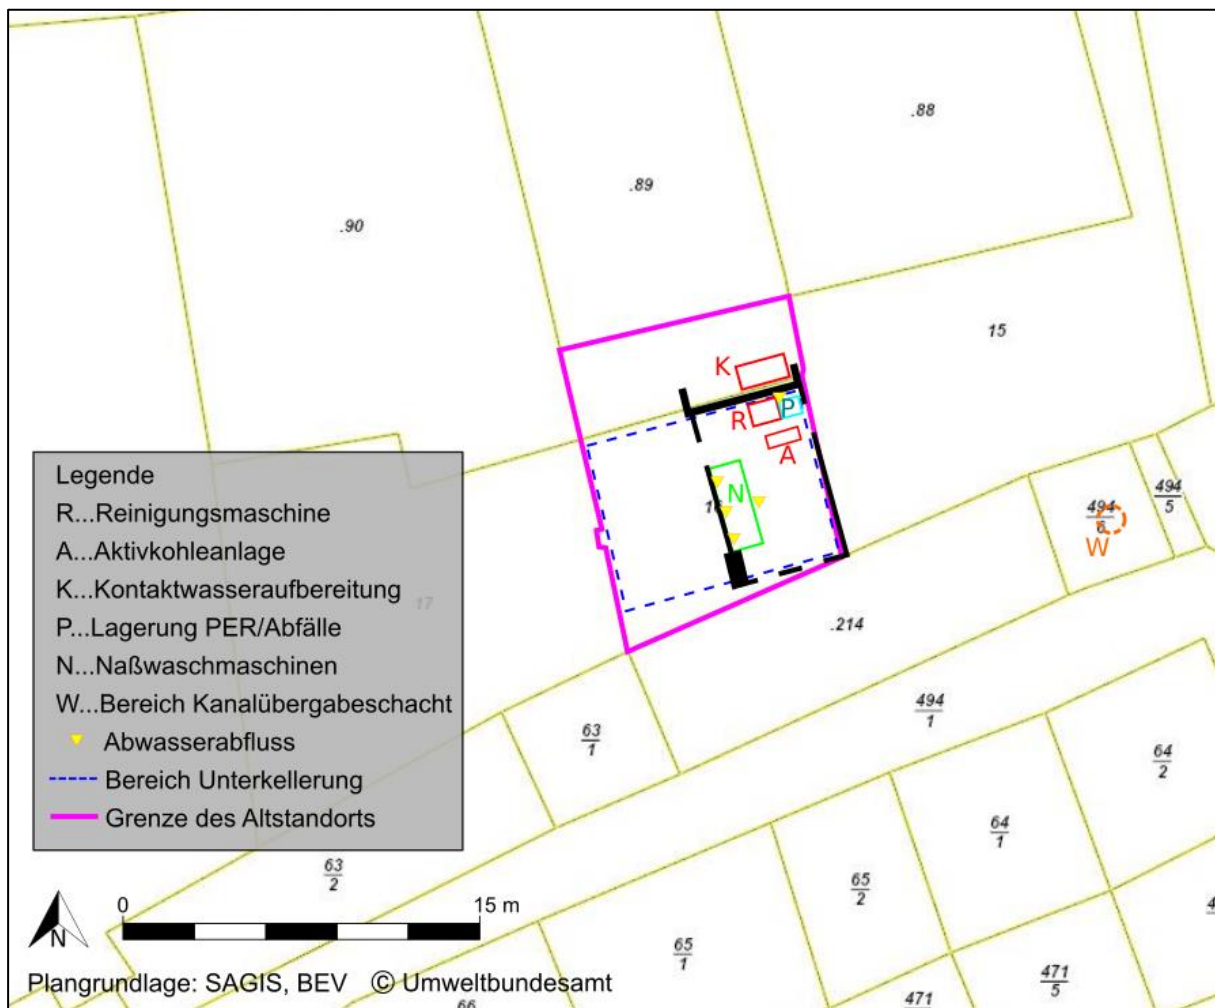
Abb.3: Lage der Betriebsanlagen auf dem Altstandort

Auf dem Standort wurde im Zeitraum von 1969 bis 2004 eine chemische Reinigung und Wäscherei betrieben. Die Wäscherei bestand schon früher, vermutlich seit 1960. Die Einrichtungen zum Waschen und Chemisch-Reinigen waren im südlichen Teil des Gebäudekomplexes untergebracht (siehe Abbildung 3). Dieser Gebäudeteil ist unterkellert.

In der chemischen Reinigung kam als Reinigungsmittel Tetrachlorethen (PER) zum Einsatz. Bis 1990 wurden Reinigungsmaschinen im offenen System mit integrierter Destillationseinheit betrieben. Ab 1978 war eine Aktivkohleanlage nachgeschaltet. Die Abluft wurde in einem Rohr über Dach ausgeleitet bzw. im Bereich der Reinigungsmaschine abgesaugt und horizontal an der Südseite des Gebäudes ausgeblasen.

Die Lagerung von PER und PER-haltigen Abfällen (z.B. Destillationsrückstände, Flusen) erfolgte im Bereich der Reinigungsmaschine. Das Kontaktwasser wurde bis etwa 1985 dem Kühlwasser zugeführt und anschließend mit den übrigen betrieblichen Abwässern (z.B. Waschwässer, Kondensate) in die Kanalisation eingeleitet. Der Verlauf der Kanalisation ist nicht bekannt. Ende der 1980er Jahre wurde eine Kontaktwasseraufbereitungsanlage installiert (Nass-Aktivkohle), und 1994 für wenige Jahre ein Kühlwasserkreislaufsystem.

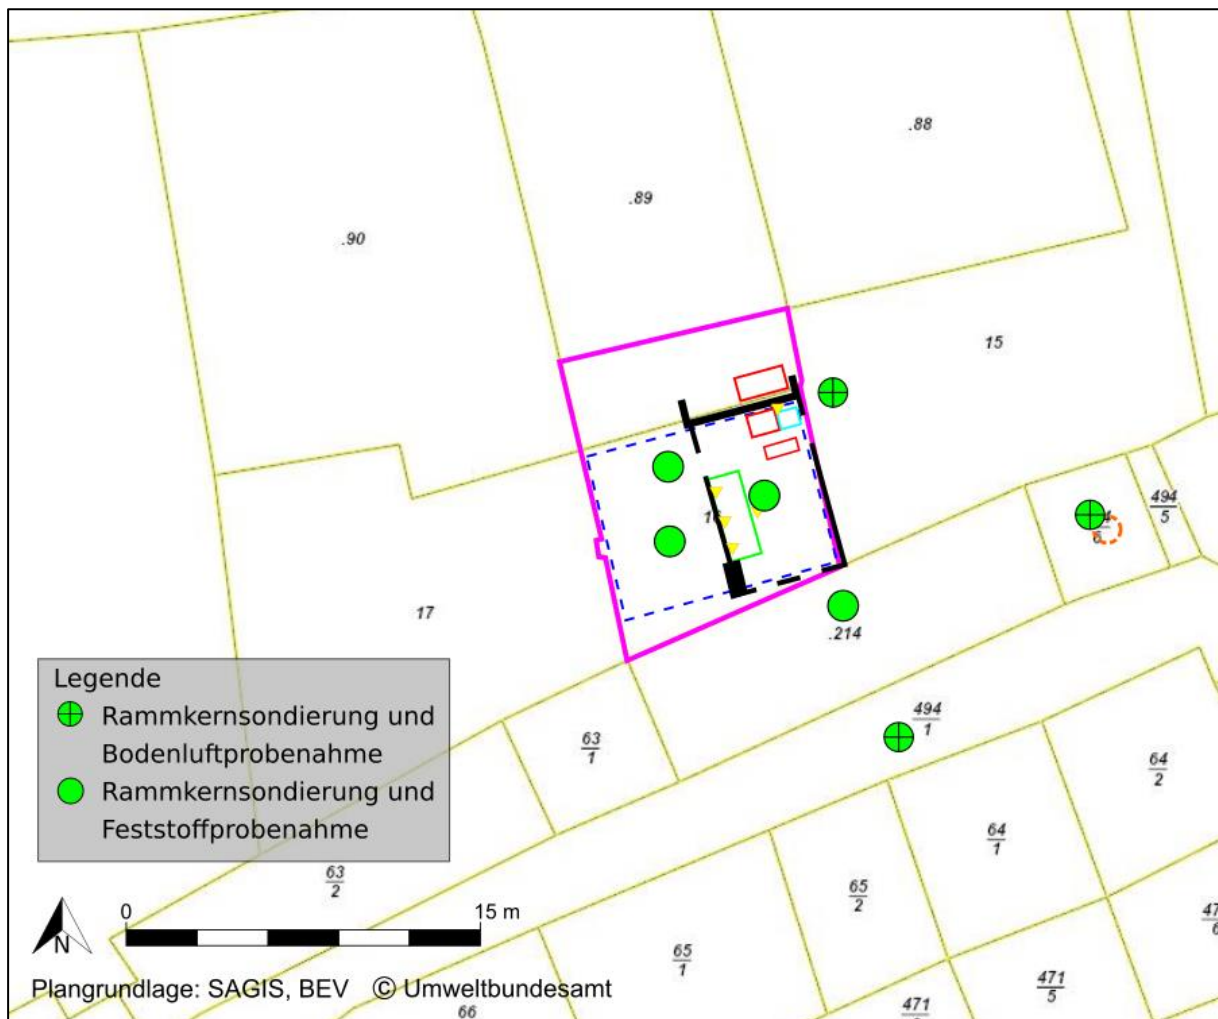
Abb.5: Lage der Rammkernsondierungen

Im Mai 2012 wurden im Bereich des Altstandortes 7 Rammkernsondierungen (DN50 mm) bis 2 m Tiefe durchgeführt, an 3 Stellen ausgehend vom Keller. Die Sondierungen wurden im (Nah-)Bereich der Reinigungsanlagen, der Abluftausleitung und des Kanalübergabeschachts positioniert. Die Lage der Sondierungsstellen ist in Abbildung 5 ersichtlich.

Der Untergrund wies organoleptisch (Färbung, Geruch) keine Auffälligkeiten auf. Stellenweise wurden mineralische Anschüttungen (Bodenaushub mit geringem Ziegelanteil) in einer Mächtigkeit von max. 1,5 m festgestellt.

Das Grundwasser wurde in Tiefen von 0,4-0,9 m unter dem Kellerboden angetroffen.

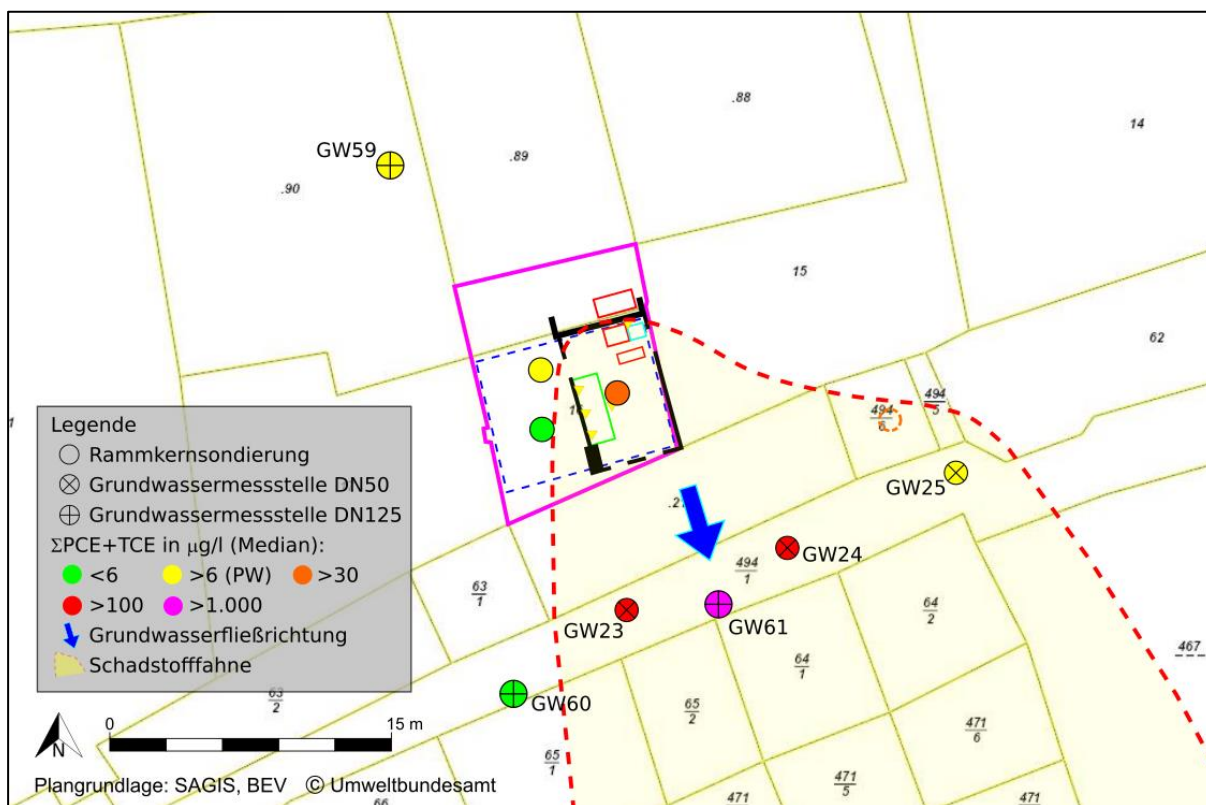
Abb.6: Lage der Grundwassermessstellen, Ergebnisse der Grundwasseruntersuchungen

Aus den 3 im Kellergeschoß durchgeführten Sondierungen (sh. Kap. 3.1) wurden Grundwasserschöpfproben zur Analyse auf CKW gezogen. Bei 2 der 3 Proben wurde Tetrachlorethen mit 9,1 µg/l bzw. 38 µg/l in Konzentrationen über dem Prüfwert der ÖNORM S 2088-1 (6 µg/l) gemessen. Die Ergebnisse sind in Abbildung 6 dargestellt.

Im August 2014 wurden im Abstrom des Altstandortes 3 Grundwassermessstellen errichtet (GW23-GW25; DN50 mm, Tiefe 3-4 m). Im Juni 2017 wurden im Abstrom 2 weitere Grundwassermessstellen hergestellt (GW60, GW61; DN125 mm, Tiefe 5-6 m). Im Mai 2018 wurde schließlich noch eine Grundwassermessstelle im Anstrom errichtet (GW59; DN125 mm, Tiefe 4,3 m). Die Lage der Grundwassermessstellen ist in Abbildung 6 ersichtlich.

Im Oktober 2014, September 2015 sowie im Jänner, August und Dezember 2018 wurden an den zum jeweiligen Zeitpunkt vorhandenen Messstellen Grundwasserprobenahmen durchgeführt. Bei der Messstelle GW61 und zeitweise bei GW59 und GW60 konnten bei geringem Förderstrom (max. 0,16 l/s) Pumpproben entnommen werden. Bei den übrigen Messstellen bzw. bei zu geringer Ergiebigkeit des Aquifers erfolgten die Probenahmen nach kurzer Bepumpung als Schöpfprobe des wieder aufspiegelnden Grundwassers. Die Proben wurden hinsichtlich CKW analysiert. Die Analyseergebnisse sind in Tabelle 1 zusammengefasst und in Abbildung 6 dargestellt.

Bei der Messstelle GW61 wurde die ΣPCE+TCE mit 3.970-6.290 µg/l bestimmt (Mittelwert: rd. 5.230 µg/l). Bei GW23 lag der Median der ΣPCE+TCE bei 755 µg/l (max. 7.080 µg/l) und bei GW24 bei 122 µg/l (max. 326 µg/l). Bei diesen Messstellen waren auch Trichlorethen sowie cis- und trans-1,2-Dichlorethen vorhanden, wobei deren Anteil an der ΣCKW im Regelfall <3 % betrug. Vinylchlorid lag durchwegs unter der Bestimmungsgrenze (0,5 µg/l) und im Regelfall auch unter der Nachweisgrenze (0,2 µg/l).

Ausgehend vom Schadensherd erfolgt eine Ausbreitung von gelösten CKW im Hangwasserleiter in südliche Richtung (siehe Abbildung 6), sowie möglicherweise auch innerhalb von Klüften. Die Länge der Schadstofffahne im Hangwasserleiter ist derzeit nicht genau bekannt, sie wird derzeit mit zumindest 50-100 m bis zum Übergang in den Grundwasserbegleitstrom der Enns angenommen. Es ist nicht auszuschließen, dass der Grundwasserbegleitstrom ebenfalls von den Verunreinigungen betroffen ist. Die vom Altstandort abströmende CKW- bzw. Tetrachlorethen-Fracht kann in der Größenordnung von 5-7 g pro Tag grob abgeschätzt werden und ist als erheblich zu beurteilen. Unter den vorherrschenden, vorwiegend schwach oxidierenden Redox-Bedingungen findet ein mikrobieller Abbau von Tetrachlorethen nur in geringem Ausmaß statt. Die Abbauprodukte Trichlorethen und cis-Dichlorethen liegen daher nur in – vergleichsweise – geringer Konzentration vor. Vinylchlorid ist im Regelfall nicht nachweisbar. Die Vorbelastung des anströmenden Grundwassers ist gering.
