ALTSTANDORT "SOLVAY HALLEIN"

Beurteilung gem. § 14 Abs. 3 ALSAG und Beurteilung von Altlastenmaßnahmen gem. § 15 Abs. 3 ALSAG

Zusammenfassung

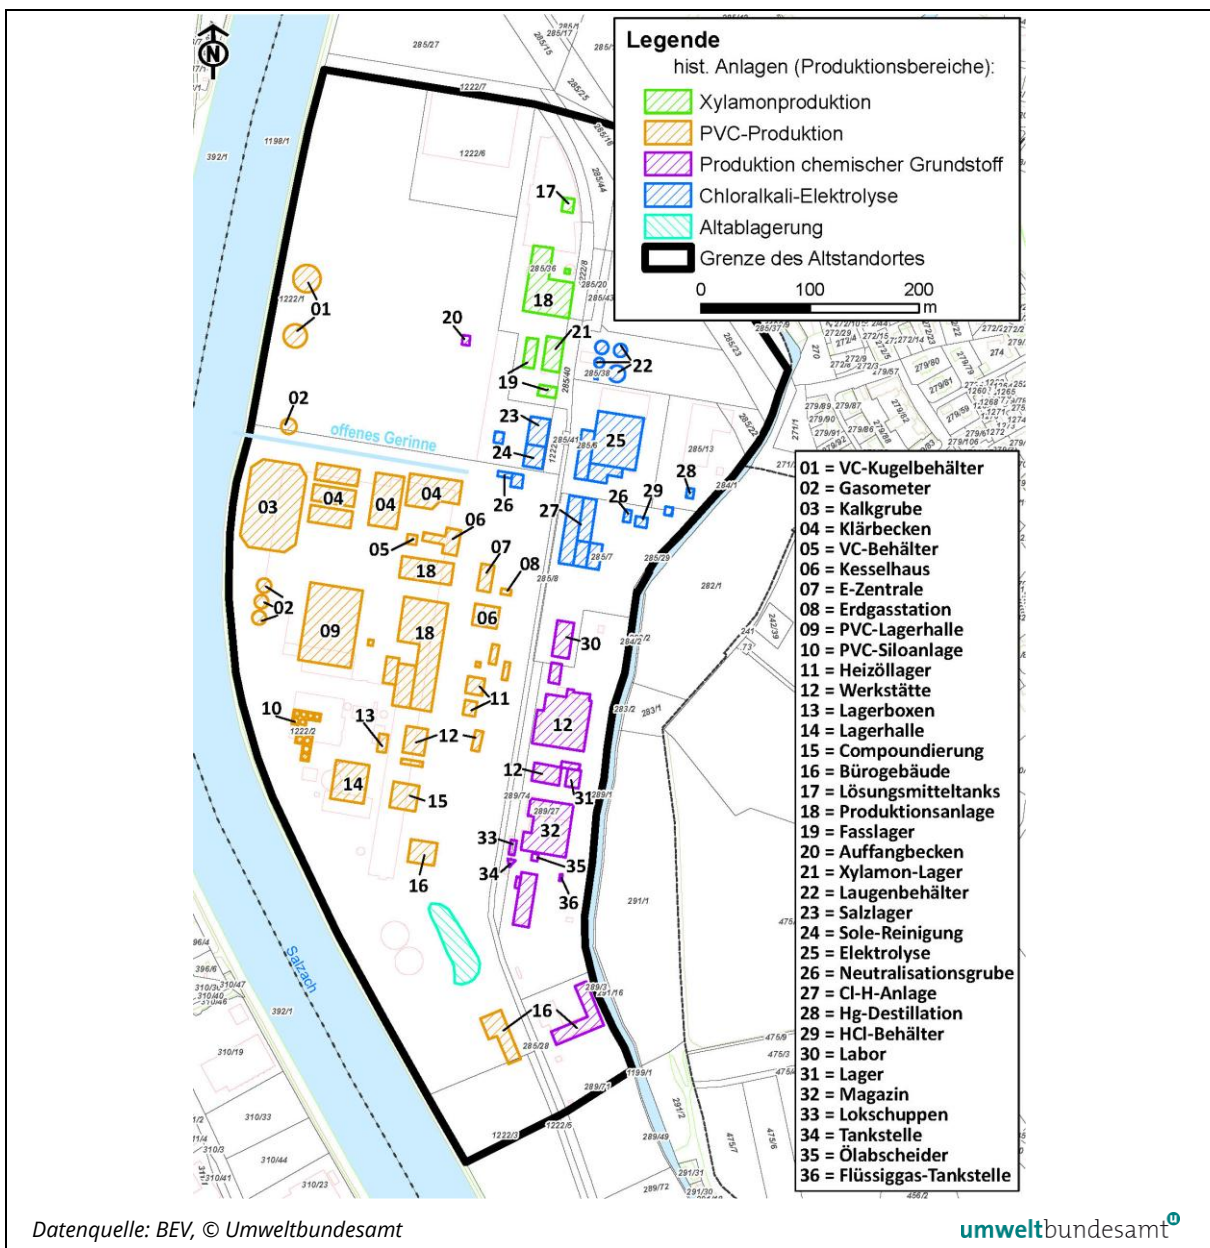
Abbildung 3: Historische Anlagen des Altstandortes „Solvay Hallein“

1989 und 1996 kam es im Bereich der NaOH-Abfüllanlage (unmittelbar westlich der Laugenbehälter, siehe Abbildung 3) zu einem Austritt von 29 bzw. 28 t Natronlauge, welches in den Untergrund versickerte.

Bei einem 1987 durchgeführten Lokalaugenschein wurde festgestellt, dass die Lagerung von Xylamon-Produkten, Tetrachlorethen sowie weiteren Abfällen in Fässern über unbefestigtem Boden im Freien erfolgte (siehe Abbildung 3, Fasslager).

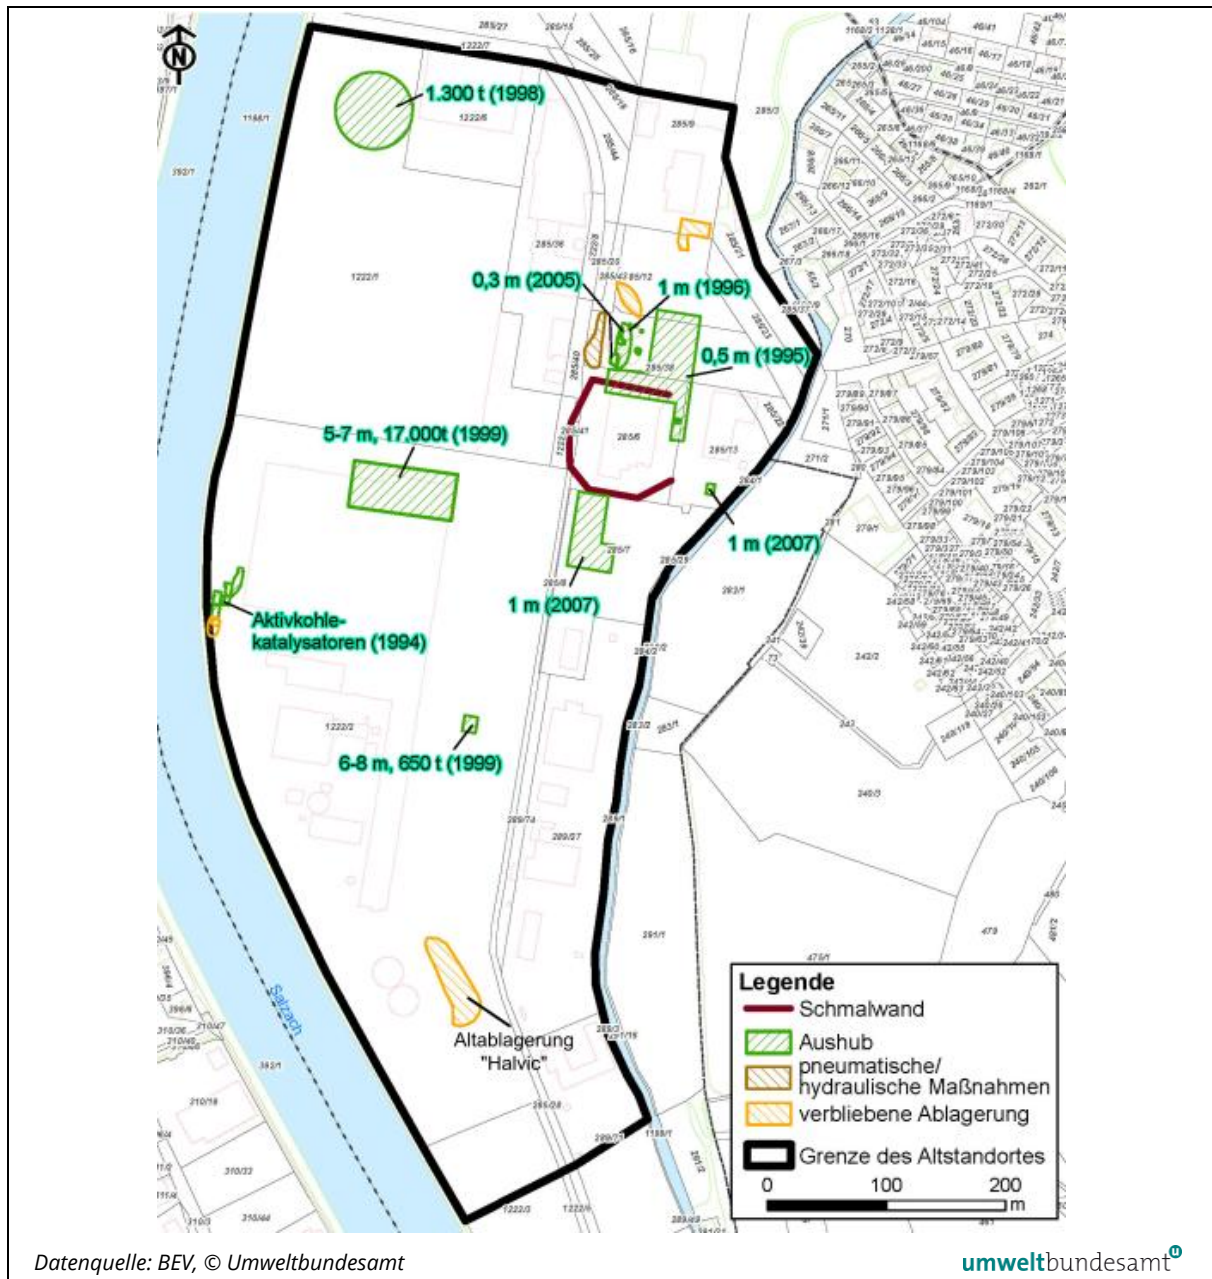
Abbildung 5: Lage der Aushub- und Sanierungsmaßnahmen (die Meter-Angaben beziehen sich auf die Aushubtiefe)

Unmittelbar nordöstlich des Elektrolysegebäudes wurden 1993 außerdem flächige Quecksilberbelastungen des Oberbodens festgestellt, welche durch die Manipulation von Bauteilen und Ablagerung von Fußbodenmaterial aus dem Zellensaal entstand. 1994 wurde der Boden in diesem Bereich bis in eine Tiefe von 0,5 m ausgehoben (siehe Abbildung 5).

2005 wurden erneut Quecksilberbelastungen des Oberbodens rund um die ehemalige Elektrolyse nachgewiesen. Es erfolgte ein Aushub der obersten Schicht bis in eine Tiefe von 0,3 m (siehe Abbildung 5).

Im Zuge weiterer Abbrucharbeiten wurden im Jahr 2007 im Bereich der Quecksilberdestillation etwa 200 t verunreinigtes Untergrundmaterial bis etwa 1 m Tiefe ausgehoben. Das verbleibende Erdreich wies Quecksilberkonzentrationen von 1,5 mg/kg auf (siehe Abbildung 5).

Konzentrationen von durchschnittlich 200 mg/kg im Gesamtgehalt festgestellt, wobei im Eluat keine Kohlenwasserstoffe nachgewiesen wurden (siehe Abbildung 5).

2015 wurden bei einer Erkundung im nordöstlichen Teil des Altstandortes zwei kleine Bereiche, in denen zuvor Bauschutt, Kalk- und andere Schlämme, Gummidichtungen, Glas, Keramik und Holz abgelagert wurde, angetroffen. In einem der Bereiche wurden erhöhte Konzentrationen für die Parameter Quecksilber, KW, PAK und weitere Schwermetalle festgestellt, woraufhin die Ablagerungen teilweise bis etwa 2,5 m Tiefe ausgehoben wurden. Die im Untergrund verbliebenen Ablagerungen umfassen ein Volumen von etwa 1200 m³ (siehe Abbildung 5).

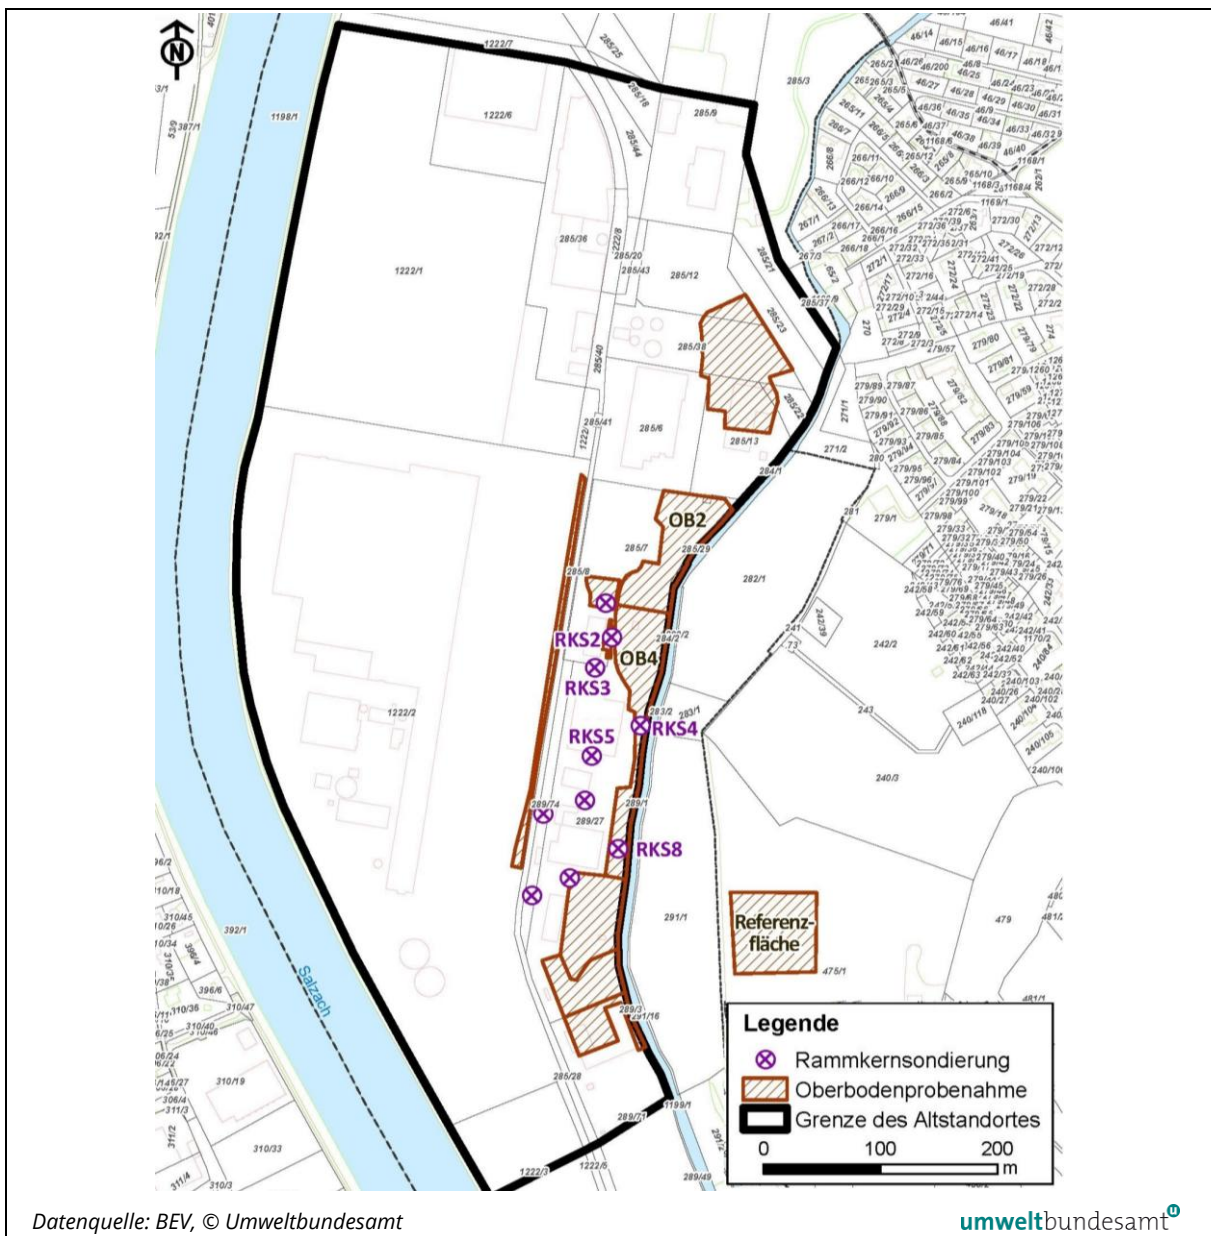
Abbildung 7: Lage der abgeteuften Rammkernsondierungen und untersuchten Bodenflächen

Zur Untersuchung des Untergrundes wurden 37 Feststoffproben aus den Bohrkernen der Rammkernsondierungen (siehe Abbildung 7) entnommen. An 20 Proben wurden die Parameter Metalle (As, Pb, Ba, Cd, Cr, Cu, Ni, Hg, Ti, Sn, Zn), KW-Index und PAK (16 Einzelsubstanzen) sowie an 2 weiteren die Parameter BTEX und CKW (12 Einzelsubstanzen) im Gesamtgehalt bestimmt. Außerdem wurden an 8 Proben zusätzlich PCDD/PCDF (17 Einzelsubstanzen) im Gesamtgehalt und an 9 bzw. 7 Proben hydrochemische Parameter bzw. Metalle (As, Pb, Ba, Cd, Cr, Cu, Ni, Hg, Ti, Sn, Zn) im Eluatgehalte analysiert. In Tabelle 1 werden ausgewählte Ergebnisse der Feststoffuntersuchung (Gesamtgehalt) aus den Rammkernsondierungen zusammengefasst.

Mit einer Ausnahme lagen die Konzentrationen der untersuchten Parameter in allen Proben unter den jeweiligen Prüfwerten der ÖNORM S 2088-1. Die Ausnahme betrifft die maximal gemessene Quecksilberkonzentration von 75 mg/kg bei RKS4 in einer Tiefe von 0,3 - 1 m, die den Intensitäts-Richtwert gemäß Altlastenbeurteilungsverordnung (ALBV) von 10 mg/kg überschritt. Die Analyseergebnisse für den Parameter KW-Index im Gesamtgehalt lagen zwischen 11 und 142 mg/kg. Der Prüfwert gemäß ÖNORM S 2088-1 von 200 mg/kg wurde von allen Proben unterschritten. Die Summe PCDD/PCDF konnte an 5 Proben nachgewiesen werden. Das maximale berechnete Toxizitätsäquivalent der Summe PCDD/PCDF ergab 3,7 ng TE/kg (zum Vergleich beträgt der Prüfwert ÖNORM S 2088-2 der Nutzungsklasse „Wohnen“: 600 ng TE/kg).

Die Eluatgehalte lagen für den Parameter Arsen bei maximal 0,012 mg/l an RKS5 (1,5 - 2,9 m) und für Quecksilber bei maximal 0,0044 mg/l an RKS4 (0,3 - 1 m). Die Prüfwerte gemäß ÖNORM S 2088-1 von 0,01 mg/l für Arsen und 0,001 mg/l für Quecksilber wurden von je einer Probe leicht überschritten, es zeigen sich jedoch keine Richtwertüberschreitungen gemäß ALBV (Arsen: 0,5 mg/l; Quecksilber: 0,01 mg/l).

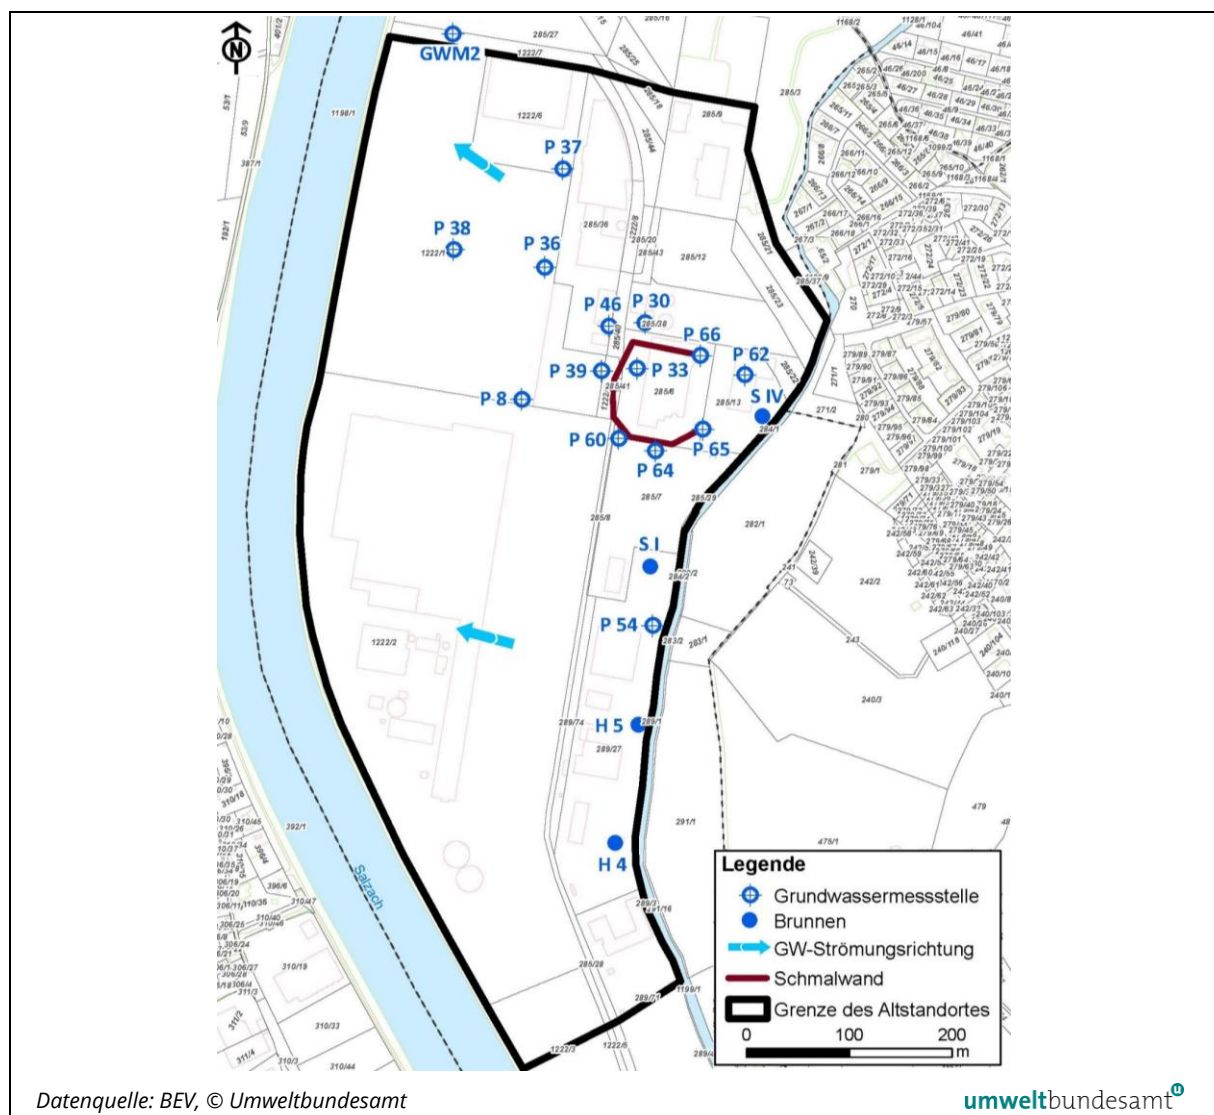
Abbildung 8: Lage der im Mai 2018 beprobten Grundwassermessstellen und Brunnen

Die bestehenden Grundwassermessstellen befinden sich größtenteils im Anstrom der ehemaligen Produktionsanlagen sowie in der Nähe bzw. dem Abstrom der ehemaligen Chloralkali-Elektrolyse und sind in Abbildung 8 dargestellt.

Die Pumpprobe aus P33 zeigte eine erhöhte Quecksilberkonzentration von 2,2 µg/l (Prüfwert: 0,6 µg/l). Die Probe stammt aus dem durch ein Funnel-&-Gate-System gesicherten Bereich (P33) der Elektrolyseanlage (siehe Kapitel 5.1). Quecksilber konnte an keiner weiteren Probe nachgewiesen werden.

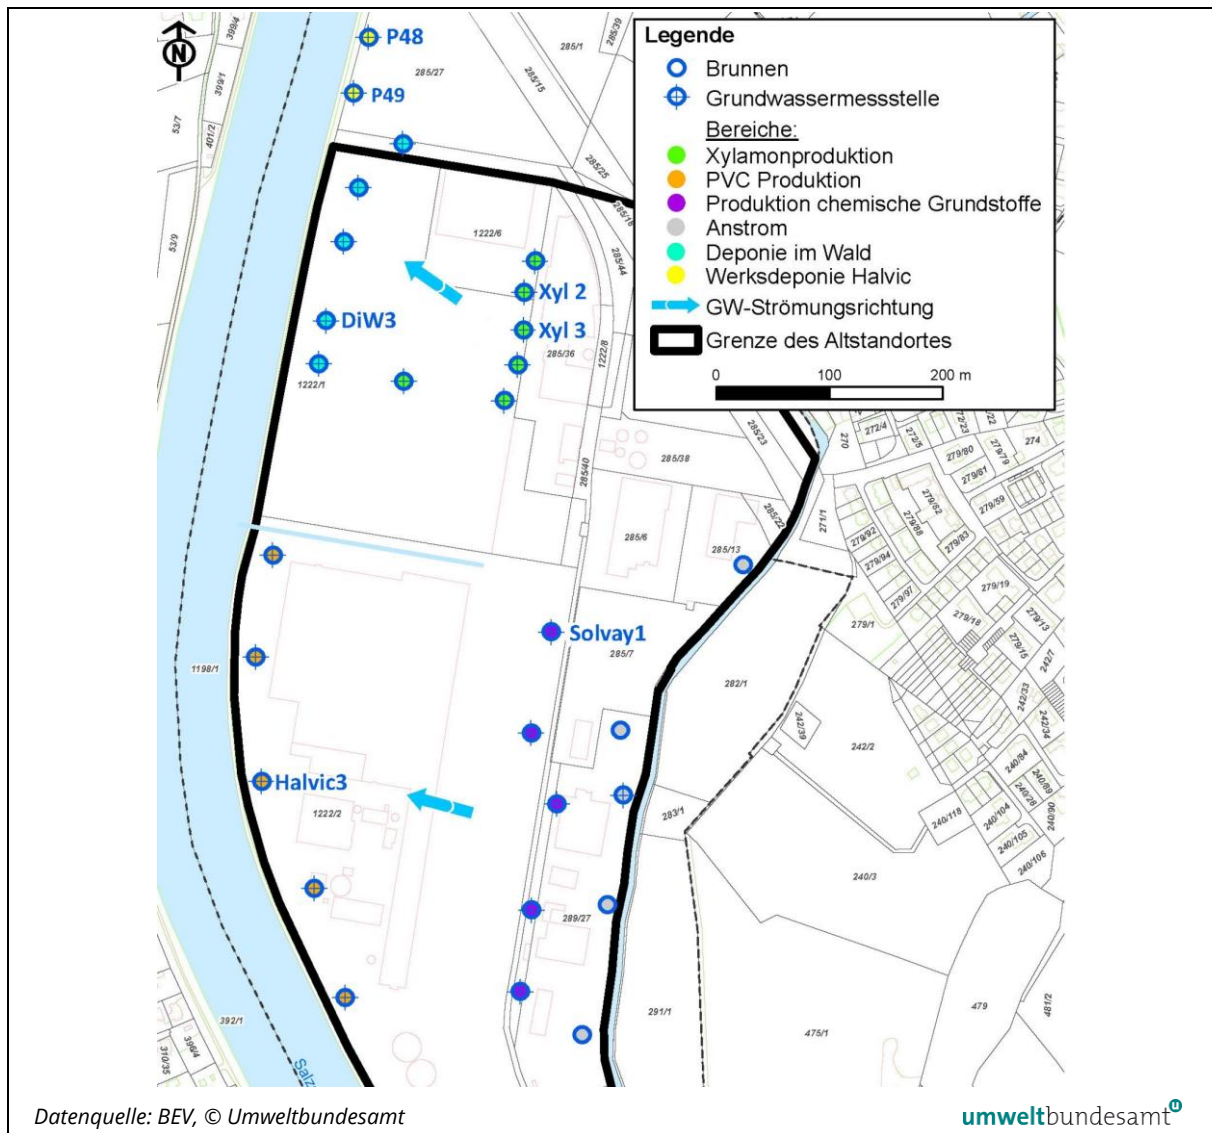
Abbildung 9: Im April, Juli und Oktober 2022 sowie Jänner 2023 beprobte Grundwassermessstellen

Im Dezember 2021 wurde bei der Errichtung von Grundwassermessstellen eine organoleptisch auffällige Probe aus dem Bohrkern der GWMS Xyl3 (Tiefe 7 - 8 m, siehe Abbildung 9) entnommen und auf die Parameter KW-Index und PAK untersucht. An der Probe wurde eine deutliche Verfärbung (schwarzgrau) und ein Geruch nach Kohlenwasserstoffen wahrgenommen. Bei der Errichtung der GWMS Xyl2 wurden ähnliche Verhältnisse angetroffen.

Aufgrund der organoleptischen Auffälligkeit des Materials aus „Xyl 3“ wurde bei der Errichtung der Grundwassermessstelle eine Schöpfprobe gezogen und auf die Parameter KW-Index, BTEX, leichtflüchtige halogenierte Kohlenwasserstoffe (LHKW) und PAK untersucht. Es konnten geringe Konzentrationen an BTEX (0,8 µg/l), LHKW (0,16 µg/l) und PAK (0,06 µg/l) nachgewiesen werden. Außerdem wurde eine hohe Konzentration an Kohlenwasserstoffen (C₁₀ – C₄₀) von 7.140 µg/l festgestellt. Die Probe überschritt den Prüfwert gemäß ÖNORM S 2088-1 von 60 µg/l deutlich.

Die Messstellen GWM2, P48 und P49 liegen nördlich des Altstandortes. Alle weiteren untersuchten Brunnen und Grundwassermessstellen befinden sich am Altstandort (siehe Abbildung 9).
