12. Juni 2012

Altlast N 17 „Gaswerk Wiener Neustadt“

Beurteilung der Sanierungsmaßnahmen (§14 Altlastensanierungsgesetz)

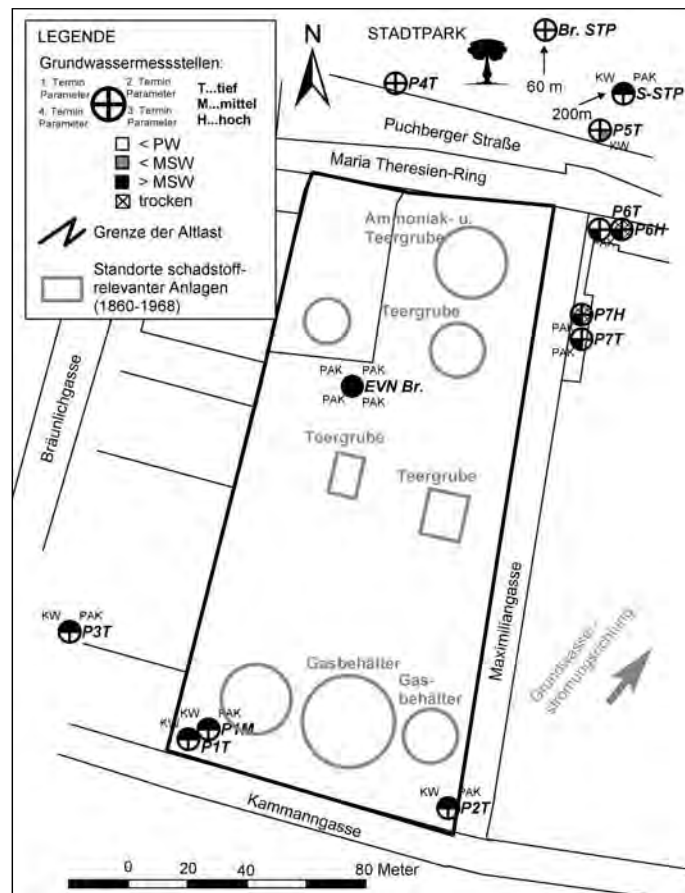
Abb.3: Ergebnisse der Grundwasserbeweissicherung Okt. 2001 bis Sept. 2002

Grundwasseruntersuchungen am und um den Standort zeigten abhängig vom jeweiligen Grundwasserstand unterschiedliche Schadensbilder. Bei niedrigem Grundwasserstand zeigten sich die Belastungen durch aliphatische Kohlenwasserstoffe und Naphthalin vorwiegend an den im Anstrom gelegenen Messstellen, was zumindest bei den zwei an der südlichen Grundstücksgrenze gelegenen Messstellen (P1, P2) auf die unmittelbare Nähe der ehemaligen Gasbehälter zurück geführt werden konnte. Die Verunreinigungen in der Messstelle P3 konnten aufgrund der damaligen Untersuchungsergebnisse nicht auf die bekannten kontaminierten Untergrundbereiche zu-

rückgeführt werden. Die Ergebnisse der Grundwasseruntersuchungen in den Jahren 2001 und 2002 sowie die Lage der einzelnen Messstellen sind in der nachfolgenden Abbildung ersichtlich.

Bei höherem Grundwasserspiegel kam es zur Überströmung der feinkörnigen Zwischenschichten. Da die Schadstoffe insbesondere in den Bereichen oberhalb dieser geringdurchlässigen Schichten vorhanden waren, kam es dadurch zu erhöhten Schadstoffemissionen und zu massiven Belastungen des abströmenden Grundwassers. Im Grundwasserabstrom wurden die Maßnahmenschwellenwerte gem. ÖNORM S 2088-1 für PAK um etwa das 100-fache (ohne Naphthalin) und für Cyanide um das 3-fache überschritten. Der Maßnahmenschwellenwert für BTEX (aromatische Kohlenwasserstoffe) wurde im Grundwasseranstrom an einem Termin überschritten.

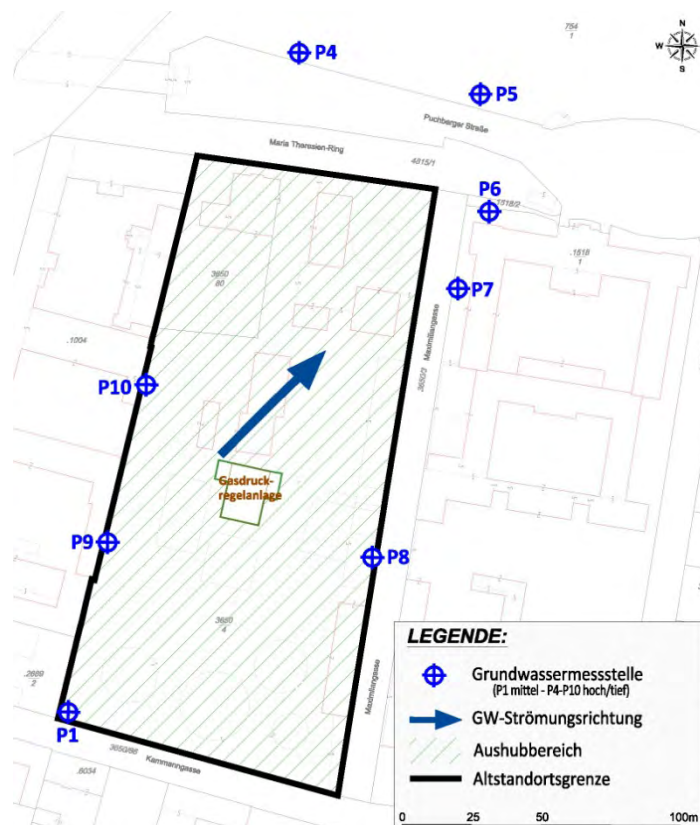
Abb. 4: Aushubbereich und Lage der Grundwassermessstellen

In der nachfolgenden Abbildung sind der Aushubbereich sowie die für die Kontrolluntersuchungen verwendeten Grundwassermessstellen dargestellt.

Alle Bauwerke mit Ausnahme der Gasdruckregelanlage wurden abgebrochen sowie Fundamente, Bodenplatten, alte unterirdische Objekte und nicht mehr benötigte Einbauten entfernt. Auf der dichten Betonplatte eines ehemaligen Gasometers staute sich stark kontaminiertes Sickerwasser. Das Schlamm-Wassergemisch wurde mittels Saugtankwagen abtransportiert und entsorgt. Nicht kontaminiertes Mauer- und Betonwerk wurde mittels Brechanlage aufbereitet und am Sanierungsgelände zur Geländeregulierung umgelagert, kontaminiertes Material wurde entsorgt. Auch die Haufwerke im Süden des Sanierungsareals, die aus Aushubmaterial von Baumaßnahmen im nördlichen Teil der Liegenschaft aus dem Jahr 1991 stammten, wurden entfernt.

Zwischen Dezember 2007 und April 2009 wurde der verunreinigte Untergrund lagenweise und selektiv ausgehoben. Es wurden die kontaminierten Bereiche sowohl seitlich, als auch in der Tiefe soweit ausgehoben, bis die behördlich definierten Sanierungszielwerte im Feststoff erreicht wurden. Alle Materialien die nicht diesen Sanierungszielwerten entsprachen wurden entsorgt.

Bei den Aushubmaßnahmen unterhalb des Grundwasserspiegels wurden Spundwände gesetzt. Es wurden insgesamt 6 geschlossene Spundwandkästen errichtet und nach Abschluss der Sanierung wieder gezogen. Durch eine lokale Wasserabsenkung innerhalb der umspundeten Bereiche wurde sichergestellt, dass sich durch Aushubarbeiten mobilisierte Schadstoffe nicht ausbrei-

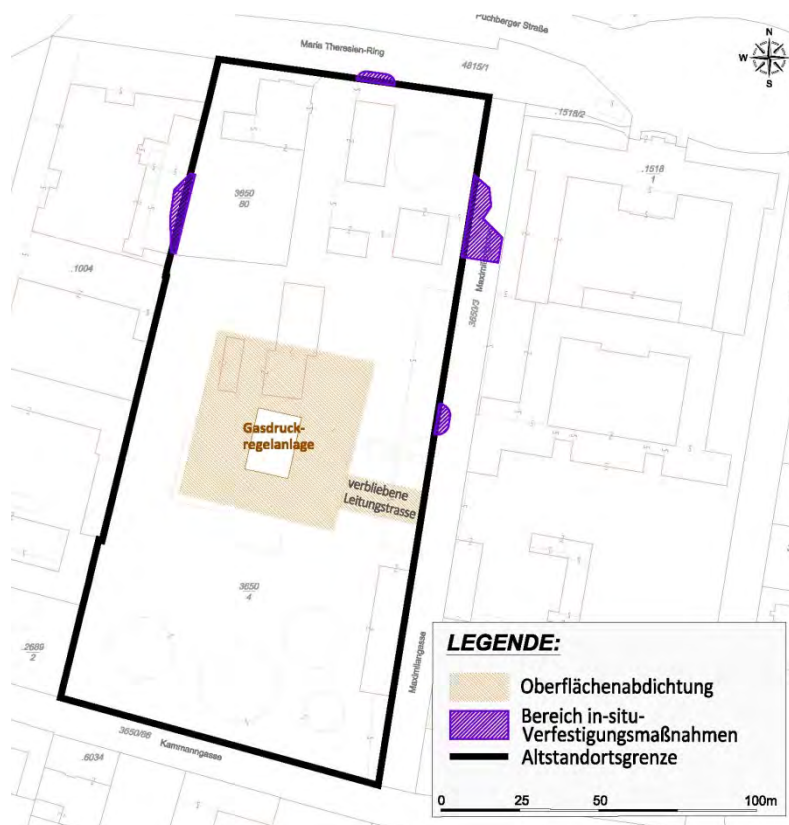
Abb. 5: Bereich der Verfestigungsmaßnahmen, Oberflächenabdichtung bei der Gasdruckregelanlage und Lage der verbliebenen Leitungstrasse

Aufgrund der örtlichen Gegebenheiten konnten nicht sämtliche Kontaminationen entfernt werden. Nachfolgend werden jene Bereiche beschrieben in denen Untergrundbelastungen verblieben sind, die Lage dieser Bereiche ist in Abb. 5 dargestellt.

Ein Aushub der Kontaminationen unter der Gasdruckregelanlage war aufgrund der Bedeutung des Gebäudes und der Aufrechterhaltung der Gasversorgung für Wiener Neustadt mit technisch und wirtschaftlich vertretbarem Aufwand nicht möglich. Dieser Umstand galt sinngemäß auch für einen unterirdischen Tank, der sich unmittelbar östlich der Gasdruckregelanlage befindet. Er wurde ebenfalls nicht entfernt.

Durch die jahrzehntelange Auswaschung und Schadstoffverfrachtung aus kontaminierten Bereichen kam es zur Ausbreitung von Schadstoffen über den Standort unterhalb der umgrenzenden Verkehrsflächen. In Bereichen, in denen erhöhte PAK-Belastungen außerhalb der Aushubgrenzen nachgewiesen wurden, wurde die Mobilität der Schadstoffe mittels Hochdruckbodenvermörtelung (HDBV) reduziert. Lokal erhöhte PAK-Belastungen in der gering durchlässigen Schluffschicht („Zwischenstauer“) wurden nicht behandelt, da in dieser feinkörnigen Schicht die Schadstoffmobilität ohnehin sehr eingeschränkt ist und ein Verfestigungsverfahren keine weitere Verringerung bringen würde.

Bei der Leitungstrasse (überörtliche Gasleitungen) wurde oberflächennah eine Räumung bis zur Trasse durchgeführt. Wenn ein Sanierungsbedarf festgestellt wurde, wurden die Kontaminationen mit einem Minibagger oder händisch entfernt. Wo es möglich war wurden Beweissicherungsproben entnommen und analysiert. In manchen Bereichen konnten aufgrund der vorhandenen Einbauten keine Proben entnommen werden. Daher kann nicht ausgeschlossen werden, dass sich weiterhin geringfügige Restkontaminationen unterhalb der Leitungstrasse, allerdings jedenfalls über dem Grundwasserschwankungsbereich, befinden. Im Bereich der Leitungstrasse wurde eine Oberflächenabdichtung hergestellt.

Da die verbliebenen Kontaminationen über dem HGW liegen, wurde zur Sicherung der Untergrundverunreinigungen unter der Gasdruckregelanlage eine Oberflächenabdichtung hergestellt. Dadurch soll dauerhaft ein Zutritt von Niederschlagswasser und eine Verlagerung von Schadstoffen in das Grundwasser verhindert werden.

In der nachfolgenden Abbildung sind die Bereiche mit den Verfestigungsmaßnahmen sowie der Oberflächenabdichtung im Bereich Gasdruckregelanlage und die Leitungstrasse ersichtlich.

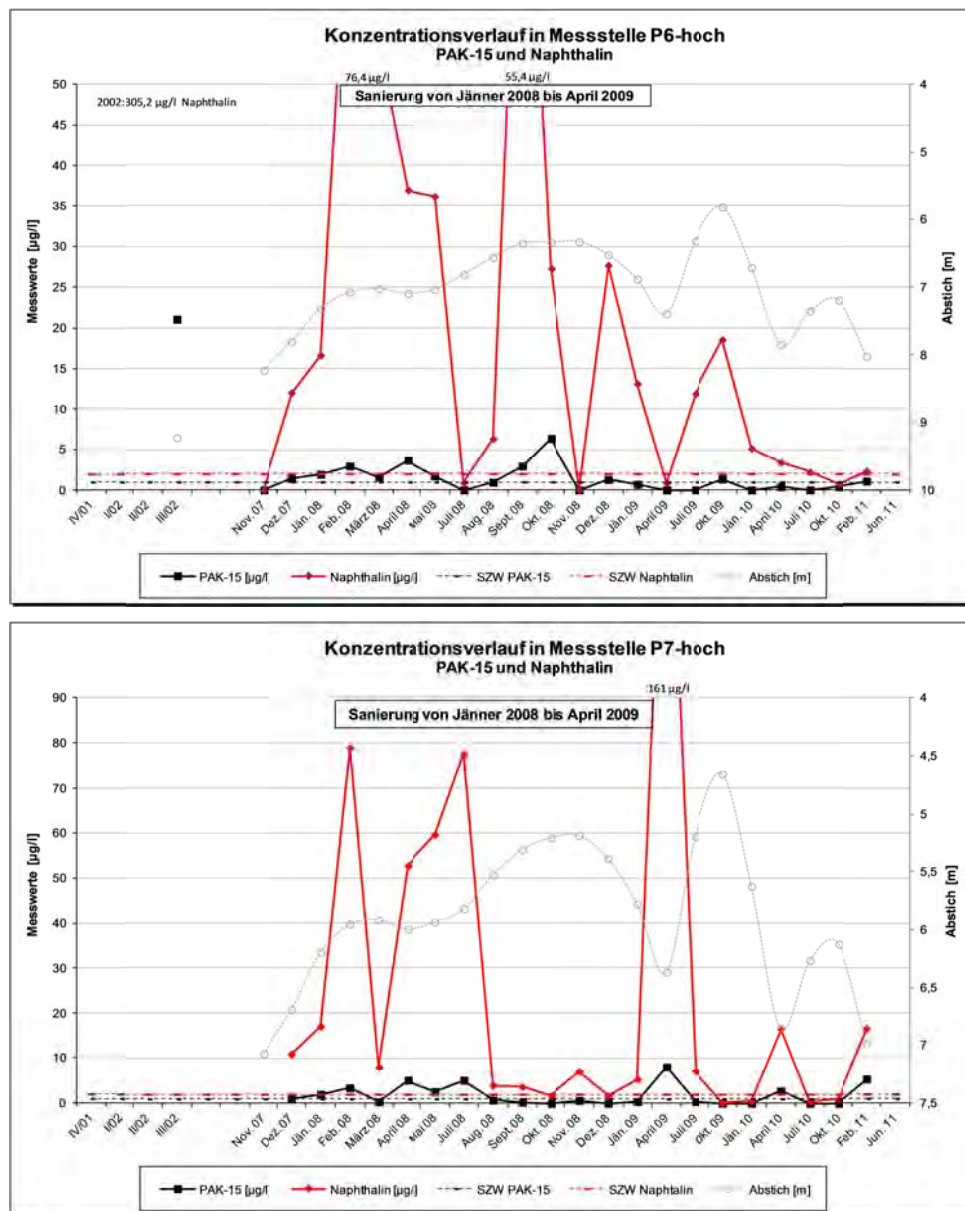
Abb. 6: Konzentrationen an PAK-15 und Naphthalin

Während der Sanierung wurden Belastungen des Grundwassers mit polyzyklischen aromatischen Kohlenwasserstoffen in beiden Grundwasserhorizonten festgestellt, im unterem Horizont jedoch nur in untergeordnetem Ausmaß. Überschreitungen des Sanierungszielwertes zeigten sich an den Messstellen P5 hoch, P6, P7, P8 alle hoch und tief. Bei den restlichen Messstellen lagen die Konzentrationen unterhalb der Bestimmungsgrenze bzw. unterhalb des Sanierungszielwertes. Nach Beendigung der Sanierung konnte bei der Analyse der PAK-15 generell ein Rückgang der Belastung im oberen Grundwasserhorizont beobachtet werden. Bei

den Messstellen P6 und P7 wurden vereinzelt Überschreitungen des Sanierungszielwertes festgestellt, wobei die Überschreitungen bei der Messstelle P6 geringfügig waren und bei max. 1,34 $\mu\text{g/l}$ lagen. Beim letzten Beprobungstermin wurde bei der Messstelle P7 hoch eine Konzentration von 5,33 $\mu\text{g/l}$ analysiert, bei diesem Beprobungstermin war ein sehr niedriger Grundwasserstand gegeben. Naphthalin wurde vor und während der Sanierungsarbeiten in deutlich erhöhten Konzentrationen nachgewiesen. Nach Ende der Aushubarbeiten sind die Naphthalingehalte im oberen Grundwasserhorizont generell rückläufig, die Sanierungszielwerte wurden im letzten Jahr der Kontrolluntersuchungen in P6 noch geringfügig (max. 3,4 $\mu\text{g/l}$) und in P7 zum Teil noch deutlich (rund 16 $\mu\text{g/l}$) überschritten.

Im unteren Grundwasserhorizont wurden kurz nach Beendigung der Aushubarbeiten ein erhöhter PAK-Gehalt (6,1 $\mu\text{g/l}$ PAK-15 und 18 $\mu\text{g/l}$ Naphthalin) in der Messstelle P6 nachgewiesen, danach wurden bei allen Untersuchungen keine erhöhten PAK-Gehalte mehr festgestellt.

In den nachfolgenden Abbildungen ist der Konzentrationsverlauf der PAK-15 und Naphthalin sowie der Grundwasserstand der am stärksten belasteten Messstellen dargestellt.

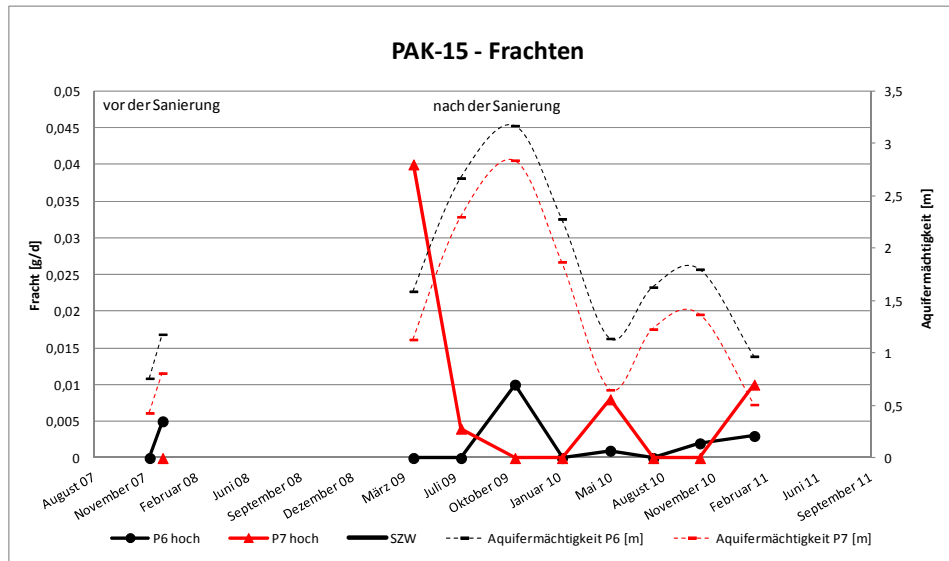
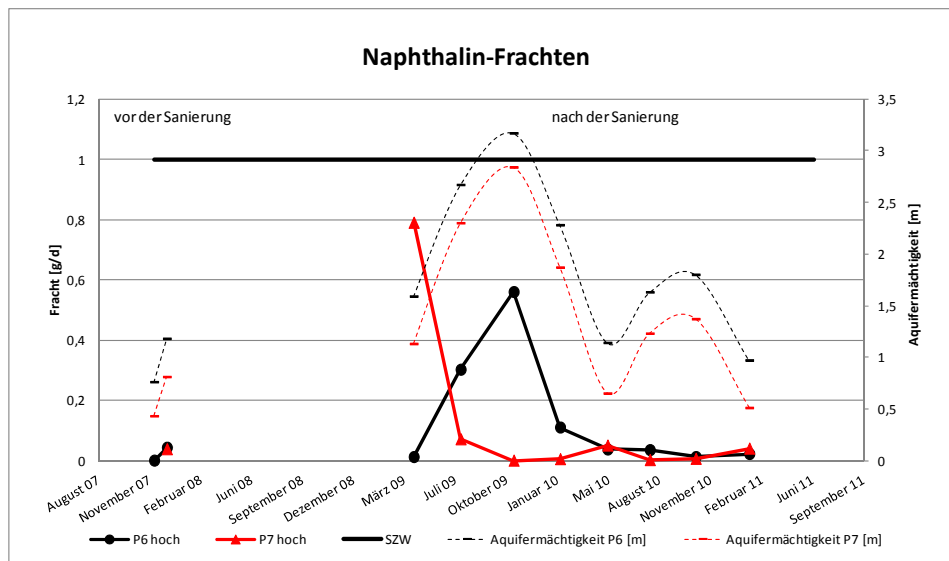
Aufgrund des geringen Grundwasserdurchflusses im oberen Grundwasserhorizont sind die im Grundwasserabstrom emittierten Schadstofffrachten trotz der zum Teil noch erhöhten PAK-Konzentrationen im Grundwasser als gering zu bewerten (siehe Abb. 7 und Abb. 8).

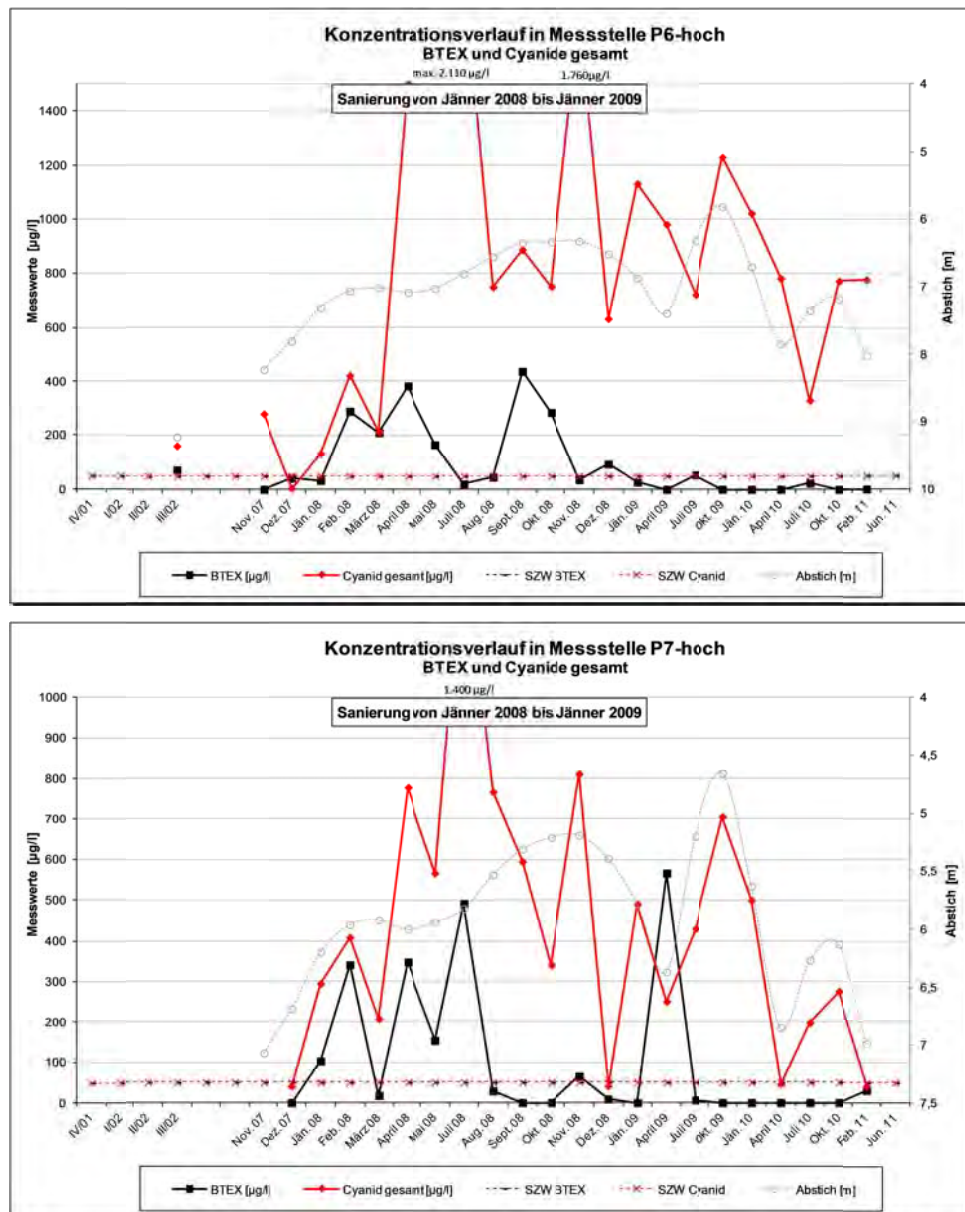
Abb. 9: Konzentrationen an Cyanide gesamt und BTEX

Aromatische Kohlenwasserstoffe (BTEX) wurden vor allem im Zuge der Aushubmaßnahmen festgestellt. Erhöhte Konzentrationen über den Sanierungszielwert wurden bei den Messstellen P6 und P7 in beiden Grundwasserhorizonten nachgewiesen, überwiegend jedoch im oberen Horizont. Nach der Sanierung sanken die Konzentrationen im unteren Horizont bis unter die Bestimmungsgrenze, auch im oberen Horizont sanken die BTEX-Konzentrationen unter den Sanierungszielwert von 50 µg/l. Die Konzentrationsverläufe von BTEX der am stärksten belasteten Messstellen sind in der Abbildung 9 dargestellt.

Auch bei dem Parameter Cyanide gesamt wurden die meisten Sanierungszielwertüberschreitungen im Zuge der Sanierung im oberen Grundwasserhorizont in den Messstellen P6 und P7 festgestellt. Nach Beendigung der Aushubarbeiten wurde generell ein rückläufiger Trend der Cyanidgehalte festgestellt, im oberen Grundwasserhorizont sind aber auch 2 Jahre nach Ende der Aushubarbeiten noch deutlich erhöhte Cyanidgehalte im Grundwasserabstrom (P6 und P7) gegeben, in der Abstrommessstelle P8 liegen die Konzentrationen im Bereich des Sanierungszielwertes von 50 µg/l. Im unteren Grundwasserhorizont lagen nach Ende der Sanierungsarbeiten alle analysierten Cyanidgehalte unter dem Sanierungszielwert.

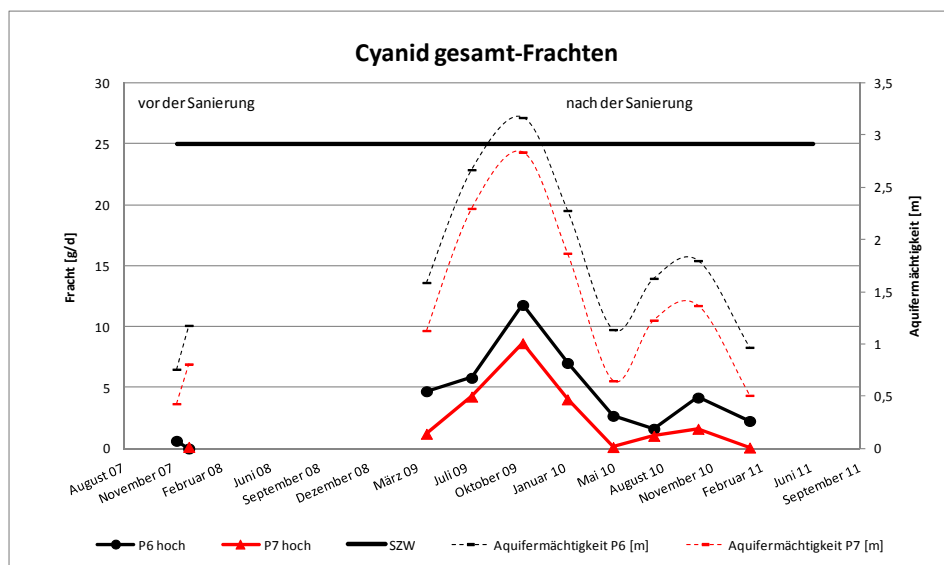
Abb. 10: Cyanid gesamt-Frachten

Aufgrund des geringen Grundwasserdurchflusses im oberen Grundwasserhorizont sind die in den Grundwasserabstrom emittierten Cyanidfrachten trotz der erhöhten Konzentrationen als gering zu bewerten (vgl. Abb. 10).
