08. Februar 2019

“Teerölverunreinigung Brunn“

Gefährdungsabschätzung und Prioritätenklassifizierung

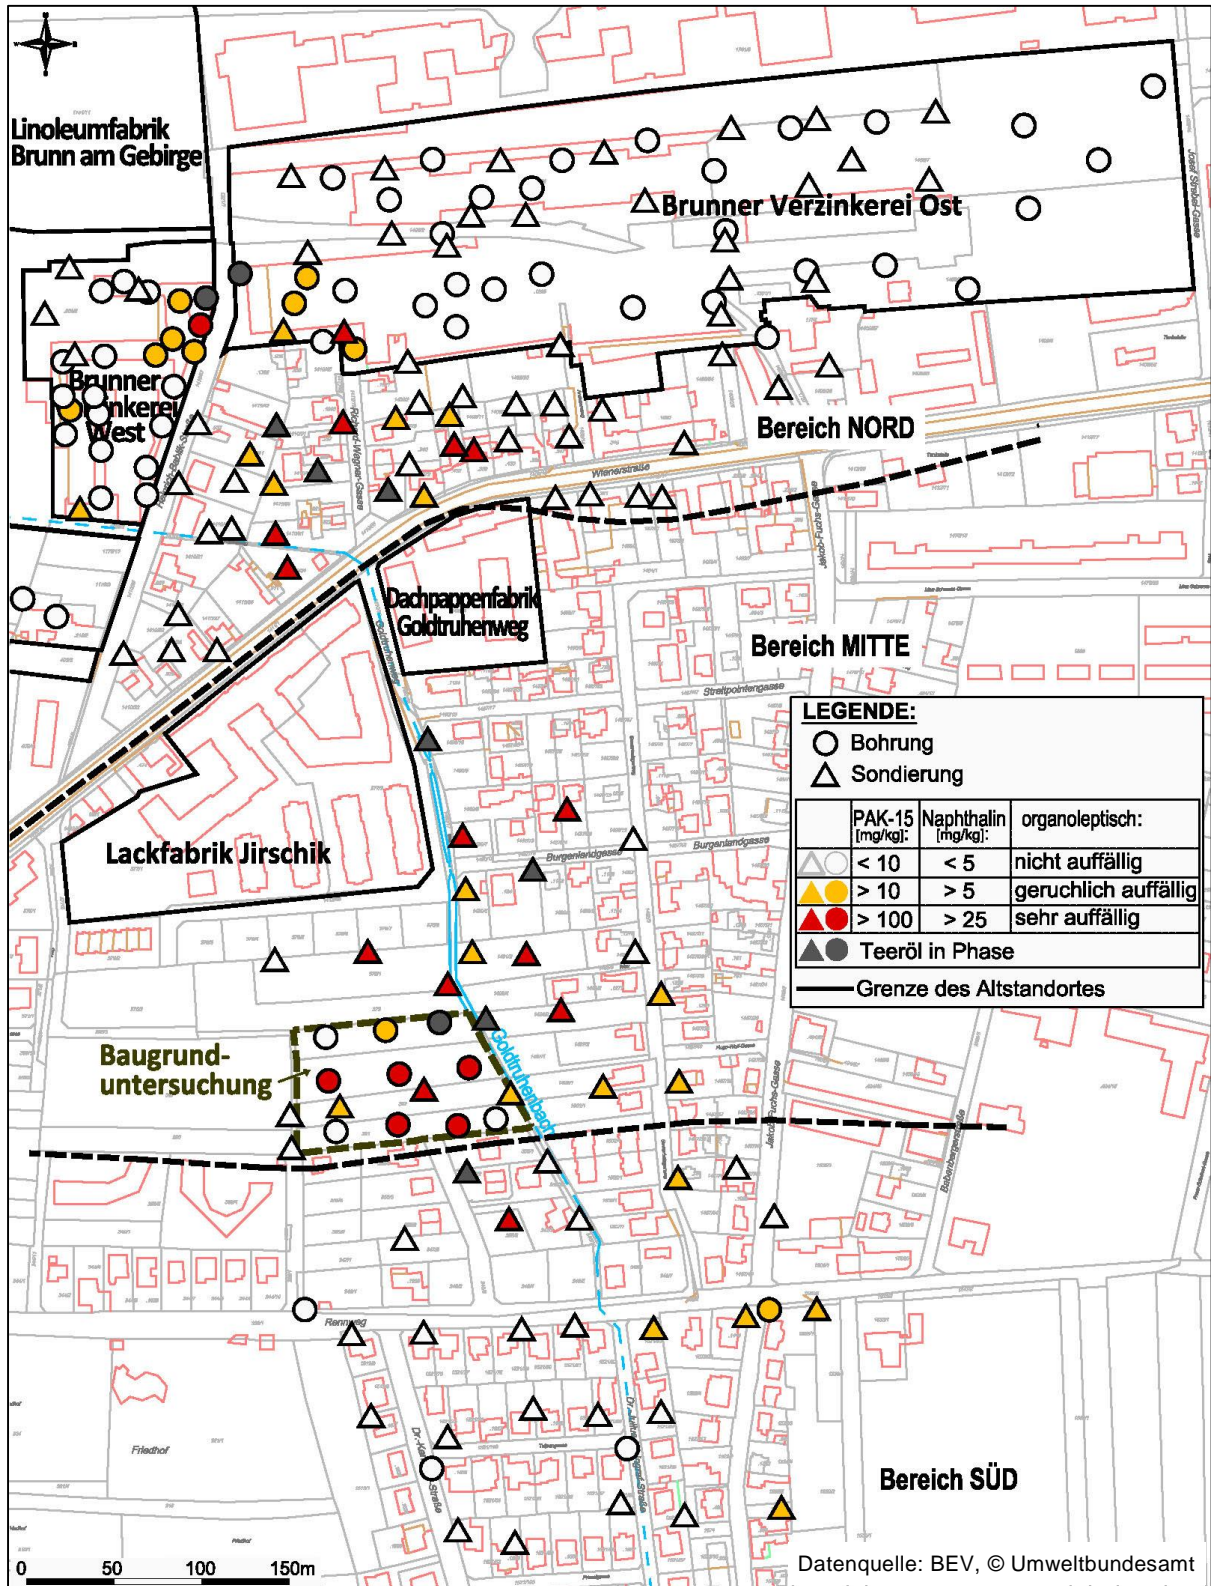
Abb.7: räumliche Verteilung der PAK-Gehalte im gewachsenen Untergrund der Untersuchungen 2009 bis 2012

Bei Baugrunduntersuchungen ca. 100 m südlich der Lackfabrik Jirschik (sh. Abb.7) wurden im März 2009 Verunreinigungen des Untergrundes angetroffen. Insgesamt wurden 4 Schurfe bis max. 7 m Tiefe und anschließend 10 Rammkernbohrungen DN 220 mit Endteufen zwischen 5 bis 6 m abgeteuft, eine Bohrung bis 10 m.

PAK-Gehalte (PAK-15) über 1 mg/l. Aus den 10 abgeteufte Kernbohrungen und dem belasteten Schurf wurden Proben entnommen und 29 davon auf polyzyklische aromatische Kohlenwasserstoffe und BTEX untersucht, 4 Proben aus dem Schurf zusätzlich auf KW-Index und Metalle. In Tab.6 sind die Ergebnisse zusammengefasst für unterschiedliche Tiefenstufen dargestellt, die Lage der Aufschlüsse ist in Abb.7 dargestellt.

In Abb.7 ist die Verteilung der PAK-Gehalte im Gesamtgehalt aus den Proben aus dem gewachsenen Untergrund dargestellt. Belastungen in oberflächennahen Anschüttungen sind nicht dargestellt.

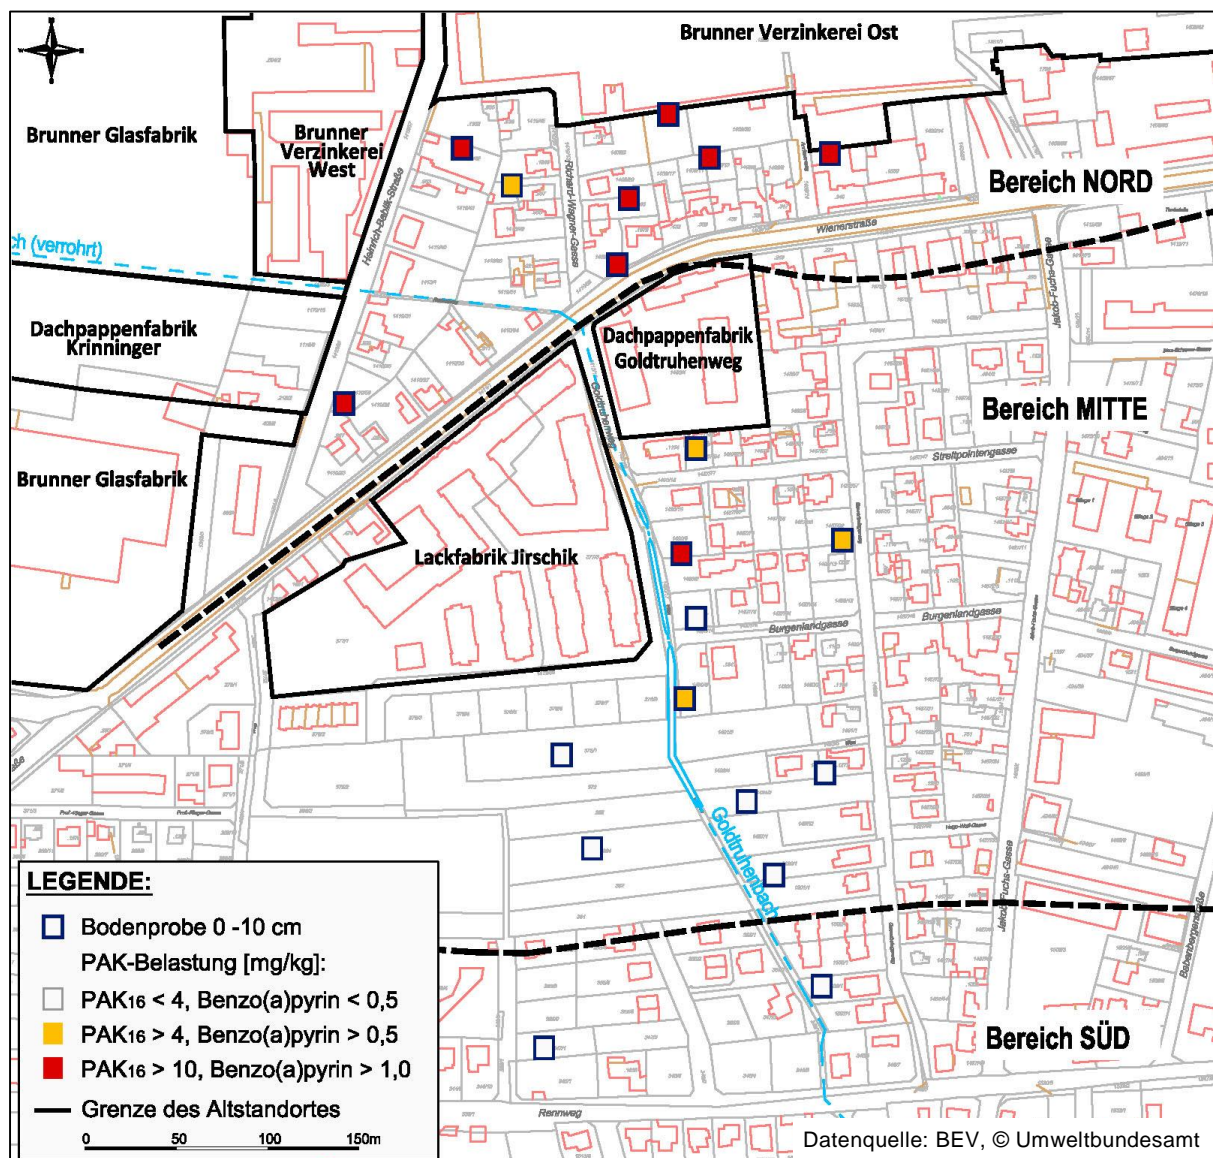
Abb.8: PAK-Gehalte in den Bodenproben der obersten Tiefenstufe

In Abb.8 ist die Lage der entnommenen Bodenproben sowie die Verteilung der PAK-Gehalte für die Tiefenstufe 0-10 cm dargestellt. Bestimmend für die Klassifizierung war generell Benzo(a)pyren, dieses war in den obersten 10 cm lediglich bei einer Probe unter 0,1 mg/kg.

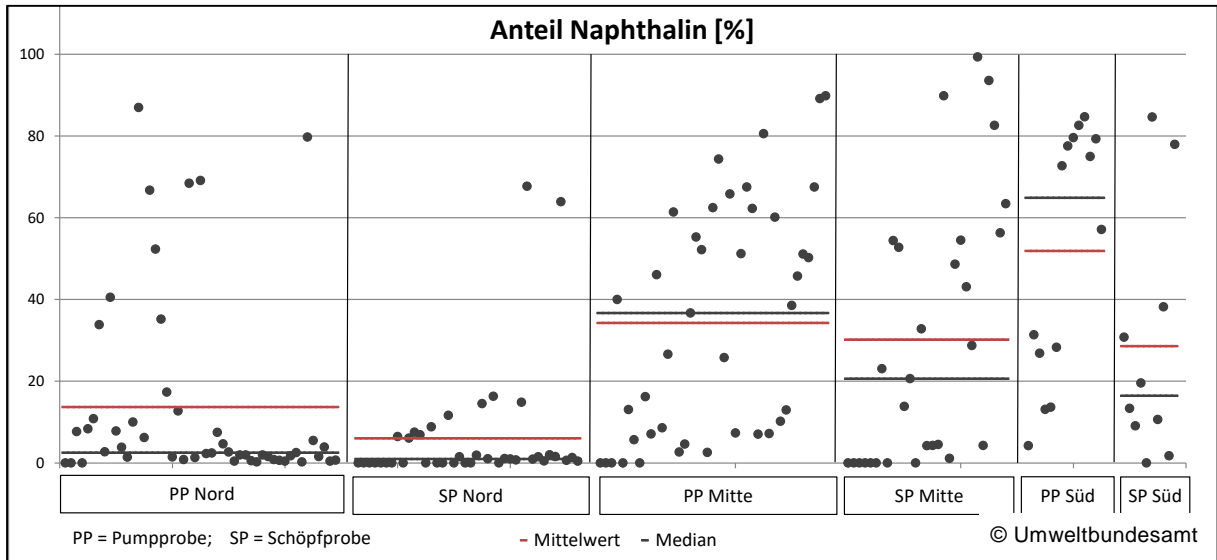
Abb.12: Anteil an Naphthalin im Grundwasser

Die Verteilung der Einzelsubstanzen im Grundwasser ergibt ein sehr heterogenes Bild, in den folgenden beiden Abbildungen sind die Auswertungen für Naphthalin und Acenaphthen dargestellt.

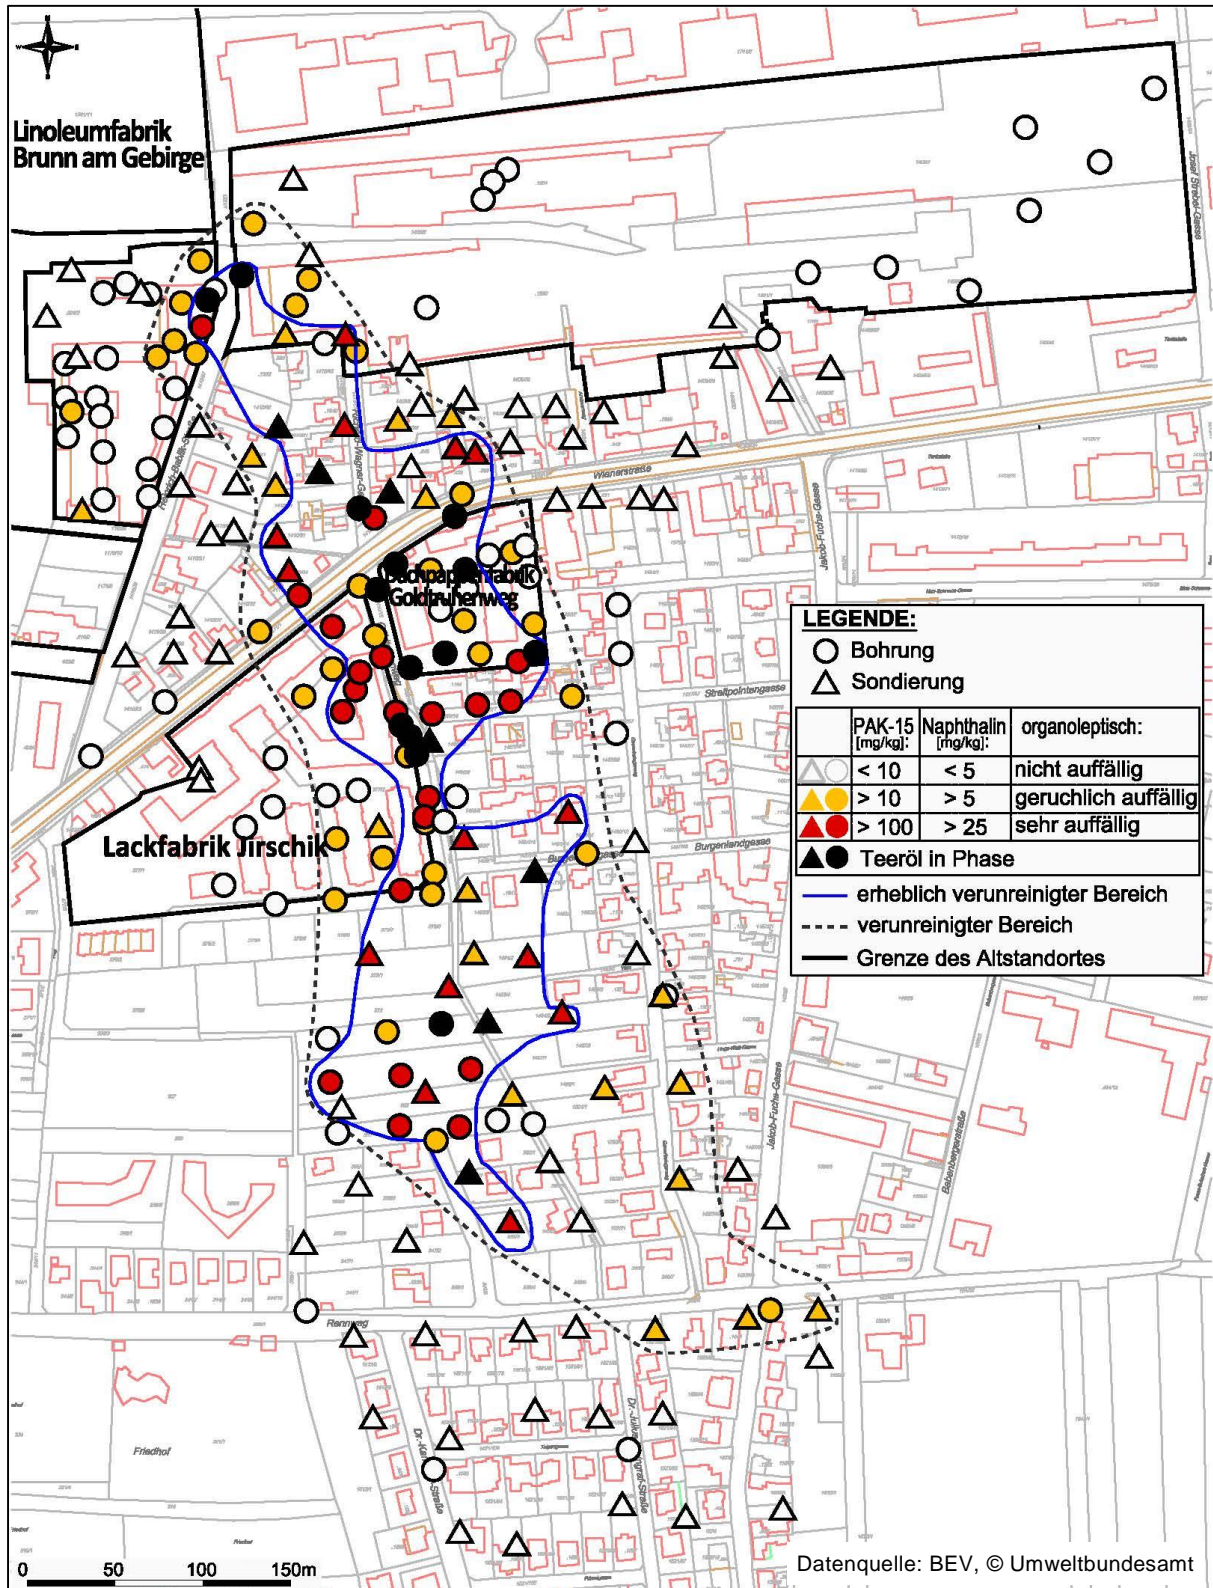
Abb.14: Lage der Aufschlüsse mit Darstellung der PAK-Kontaminationen im Untergrund

Die in den obersten beiden Metern festgestellten erhöhten KW- und PAK-Gehalte wurden an lediglich zwei Bohrungen in Anschüttungen festgestellt, darunter waren die beiden Bohrungen weitgehend kontaminationsfrei. Die Verteilung der Verunreinigungen im gesättigten Bereich ist in Abb.14 dargestellt.

In den Eluaten wurden zum Teil erhöhte Gehalte an KW und PAK bei Proben aus dem gesättigten Bereich festgestellt. Aromatische Kohlenwasserstoffe (BTEX) und leichtflüchtige chlorierte Kohlenwasserstoffe waren nur vereinzelt nachweisbar. Metalle wurden in geringen Konzentrationen festgestellt, in den Eluaten waren keine Metalle nachzuweisen. Lediglich bei zwei Aufschlüssen wurden oberflächennah in Anschüttungen geringfügig erhöhte Blei und Quecksilbergehalte nachgewiesen. Die Verteilung der Verunreinigungen im gesättigten Bereich ist in Abb.14 dargestellt.

Im untersuchten Bereich in der Umgebung des Goldtruhenbaches wurden großflächig Verunreinigungen des Untergrundes durch Teeröl festgestellt. Die Verunreinigungen reichen auf einer Länge von ca. 750 m und einer Fläche von ca. 100.000 m² vom Norden im Bereich der Verzinkerei über den Bereich der Lackfabrik und der Dachpappenfabrik Goldtruhenweg hinaus bis weit in den Süden (sh. Abb.14).

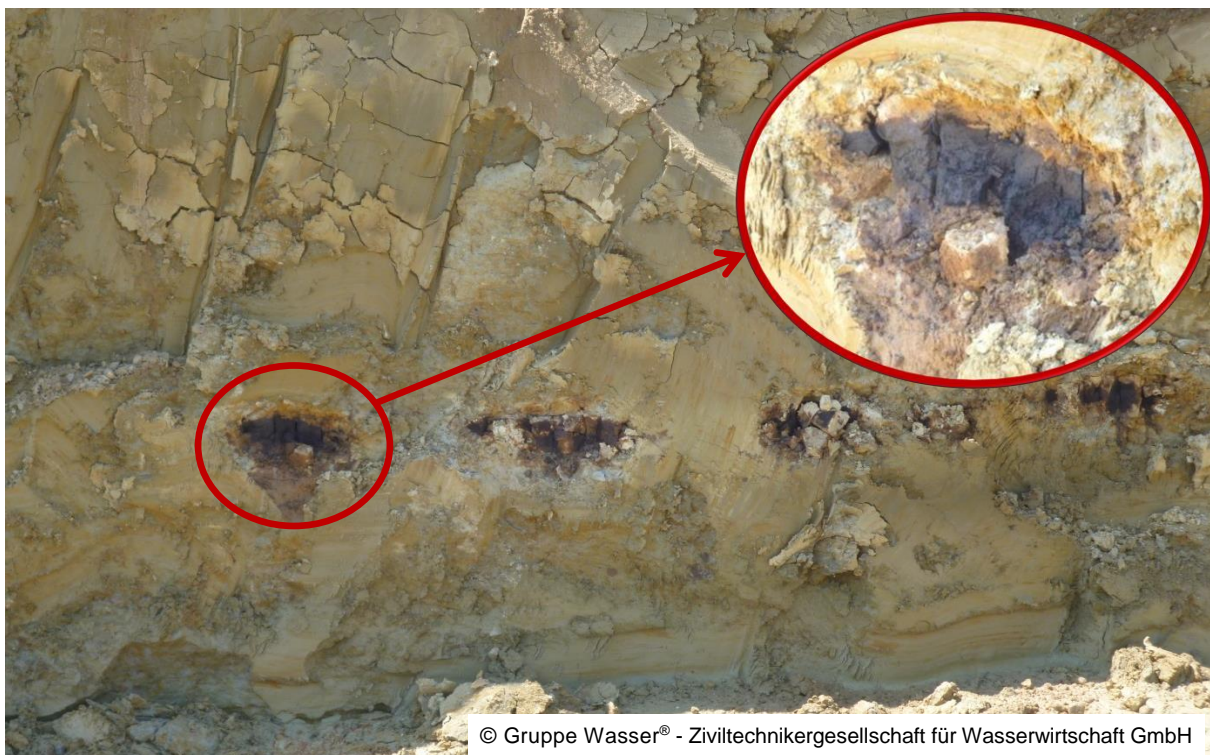
Diese sehr heterogene Schadstoffverteilung im Untergrund ist auf die Eigenschaften des Untergrundes zurückzuführen. Die Untergrundschichten sind zwar generell gering durchlässig, es wechseln sich allerdings kleinräumig bindige Schichten (Schluffe, Tone) mit sandigen Schichten ab. Teilweise wurden auch kleinräumig gut durchlässige Zwischenschichten („kiesige Adern“) angetroffen. Die Ausbreitung der Verunreinigungen fand vor allem durch das Grundwasser statt, das in den sandigen oder kiesigen Schichten fließt. In Abb.15 sind diese kleinräumigen Zwischenschichten dargestellt, die im Zuge der Aushubmaßnahmen im Bereich der Altlast N 68 „Dachpappenfabrik Krinninger“ angetroffen wurden.

Abb.15: teerölführende Schichten in der Baugrubenwand beim Aushub im Bereich der Altlast N 68 „Dachpappenfabrik Krinninger“

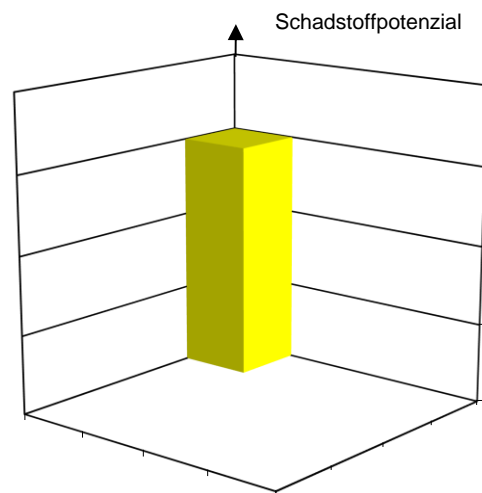
5.1 Schadstoffpotenzial: sehr groß (3)

Im Bereich des Goldtruhenbaches ist der Untergrund auf einer Länge von rund 600 m erheblich mit polyzyklischen aromatischen Kohlenwasserstoffen (PAK) verunreinigt. Teeröl in Phase wurde lokal auf einer Länge von rund 550 m festgestellt. Polyzyklische aromatische Kohlenwasserstoffe weisen aufgrund ihrer stofflichen Eigenschaften eine hohe Stoffgefährlichkeit auf. Insgesamt ist der Untergrund auf einer Fläche von ca. 50.000 m² erheblich mit polyzyklischen aromatischen Kohlenwasserstoffen verunreinigt. Das Volumen des erheblich verunreinigten Bereiches kann grob auf ca. 50.000 m³ abgeschätzt werden. Insgesamt ergibt sich ein sehr großes Schadstoffpotenzial.

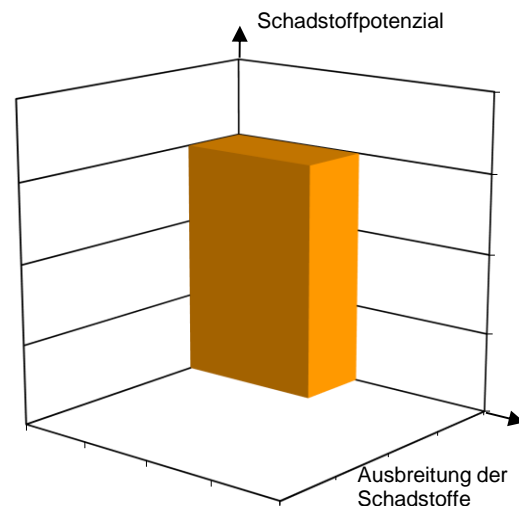
5.2 Schadstoffausbreitung: begrenzt (2)

Im Bereich der erheblich verunreinigten Untergrundbereiche ist das Grundwasser stark mit PAK und anderen teerölytypischen Schadstoffen verunreinigt. Im Abstrom der verunreinigten Untergrundbereiche ist das Grundwasser ebenfalls mit polyzyklischen aromatischen Kohlenwasserstoffen verunreinigt. Hauptanteil im Grundwasserabstrom sind Naphthalin (ca. 40%) und Acenaphthen (rund 20%). Die im Grundwasser transportierte Schadstofffracht an polyzyklischen aromatischen Kohlenwasserstoffen ist aufgrund der sehr geringen Ergiebigkeit der grundwasserführenden Schichten generell gering. Die Länge der Schadstofffahne kann mit etwa 300 bis 400 m abgeschätzt werden. Aufgrund des Alters und der Art der Schadstoffe sowie der hydrogeologischen Randbedingungen ist eine weitere Ausbreitung nicht zu erwarten. Ein signifikanter Rückgang der Schadstofffahne ist erst langfristig zu erwarten. Der geringen Schadstofffracht und der langen Schadstofffahne entsprechend ist die Schadstoffausbreitung insgesamt als begrenzt zu beurteilen.

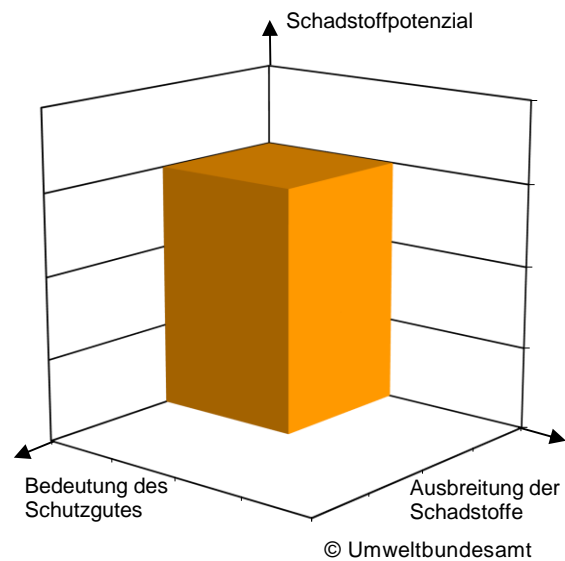
5.3 Bedeutung des Schutzgutes: gut nutzbar (2)

Das Grundwasser der grundwasserführenden Schichten im Bereich des Goldtruhenbaches wird trotz der geringen Ergiebigkeit durch Hausbrunnen erschlossen. Trinkwassernutzungen sind nicht vorhanden und auch zukünftig nicht zu erwarten.
