ALTSTANDORT "GASWERK BAHNHOF SALZBURG"

Beurteilung gem. § 14 Abs. 3 ALSAG und Prioritätenklassifizierung gem. § 16 ALSAG

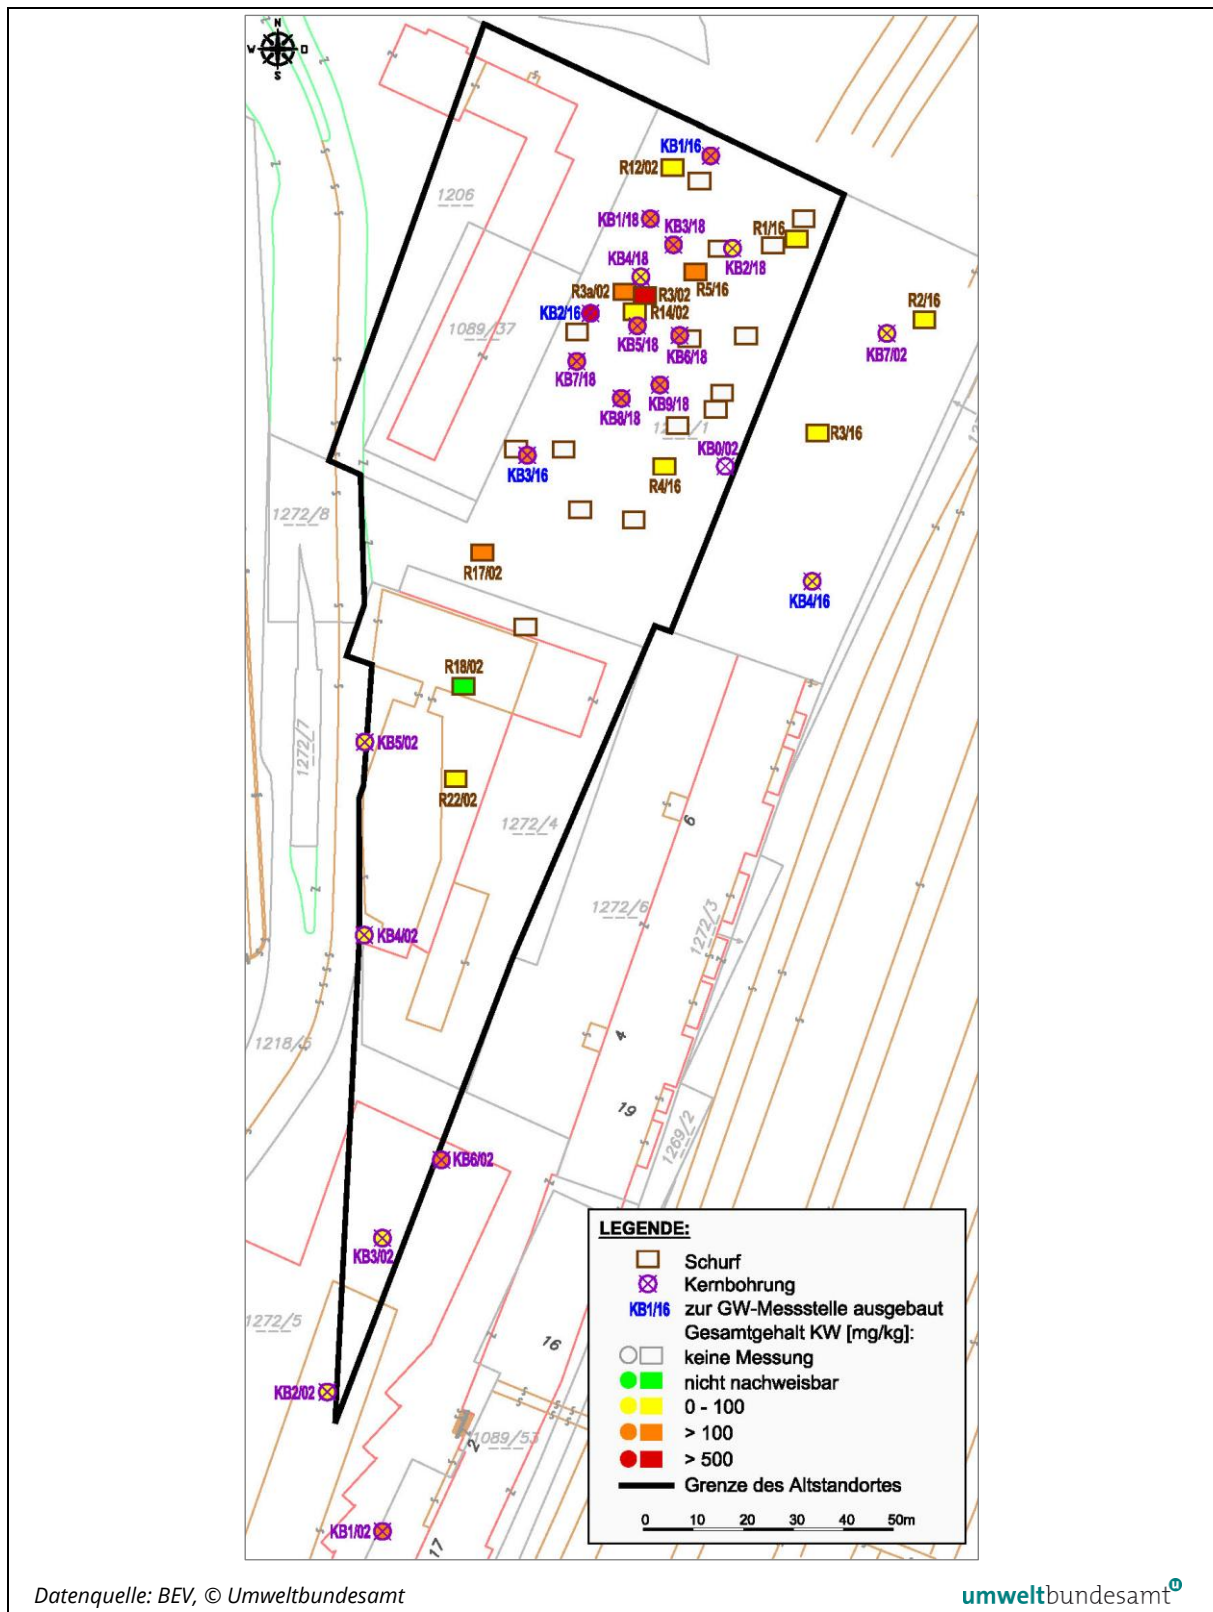
Abbildung 6: Untergrundaufschlüsse und Kohlenwasserstoffgehalte (KW-gesamt bzw. KW-Index) im Feststoff 2002 bis 2018

In den Feststoffproben wurden an 3 Aufschlüssen im nördlichen Teil in ca. 3 bis 3,5 m Tiefe (R3/02, R3a/02, R17/02) erhöhte Konzentrationen bei dem Parameter Kohlenwasserstoff gesamt festgestellt (1.600, 380, 110 mg/kg). Im südlichen Bereich wurde lediglich bei KB1/02 und KB6/02 in 1,2 bis 1,6 m bzw. 1,6 bis 1,9 m KW gesamt mit jeweils 170 mg/kg in erhöhten Konzentrationen analysiert.

Vor allem in den Kernbohrungen (KB1-3/16) bzw. beim Schurf (R5/16) wurden im Gesamtgehalt zum Teil stark erhöhte Konzentrationen bei den Parametern KW-Index (170 bis 5.000 mg/kg) und PAK (bis 506 mg/kg) bis in tiefere Schichten festgestellt, wobei die Proben aus KB2/16 am höchsten belastet waren. In Bereichen hoher PAK-Belastungen waren durchwegs Kohleablagerungen vorhanden. Einmalig wurde Naphthalin in leicht erhöhter Konzentration nachgewiesen. Vereinzelt spiegelten sich die erhöhten Werte im Eluat wider (KW-Index bei KB2/16 bis 13 mg/kg und KB3/16 bei 8 mg/kg). Die festgestellten Kontaminationen beschränkten sich auf die bis etwa 6,6 m Tiefe reichenden Anschüttungen. Die aus den darunter anstehenden Bodenschichten entnommenen Bodenproben wiesen weder im Feststoff noch im Eluat erhöhte Schadstoffgehalte auf. Die Analysenergebnisse der Sammelprobe (R1/16-R4/16) zeigten keine Auffälligkeiten im Feststoff.

Mit Ausnahme von KB2/18 und KB4/18 wurden in sämtlichen Aufschlüssen in jeweils ein bis zwei Proben erhöhte Konzentrationen bei den Parametern PAK und KW nachgewiesen, die durchwegs in den künstlichen Anschüttungen, jedoch in unterschiedlichen Tiefen auftraten. Dreimalig lagen erhöhte KW-Konzentrationen bei Aufschluss KB3/18 im Bereich der Tankfundamente mit einem Höchstwert von 430 mg/kg KW (3,85 – 4,2 m; Prüfwert gemäß ÖNORM S 2088-1: 100 mg/kg) vor, die mit erhöhten PAK-Konzentrationen (PAK15 max. 71,72 mg/kg; Prüfwert gemäß ÖNORM S 2088-1: 4 mg/kg) einhergingen. In den Feststoffproben unterhalb

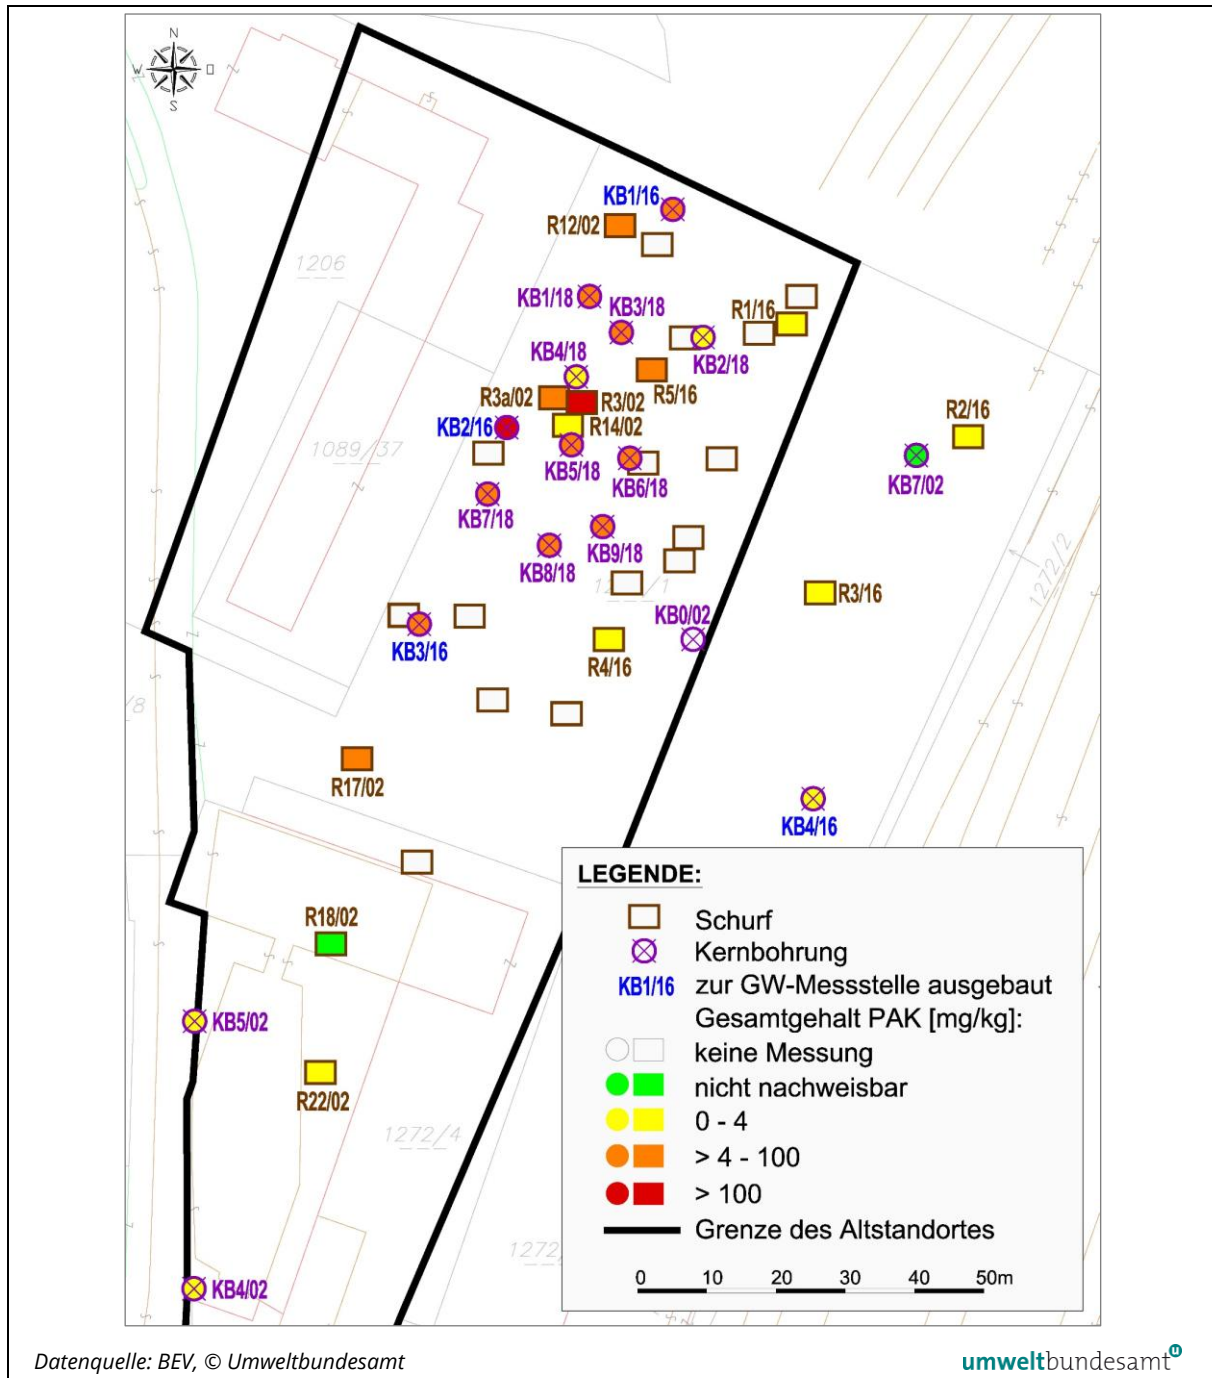
Abbildung 7: Lage der Untergrundaufschlüsse und PAK-Konzentrationen im Feststoff 2002 bis 2018

PAK war in fast allen Feststoffproben nachweisbar (ausgenommen R18/02 und KB7/02). Dabei wurden erhöhte Konzentrationen über dem Prüfwert von 4 mg/kg in R12/02 (bis 9,6 mg/kg), R3/02 (8,8 mg/kg), R3a/02 (19,3 mg/kg), KB1/02 (16,4 mg/kg) und KB2/02 (5,1 mg/kg) vorgefunden.

der Fundamentunterkante wurden keine Verunreinigungen mehr nachgewiesen. Die höchsten PAK-Gehalte wurden bei KB8/18 mit 80,8 mg/kg PAK15 (1,7 – 2,2 m) nachgewiesen. Bei den Metallen wurde einmalig Kupfer erhöht mit 338 mg/kg in KB1/18 (4,5 - 4,7 m, Prüfwert 100 mg/kg) festgestellt.

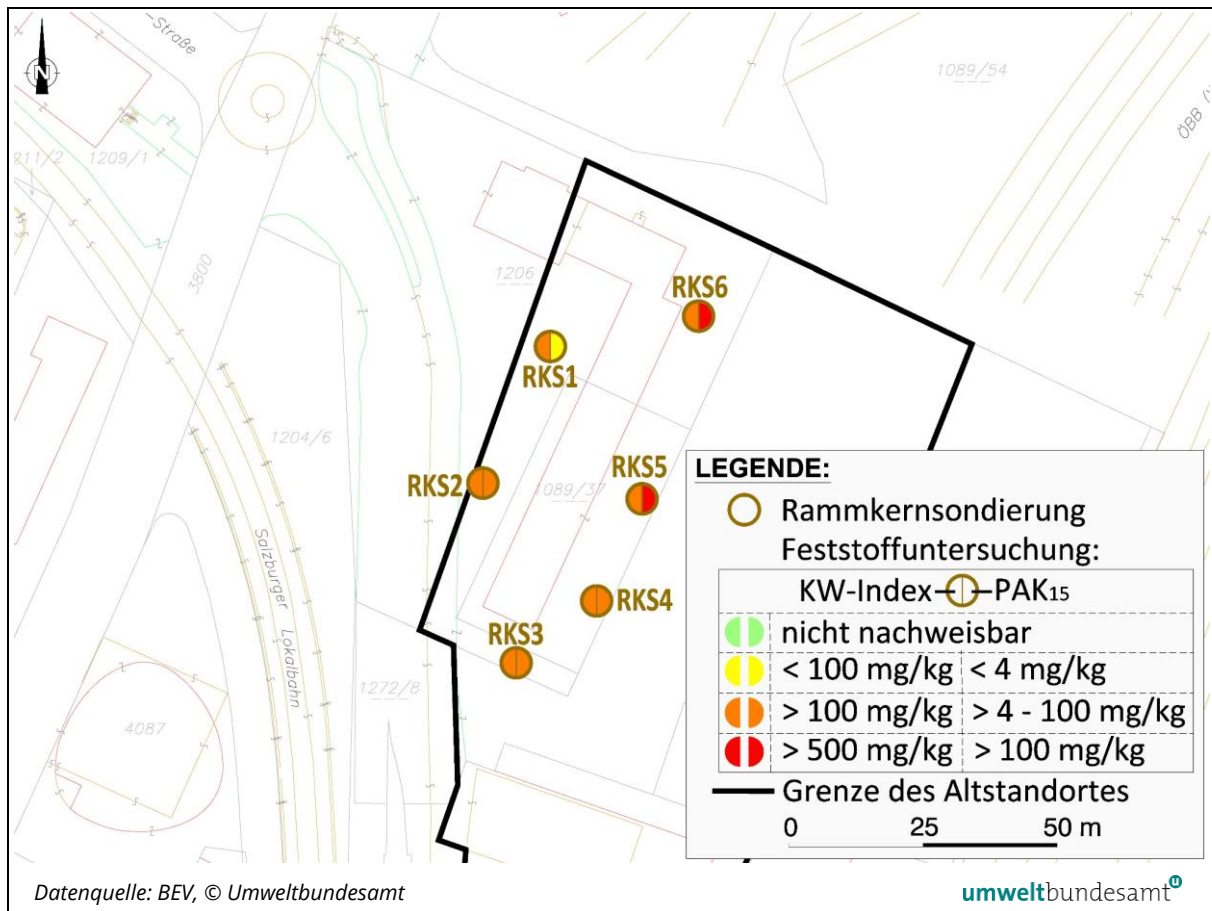
Abbildung 9: Lage der Untergrundaufschlüsse und Ergebnisse von KW-Index und PAK im Feststoff 2021

KW-Belastungen traten in allen Rammkernsondierungen in insgesamt sieben Feststoffproben zwischen 106 – 309 mg/kg, großteils in den obersten Entnahmetiefen (ab 0,2/0,8 bis 0,6/1,7 m) der Anschüttungen, auf. Die KW-Index-Chromatogramme zeigten Mitteldestillate bis schwer lösliche KW. Die beiden höchsten Belastungen lagen in der Grünanlage im Osten der Wohnhausanlage in der oberen Tiefenstufe von 0,2 - 1,2 m (RKS 5: 309 mg/kg, RKS 6: 211 mg/kg; Prüfwert gemäß ÖNORM S 2088-1: 100 mg/kg) vor. In den darunter liegenden Schichten wurde KW nicht bzw. nur in geringen Konzentrationen nachgewiesen. Lediglich in RKS 1 und RKS 4 wurden die erhöhten KW-Konzentrationen auch in Tiefenstufen von 1,5 - 3,5 m bzw. 2,0 - 2,8 m unter GOK festgestellt (160 bzw. 205 mg/kg). Hier wurde auch KW-Geruch protokolliert. Die Proben aus den jeweils darunter liegenden Tiefenstufen (3,5 – 5,0 m und 2,8 – 3,0 m) waren wieder unauffällig.

PAK wurde mit Ausnahme von RKS 1 in allen Aufschlüssen in sieben Feststoffproben ebenfalls in den obersten Entnahmestufen in erhöhten Konzentrationen zwischen 32 und 169 mg/kg detektiert mit dem Höchstwert in RKS 6 (Prüfwert PAK 15: 4 mg/kg). In RKS 3 und 5 wurden auch in tieferen Entnahmestufen leicht erhöhte PAK-Konzentrationen festgestellt (5 bzw. 10 mg/kg). Naphthalin war großteils nicht nachweisbar bzw. lag bei maximal 0,7 mg/kg (Prüfwert 1 mg/kg).

Arsen wurde einmalig in RKS 6 mit 59 mg/kg in 0,6 – 1 m Tiefe analysiert (Prüfwert: 50 mg/kg). Die restlichen Untersuchungsergebnisse waren unauffällig.

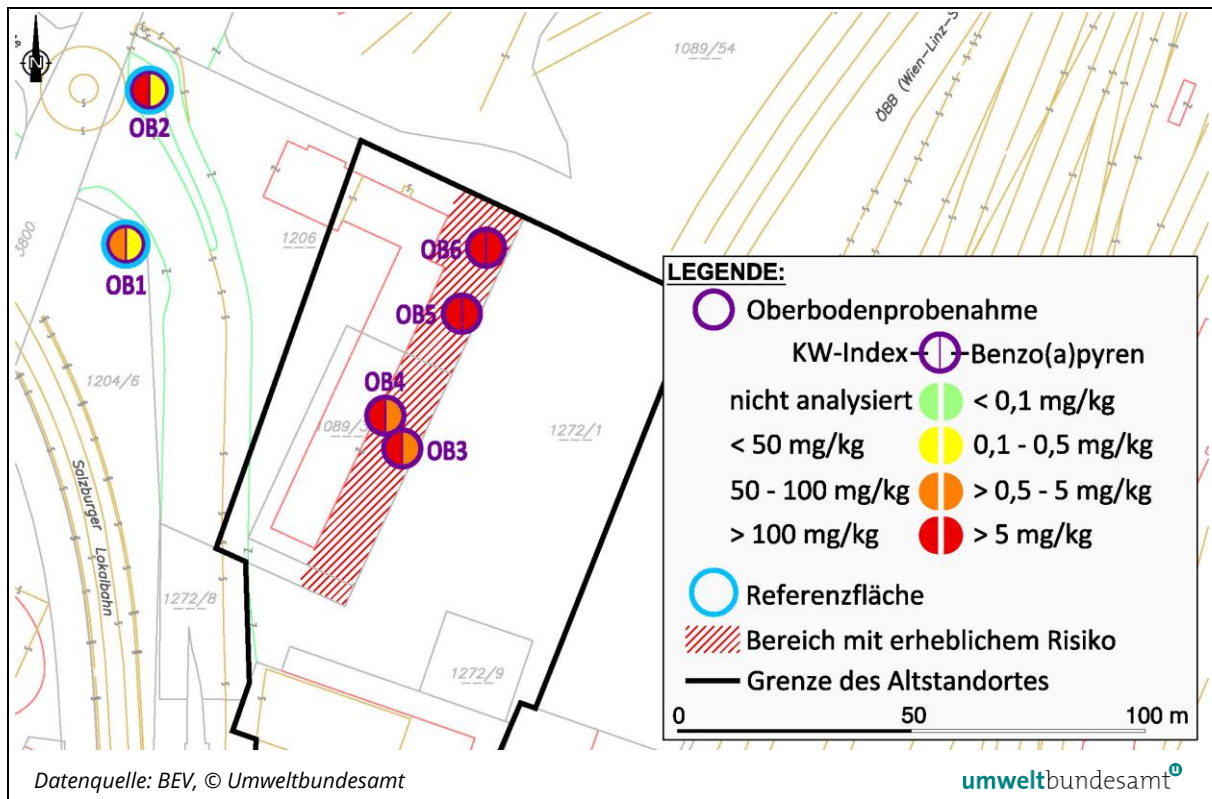
Abbildung 10: Lage der Oberbodenprobenahme und Ergebnisse von KW-Index und Benzo(a)pyren im Feststoff 2021

Unter Heranziehung der ÖNORM S 2088-2, Tabelle 1: „Nutzungsklasse Kinderspielplatz“ zeigen sämtliche Proben Prüfwertüberschreitungen bei den Parametern KW-Index und Benzo(a)pyren, im Garten zusätzlich bei Nickel, Blei und PAK. Unter Heranziehung der ÖNORM S 2088-2, Tabelle 2: „Aktivität Gartenarbeit, Nutzungsklasse Wohnen“ traten im Bereich des Gartens Prüfwertüberschreitungen bei PAK 16 (10 mg/kg) und Benzo(a)pyren (0,5 mg/kg) auf.

In sämtlichen Proben wurden erhöhte Werte bei den Parametern KW-Index und Benzo(a)pyren festgestellt, wobei die Oberbodenproben aus dem Gartenbereich bzw. der Grünanlage östlich der Wohnhausanlage zumindest eine Zehnerpotenz höhere Konzentrationen aufweisen als jene beiden der Referenzstellen.

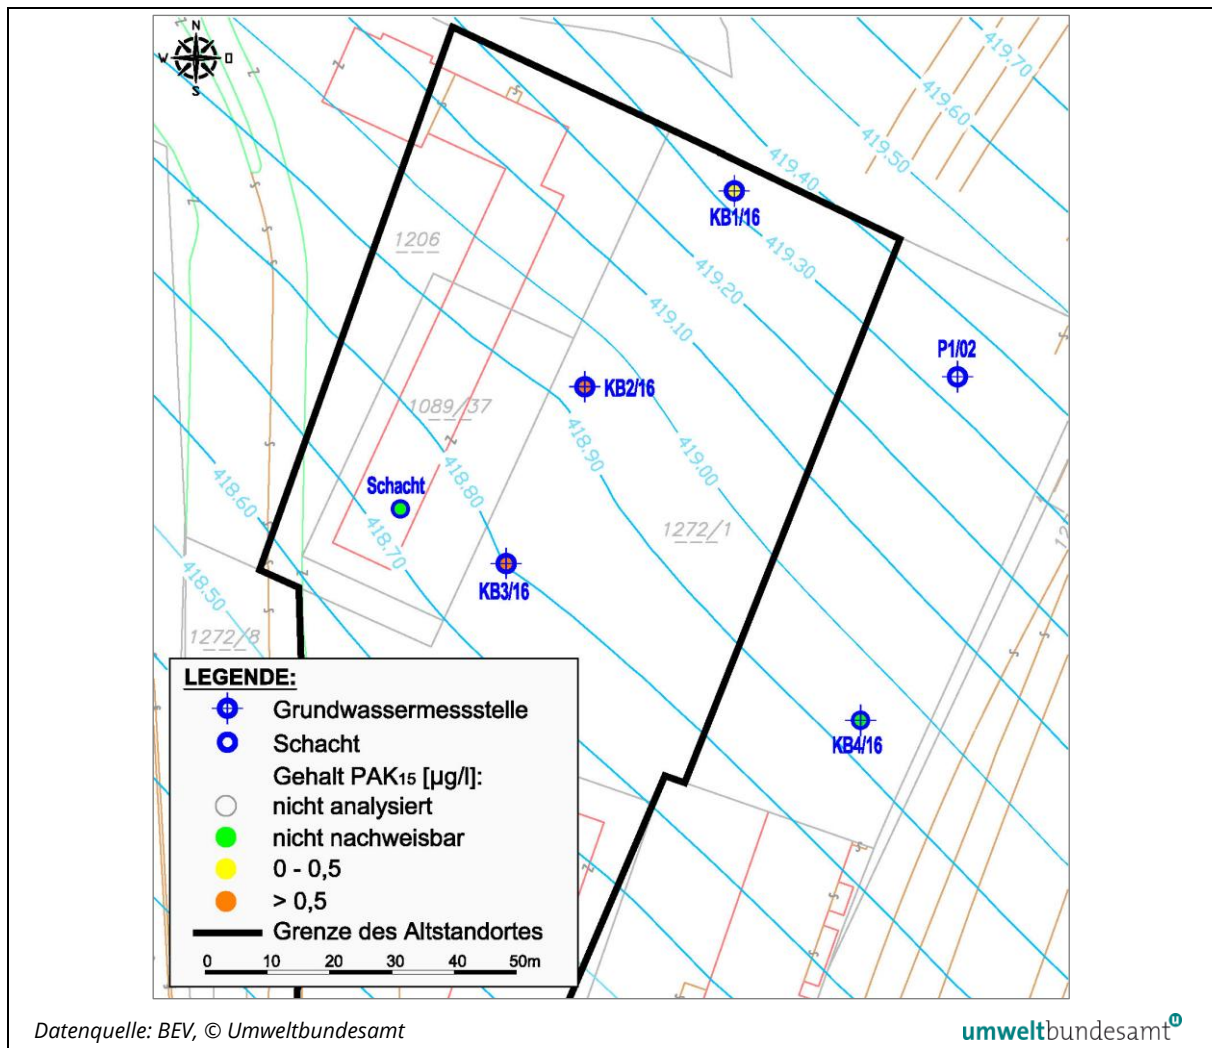
Abbildung 11: Lage der Grundwassermessstellen, Ergebnisse von PAK (2018/19) im Grundwasser (Pump-proben) und Grundwasserschichtenlinien November 2018

Die Grundwasserproben aus KB2/16 zeigten bei sämtlichen Terminen erhöhte PAK-Konzentrationen über dem Prüfwert zwischen 0,8 und 2,9 µg/l in den Pumproben und 12 bis 209 µg/l in den Schöpfproben, ebenso in KB3/16 (0,9 bis 3,1 µg/l Pumproben, 1,6 bis 44,2 µg/l Schöpfproben) und in den Schöpfproben von KB1/16 (3,3 und 10,7 µg/l).

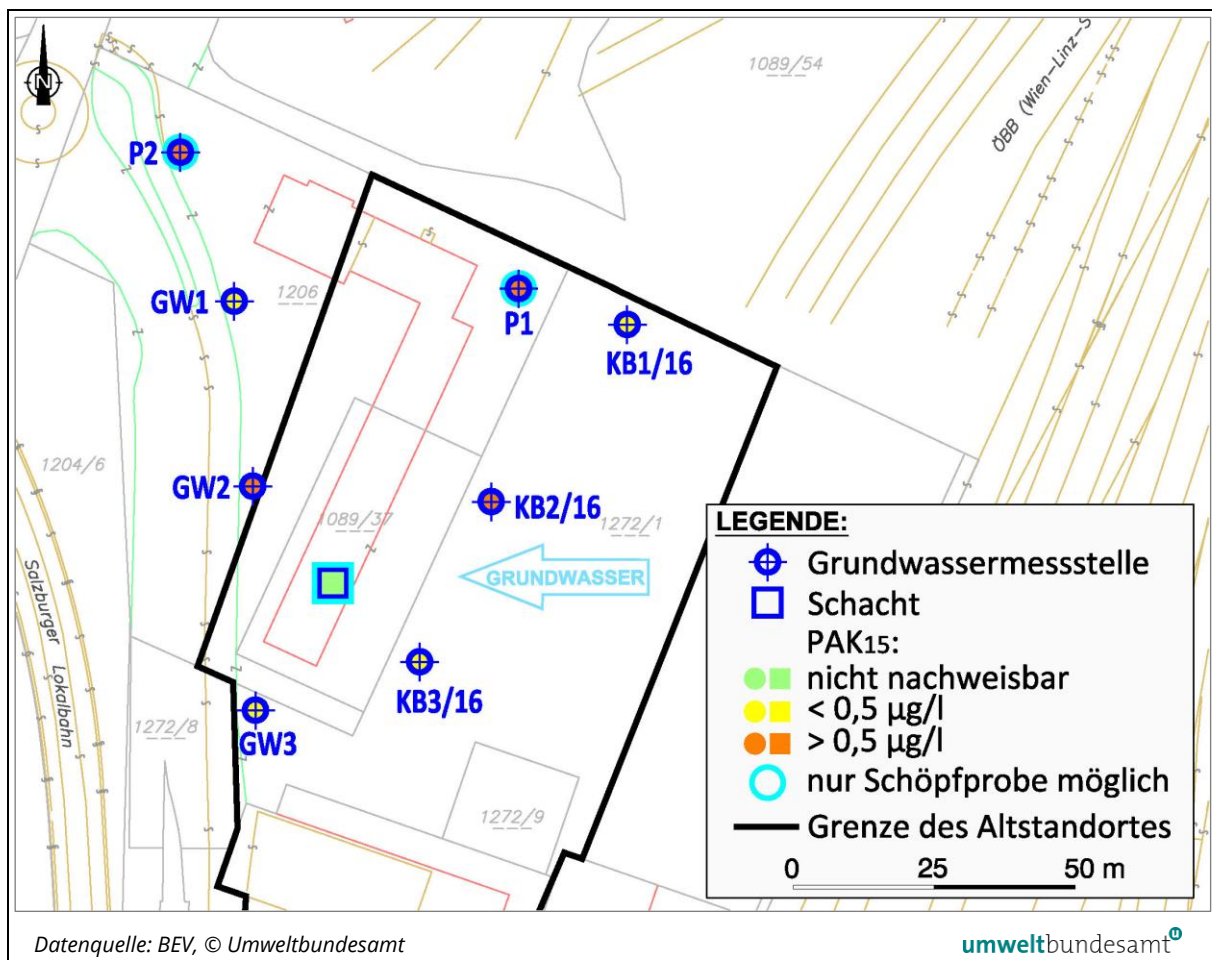
Abbildung 12: Lage der Grundwassermessstellen und des Schachtes im nordöstlichen Bereich des Altstandortes, Ergebnisse von PAK (2021/22) im Grundwasser (Pumpproben)

In den neu errichteten Grundwassermessstellen GW 1 – 3 wurden in den Pumpproben nur vereinzelt leicht erhöhte Konzentrationen festgestellt (sh. Tabelle 5). In GW 1 je einmalig bei Natrium und Nickel, in GW 2 einmalig bei Benzol und zweimal bei PAK 15. GW 3 im Süden des Altstandortes wies Metallbelastungen auf (dreimalig bei Blei und Nickel, zweimal bei Cadmium und einmalig bei Aluminium, Kupfer und Arsen). Auch die Schöpfproben GW 1 – 3 zeigten bei

In den Messstellen KB 1/16 bis 3/16 zeigten die Grundwasserproben nur vereinzelt Auffälligkeiten. So wurde in KB 1/16 Arsen leicht erhöht festgestellt, einmalig Blei. KB 2/16 wies erhöhte Konzentrationen bei Cyanid gesamt, und ebenfalls einmalig, bei Blei sowie zusätzlich bei PAK 15 auf. Die beim 3. Probenahmetermin aufgetretenen Verunreinigungen mit Benzol und Toluol in KB 1/16 bis KB 3/16 traten bei den Terminen davor bzw. danach nicht auf. Sämtliche Schöpfproben aus KB1/16 bis 3/16 waren unauffällig.

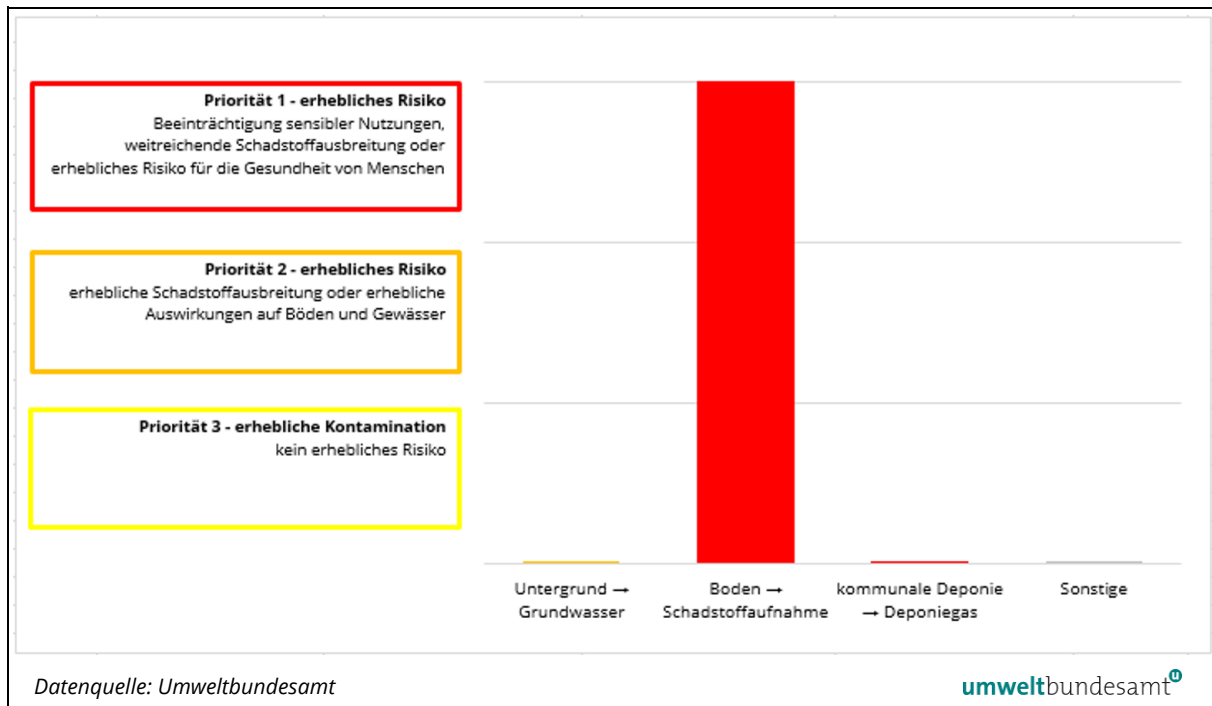
Abbildung 13: Prioritätenklassifizierung

Entsprechend der Beurteilung der vorhandenen Untersuchungsergebnisse und den im § 14 Altlastensanierungsgesetz festgelegten Kriterien ergibt sich für einen rund 1.000 m² großen Bereich des Altstandortes die Prioritätenklasse 1. In Abbildung 13 ist das Ergebnis der Prioritätenklassifizierung zusammenfassend dargestellt.
