12. Dezember 2014

## Altlast O 50 „Schwellenimprägnierung Schneegattern“

### Beurteilung der Sanierungsmaßnahmen (§14 Altlastensanierungsgesetz)

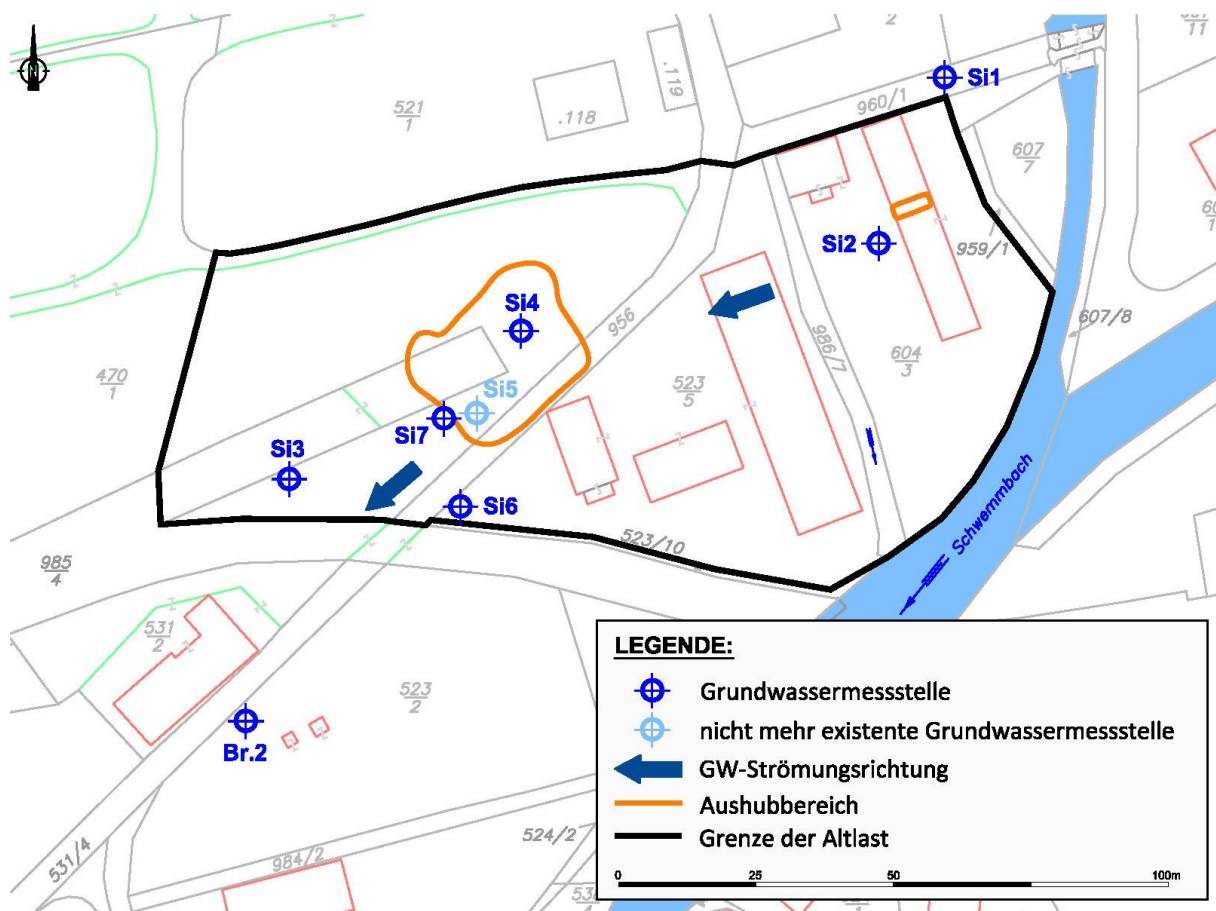
Abb.3: Aushubbereich und Lage der Grundwassermessstellen

Im Herbst 2012 wurde auf einer Fläche von rund 800 m<sup>2</sup> der erheblich kontaminierte Untergrund ausgehoben und entsorgt. Im Vorfeld wurden vertiefende Erkundungen im Bereich der Gemeindestraße durchgeführt und auf Basis dieser Erkenntnisse auch die kontaminierten Bereiche unter der Straße nach einer temporären Verlegung der Gemeindestraße durch Aushub entfernt. Die maximale Aushubtiefe betrug 4,2 m unter GOK. Im Bereich des Imprägnierungsbeckens wurde eine sehr kleinräumige Kontamination mit Chrom, ausgehend von einem noch vorhandenen Behälter mit Chromlösung, angetroffen und entfernt.

In Abb.3 sind die Aushubbereiche sowie die für die Kontrolluntersuchungen (vgl. Pkt. 4.2.2) herangezogenen Grundwassermessstellen dargestellt.

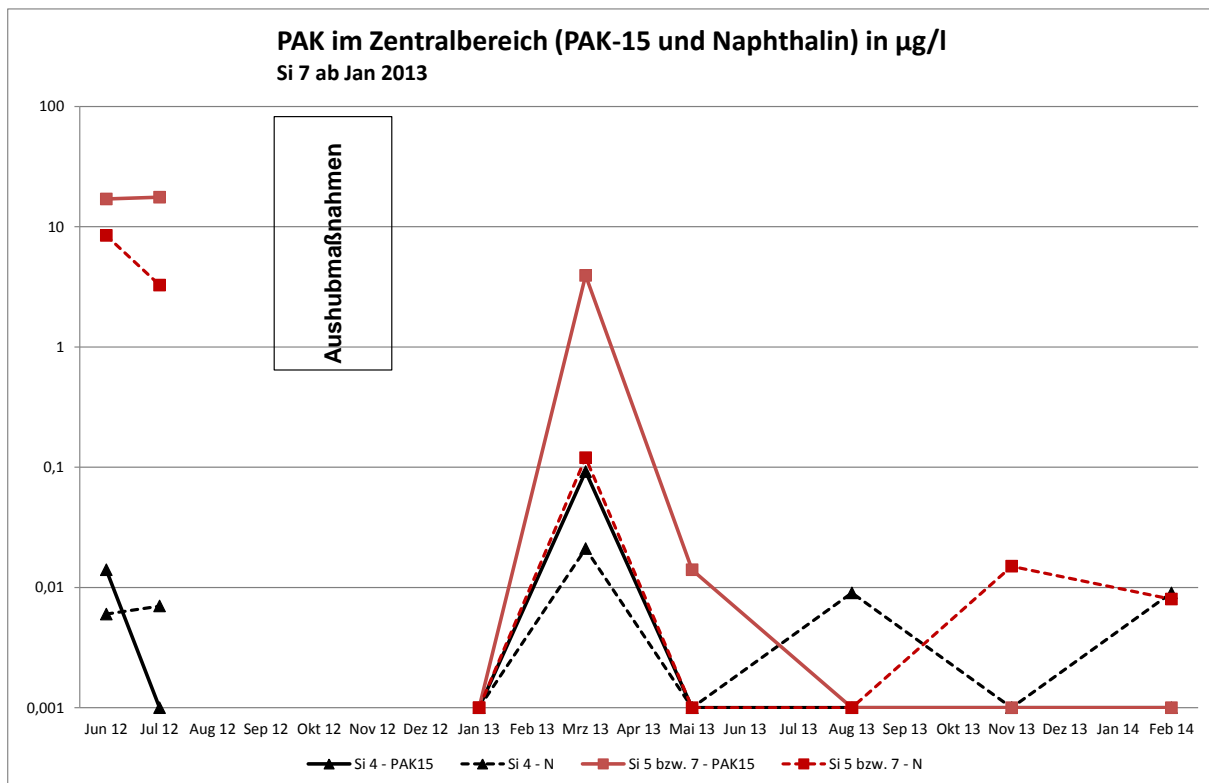
Abb.4: Entwicklung der PAK-Gehalte im zentralen Schadensbereich

Grundsätzlich wurden bei den Grundwasseruntersuchungen geringe Gehalte an polyzyklischen aromatischen Kohlenwasserstoffen festgestellt, nach den Aushubmaßnahmen wurden auch im zentralen Schadensbereich nur mehr geringe PAK-Gehalte nachgewiesen. Beim Untersuchungsdurchgang im März 2013 wurden auffallend erhöhte PAK-Gehalte an mehreren Messstellen nachgewiesen, untergeordnet auch im Anstrombereich. Eine plausible Erklärung für die einmalig erhöhten Gehalte konnte nicht eruiert werden, bei allen nachfolgenden Untersuchungen (4 Termine und Pumpversuche) wurden keine erhöhten PAK-Gehalte mehr nachgewiesen. In Abb.4 ist beispielhaft die Entwicklung der PAK-Gehalte im zentralen Schadensbereich dargestellt, an

Jänner 2013 wurde anstelle der entfernten Messstelle Si 5 die neu errichtete Messstelle Si 7 beprobt.

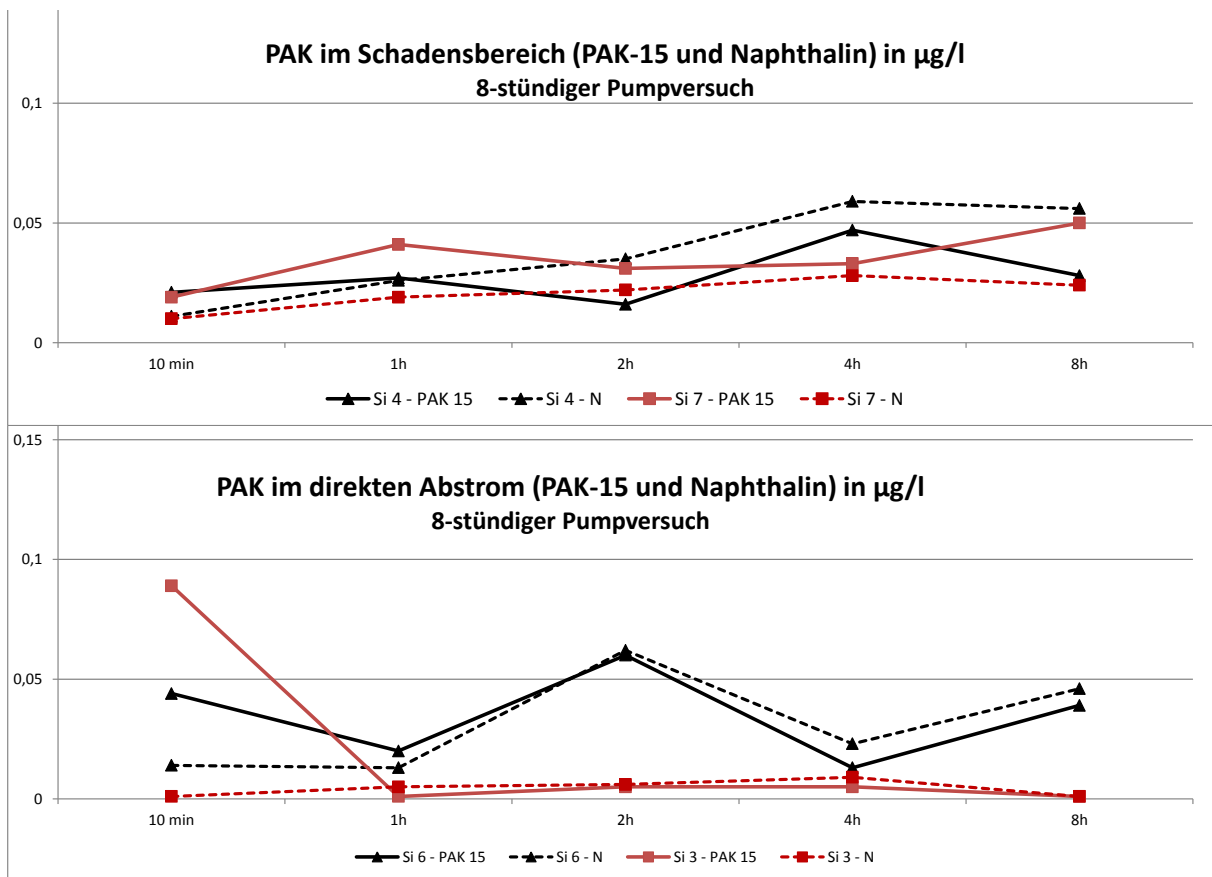
Abb.5: PAK-Gehalte bei den Pumpversuchen im zentralen Schadensbereich und im direkten Abstrom

Im Mai 2014 wurden an 5 Messstellen (Si 2, Si 3, Si 4, Si 6 und Si 7) 8-stündige Pumpversuche mit Probenahmen nach 10 min, 1 h, 2 h, 4 h und 8 h durchgeführt. Bei den messstellen nahe dem ehemaligen Schadenszentrum wurden im Verlauf der Pumpversuche tendenziell geringfügig steigende PAK-Gehalte festgestellt, die Gehalte waren jedoch sehr gering und liegen sowohl für PAK-15 als auch Naphthalin im Bereich von 0,05 µg/l. Bei der Messstelle im Bereich des ehemaligen Imprägnierungsbeckens (Si 2) waren polyzyklische aromatische Kohlenwasserstoffe größtenteils unter der Bestimmungsgrenze. Bei der 8-stündigen probe wurden zusätzlich aromatische Kohlenwasserstoffe (BTEX) untersucht, diese waren alle unter der Bestimmungsgrenze. In Abb.5 sind die Ergebnisse der Pumpversuche im zentralen Schadensbereich (Si 4 und Si 7) sowie im direkten Abstrom (Si 3 und Si 6) dargestellt.
