11. Dezember 2017

Altlast N 51 „Berndorf Objekt 92“

Beurteilung der Sicherungsmaßnahmen (§14 Altlastensanierungsgesetz)

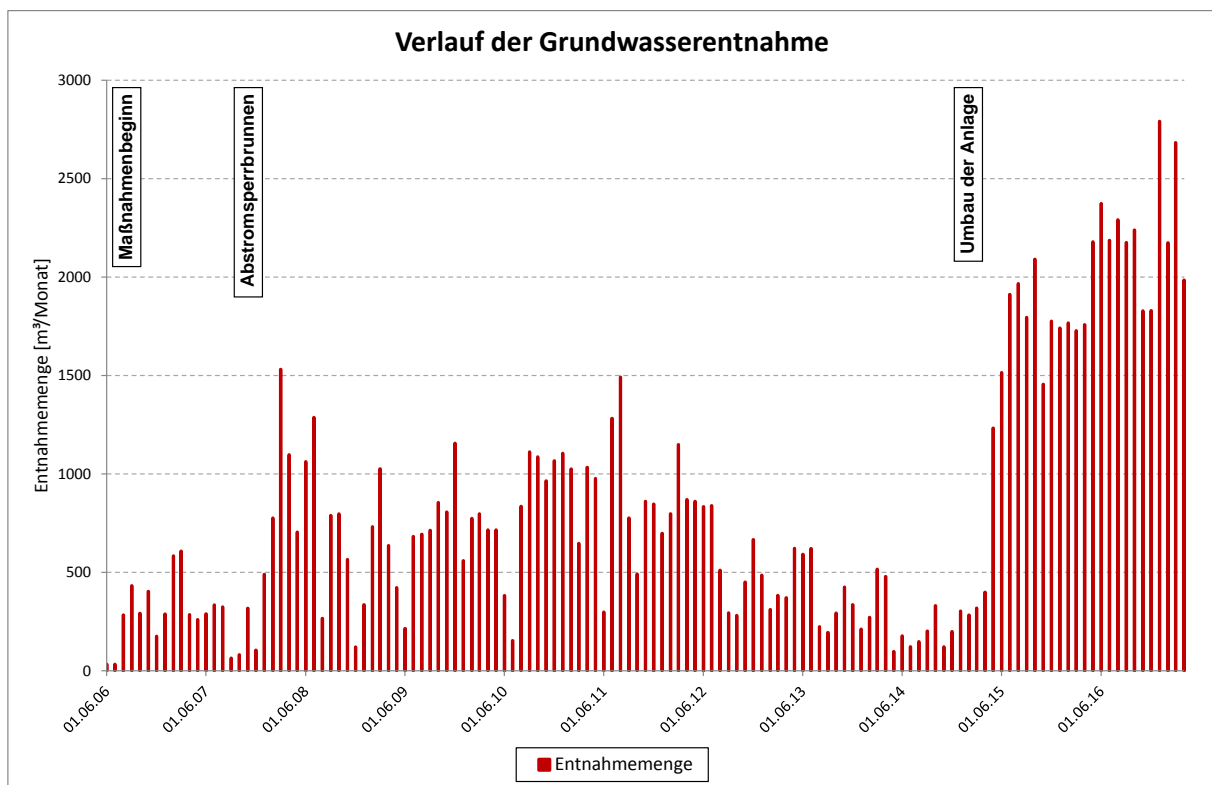
Abb. 5: Menge des entnommenen Grundwassers

Aufgrund gehäufter Störungen der Reinigungsanlage konnten teilweise nur sehr geringe Grundwassermengen entnommen und gereinigt werden (vgl. Abb. 5). Im April 2015 wurde die Reinigung auf Aktivkohle umgestellt und die Entnahmemenge erhöht sowie die Kreislaufführung und Versickerung beendet. Seit April 2016 wird permanent Grundwasser aus den beiden abstromigen Messstellen S 42 und S 44 sowie den in den ehemaligen Schadenszentren liegenden Messstellen S 46 und S 53 sowie seit Dezember 2016 auch S 49 entnommen.

Eine erste Steigerung der Entnahmemengen konnte Anfang 2008 mit Inbetriebnahme der Sperrbrunnen im unmittelbaren Grundwasserabstrom erzielt werden. Mit der Anlagenumstellung auf Aktivkohle und Stilllegung der Kreislaufführung ist eine deutliche Erhöhung der Entnahmemengen erzielt worden. In Abb. 5 sind die monatlichen Entnahmemengen dargestellt.

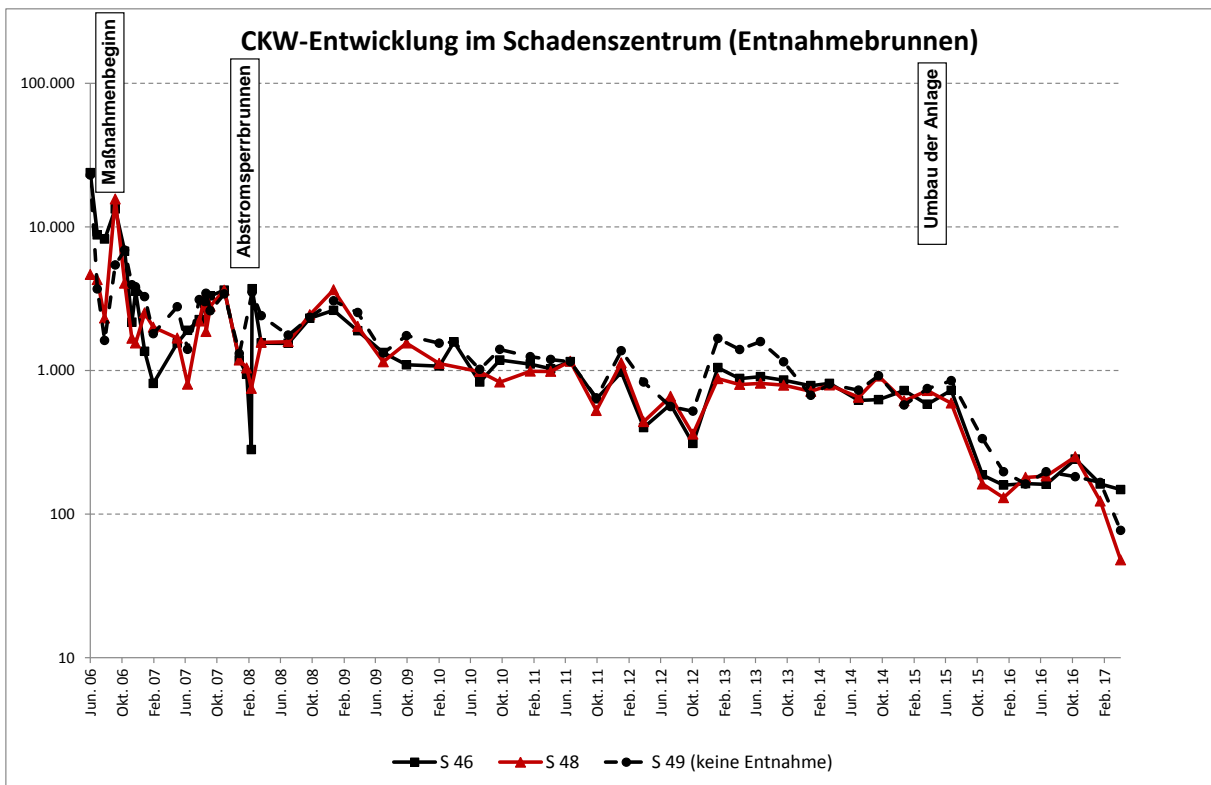
Abb. 7: Entwicklung der CKW-Gehalte im Schadenszentrum (logarithmische Darstellung)

Durch die Entnahme von Grundwasser ist generell ein Rückgang der CKW-Belastungen im Grundwasser festzustellen. Im Schadenszentrum war das Grundwasser vor den Sicherungsmaßnahmen mit rund 10.000 bis 20.000 µg/l CKW belastet. Seit Beginn der Sicherungsmaßnahmen sind die CKW-Belastungen im Schadenszentrum rückläufig. Seit Umstellung auf Aktivkohlereinigung und Erhöhung der Entnahmemengen ist ein neuerlicher deutlicher Rückgang feststellbar, der jedoch größtenteils auf Verdünnungseffekte aufgrund der höheren Entnahmemenge zurückzuführen ist. In Abb. 7 sind die CKW-Gehalte der Messstellen im Schadenszentrum dargestellt.

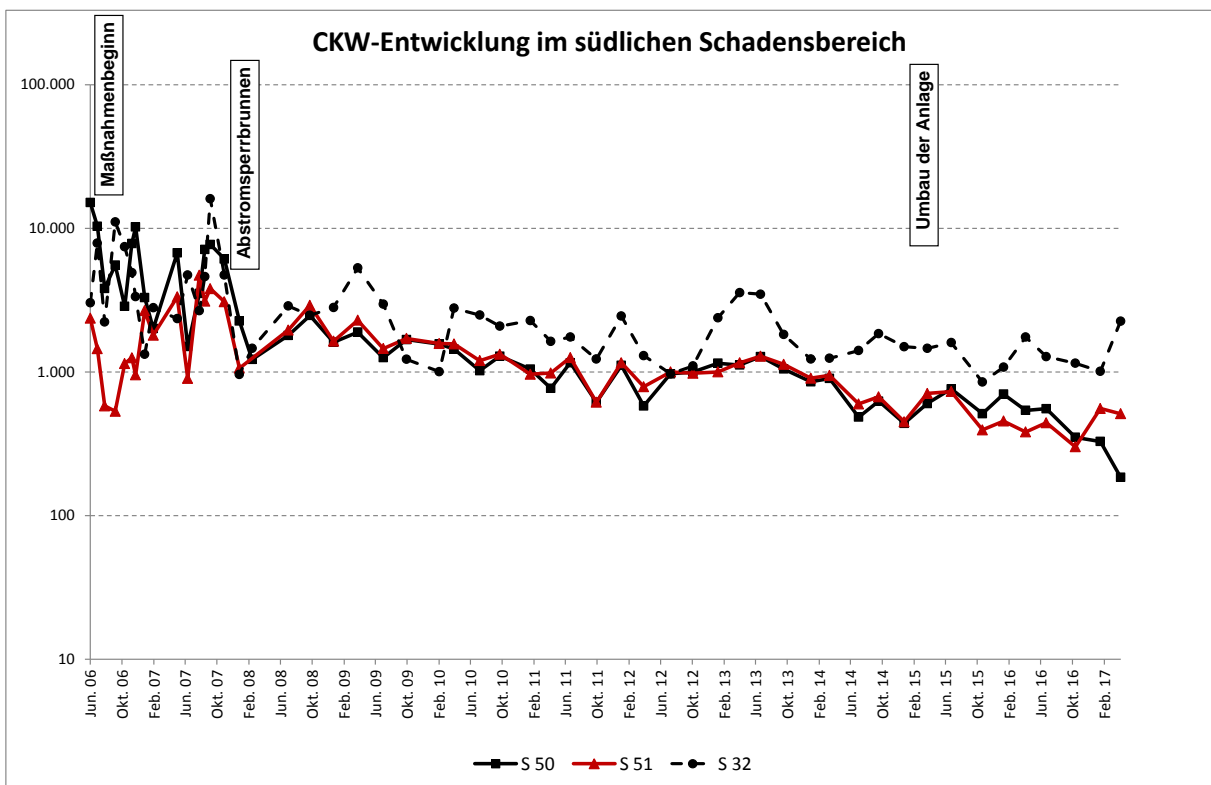
Abb. 8: Entwicklung der CKW-Gehalte im südlichen Schadensbereich (logarithmische Darstellung)

Bei den Messstellen im südlichen Schadensbereich (S 51 liegt im Bereich von ehemaligen Entfettungsanlagen, S 50 ist der unmittelbare Abstrom des Hauptschadensbereiches) ist seit Beginn der Sicherungsmaßnahmen ein mehr oder weniger kontinuierlicher Rückgang der CKW-Belastungen feststellbar (vgl. Abb. 8). Auffallend ist, dass im unmittelbaren Abstrom (S 32) der Konzentrationsrückgang im Vergleich dazu seit einigen Jahren fast stagniert.

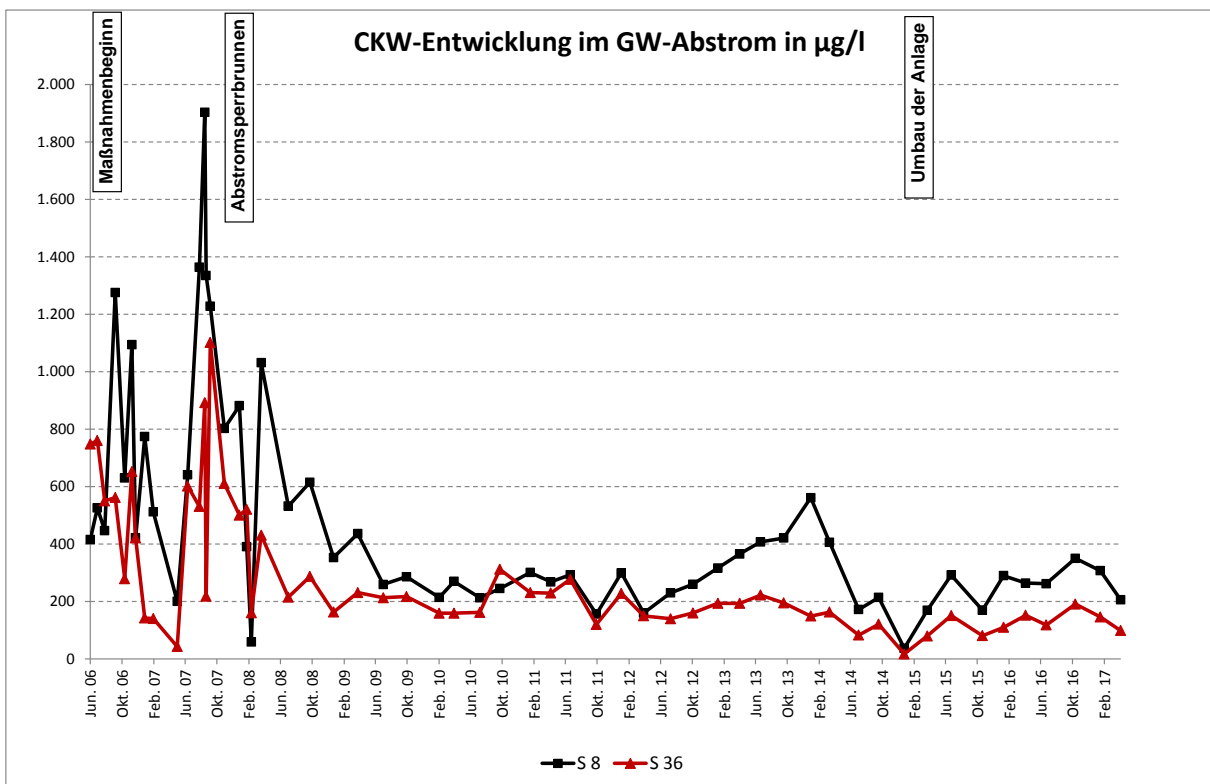
Abb. 9: Entwicklung der CKW-Gehalte im GW-Abstrom

Im Grundwasserabstrom war ein dauerhafter Rückgang der CKW-Belastungen nicht unmittelbar nach Beginn der Sicherungsmaßnahmen erkennbar. Als repräsentativ für den direkten Abstrombereich können die beiden Messstellen S 8 und S 36 gelten, in Abb. 9 ist die Konzentrationsentwicklung in diesen beiden Messstellen dargestellt.

Bei den Untersuchungen in den Jahren 2000 und 2001 lagen die mittleren CKW-Konzentrationen in der Messstelle S 8 bei 875 µg/l (673 bis 1.007) und in S 36 bei 686 µg/l (566 bis 767). Nach Beginn der Sicherungsmaßnahmen waren Mobilisierungseffekte zu beobachten, die vermutlich auf die betriebene Kreislaufführung und insgesamt geringe Entnahmemenge zurückzuführen sind. Nach Inbetriebnahme der Sperrbrunnen im direkten Grundwasserabstrom ist dann ein Rückgang der CKW-Belastungen zu beobachten. Bedingt durch die häufigen Anlagenstillstände ab Mitte 2012 waren in der Messstelle S 8 wieder steigende CKW-Gehalte festzustellen. Seit der Umstellung auf Aktivkohlereinigung und permanenten Anlagenbetrieb mit höheren Entnahmemengen haben sich die CKW-Gehalte im Abstrom auf Werte zwischen rund 170 bis 350 µg/l in S 8 und rund 80 bis 190 µg/l in S 36 eingependelt.

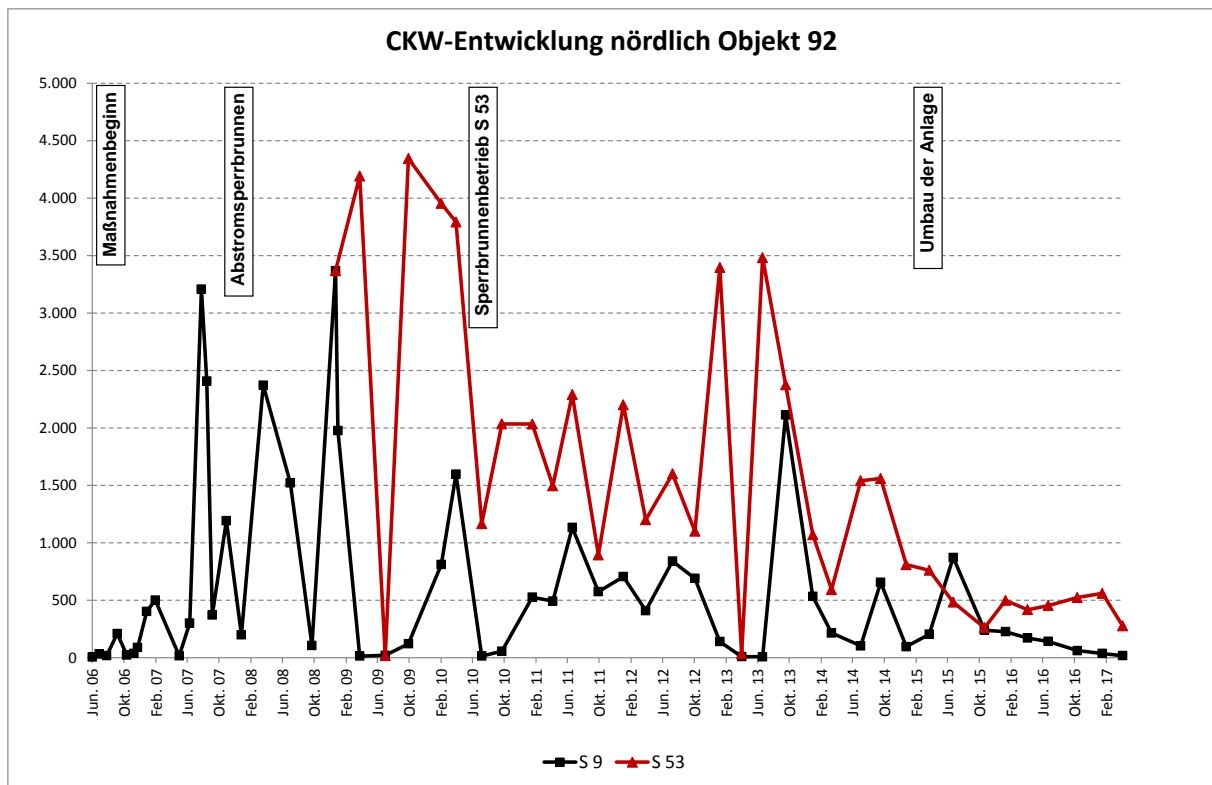
Abb. 10: Entwicklung der CKW-Gehalte im nördlichen GW-Begleitstrom

Durch die Kreislaufführung und insgesamt geringe Entnahmemenge kam es zu Beginn der Sicherungsmaßnahmen offenbar zu einer Schadstoffverdriftung Richtung Norden und eventuell auch Richtung Süden. Bei der nördlich situierten Messstellen S 9 wurden in den Jahren 2000 und 2001 mittlere CKW-Gehalte von rund 8 µg/l (2,2 bis 24,5) festgestellt, nach Sicherungsbeginn sind die Konzentrationen kontinuierlich auf Werte bis über 3.000 µg/l gestiegen. Erst nach zusätzlicher Grundwasserentnahme in der neu errichteten Messstelle S 53 sind die CKW-Gehalte wieder rückläufig, liegen aktuell aber immer noch 2- bis 5-fach über den Gehalten vor Beginn der Sicherungsmaßnahmen (vgl. Abb. 10)

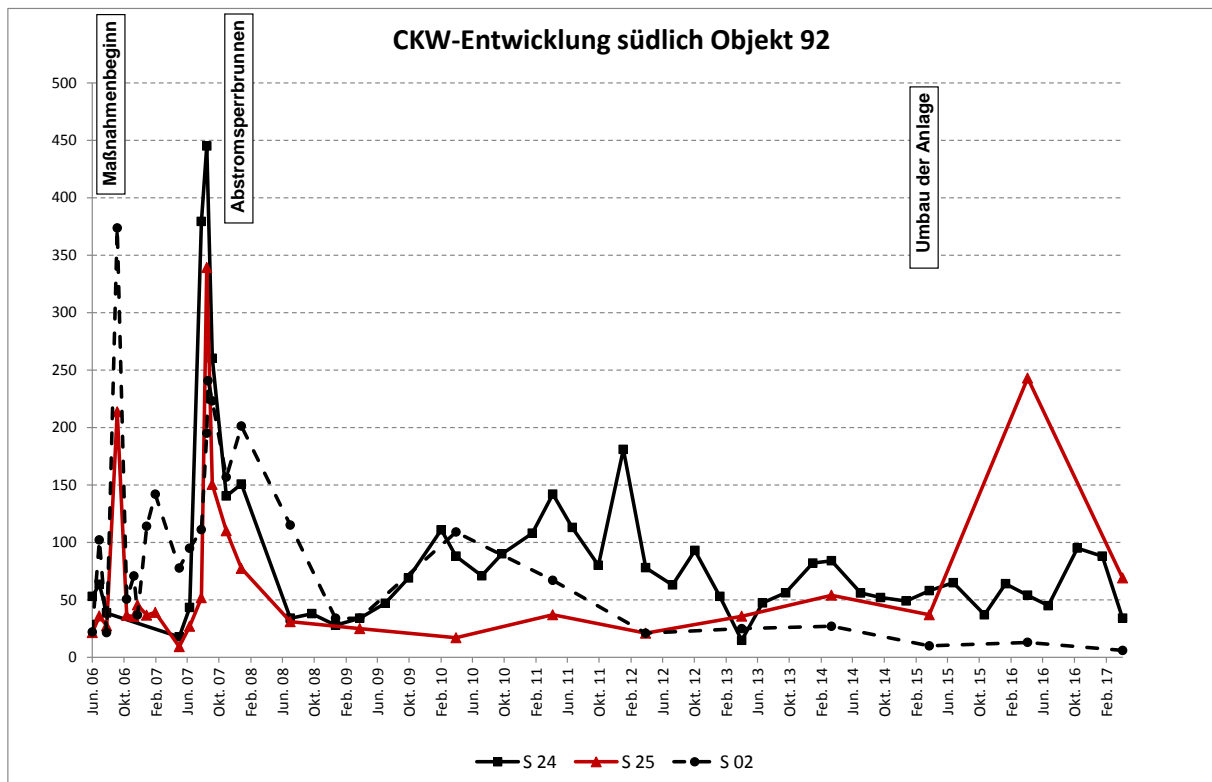
Abb. 11: Entwicklung der CKW-Gehalte im südlichen GW-Begleitstrom

Im südlichen Begleitstrom, repräsentiert durch die Messstellen S 24 und S 25, waren vor Beginn der Sicherungsmaßnahmen CKW-Verunreinigungen im Grundwasser vorhanden. In diesem Bereich war ein Anstieg der CKW-Gehalte nach Beginn der Sicherungsmaßnahmen feststellbar. Der Zusammenhang dieser Verunreinigungen mit dem Schadensbereich im Objekt 92 ist nicht eindeutig. Die CKW-Frachten in diesem Bereich sind gering. In der abstromig gelegenen Messstelle S 2 ist seit einigen Jahren ein rückläufiger Trend feststellbar. In Abb. 11 ist die CKW-Entwicklung der im südlichen Begleitstrom befindlichen Messstellen dargestellt.

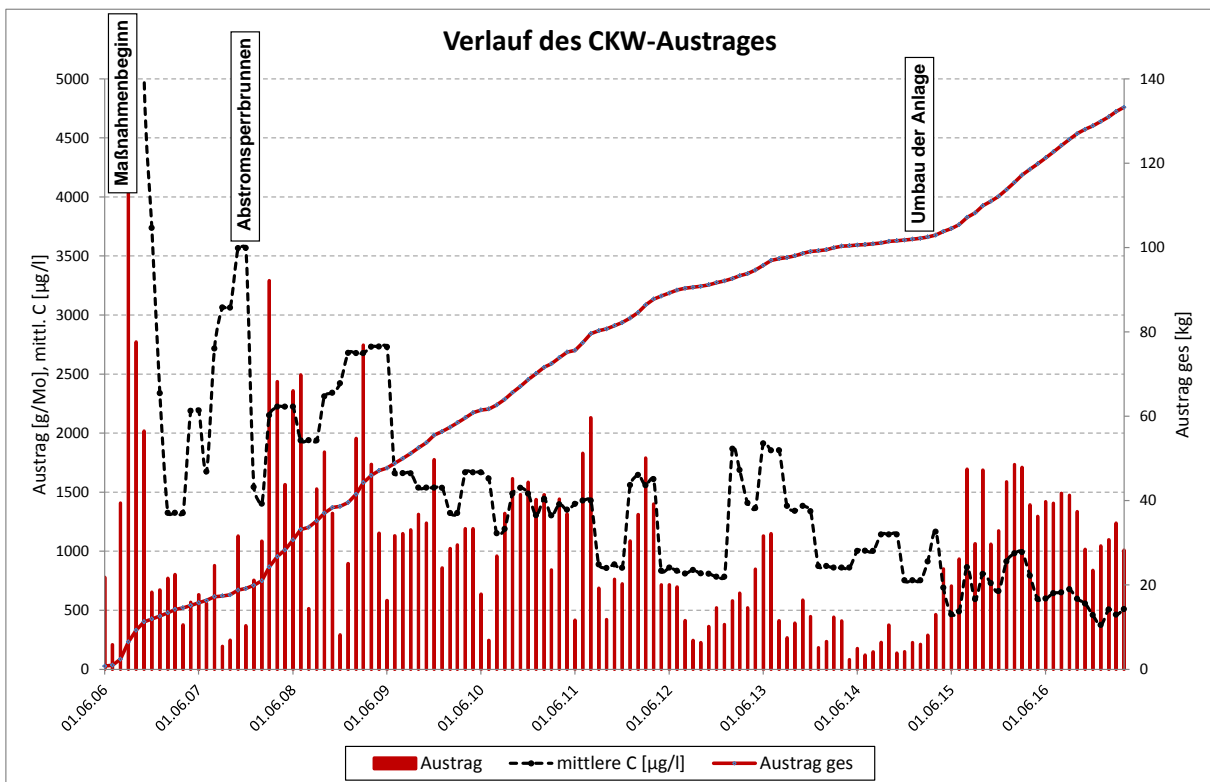
Abb. 12: CKW-Entfrachtung aus dem Grundwasser und mittlere Konzentration des Anlagenzulaufs

Seit April 2015 wird nach einem Anlagenumbau kontinuierlich ausreichend Grundwasser aus dem Hauptschadensbereich und dem unmittelbaren Abstrom entnommen und gereinigt. Seit diesem Zeitpunkt ist eine ausreichende hydraulische Sperrwirkung gegeben, um ein Abströmen von kontaminiertem Grundwasser zu verhindern. Seit Beginn der Maßnahmen wurden bis April 2017 insgesamt rund 133 kg CKW aus dem Grundwasser entfernt, nach Umstellung der Anlage im April 2015 liegt die tägliche Entfrachtung zwischen rund 25 bis 60 g/d. In Abb. 12 ist die Entwicklung der aus dem Grundwasser entfernten CKW sowie der Verlauf der Zulaufkonzentrationen zur Reinigungsanlage dargestellt.

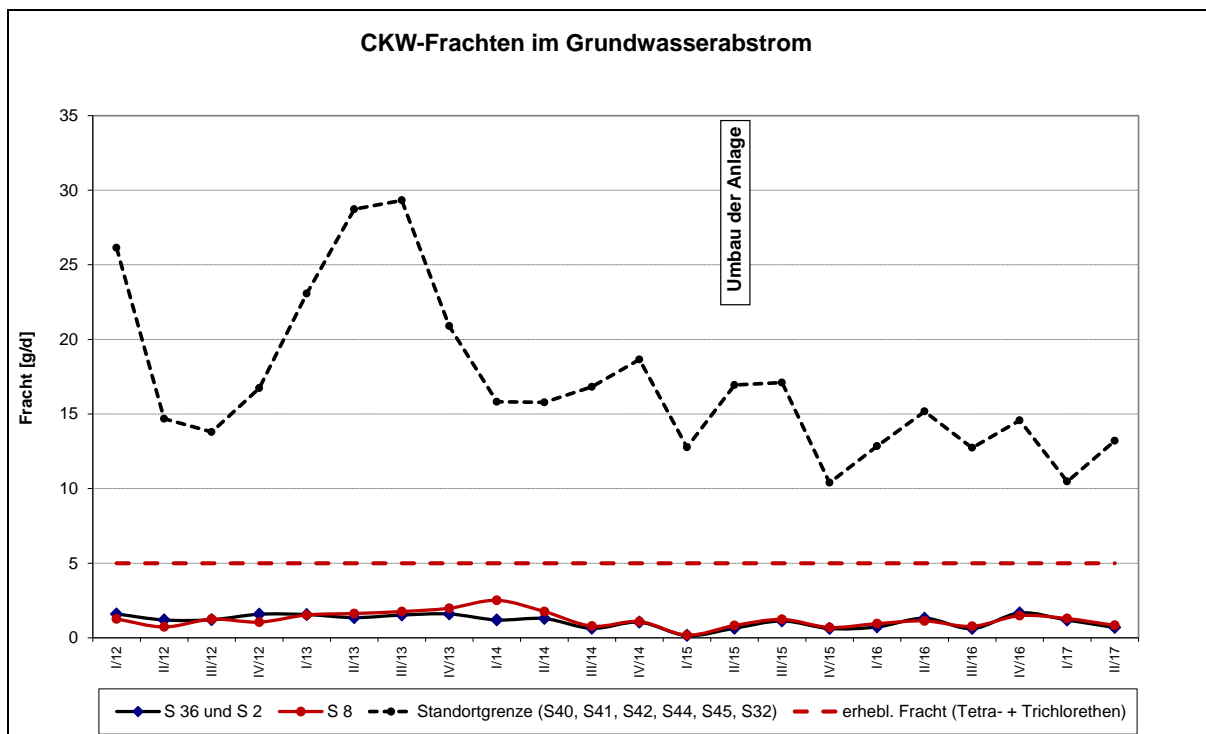
Abb. 13: CKW-Frachten im Grundwasserabstrom

Vor Beginn der Sicherungsmaßnahmen kann die im unmittelbaren Grundwasserabstrom (Standortgrenze = östliche Begrenzung von Objekt 92) transportierte CKW-Fracht mit rund 40 bis 70 g/d abgeschätzt werden, in den letzten beiden Jahren kann diese Fracht mit rund 10 bis 20 g/d ab-

geschätzt werden. Durch den Sperrbrunnenbetrieb seit Jänner 2008 haben sich die CKW-Gehalte im Grundwasserabstrom (S 8 und S 36) reduziert. Durch die die hydraulischen Maßnahmen werden die in den Grundwasserabstrom gelangenden Schadstofffrachten seit dem Anlagenumbau im Jahr 2015 um rund 90 % reduziert (vgl. Abb. 13). Aktuell liegen die CKW-Frachten im Grundwasserabstrom bei rund 0,7 bis 1,5 g/d und sind als gering einzustufen. Aufgrund des gering durchlässigen Untergrundes und Heterogenitäten in der mehr oder weniger ausgeprägten Verwitterungsschicht über dem Stauer ist trotz ausreichender hydraulischer Sperrwirkung nur mit einem langsamen Konzentrationsrückgang im Grundwasserabstrom zu rechnen.
