12. November 2008

## Altlast N 43 "Waggonreparaturwerkstätte Deutsch-Wagram"

### Beurteilung der Sanierungsmaßnahmen

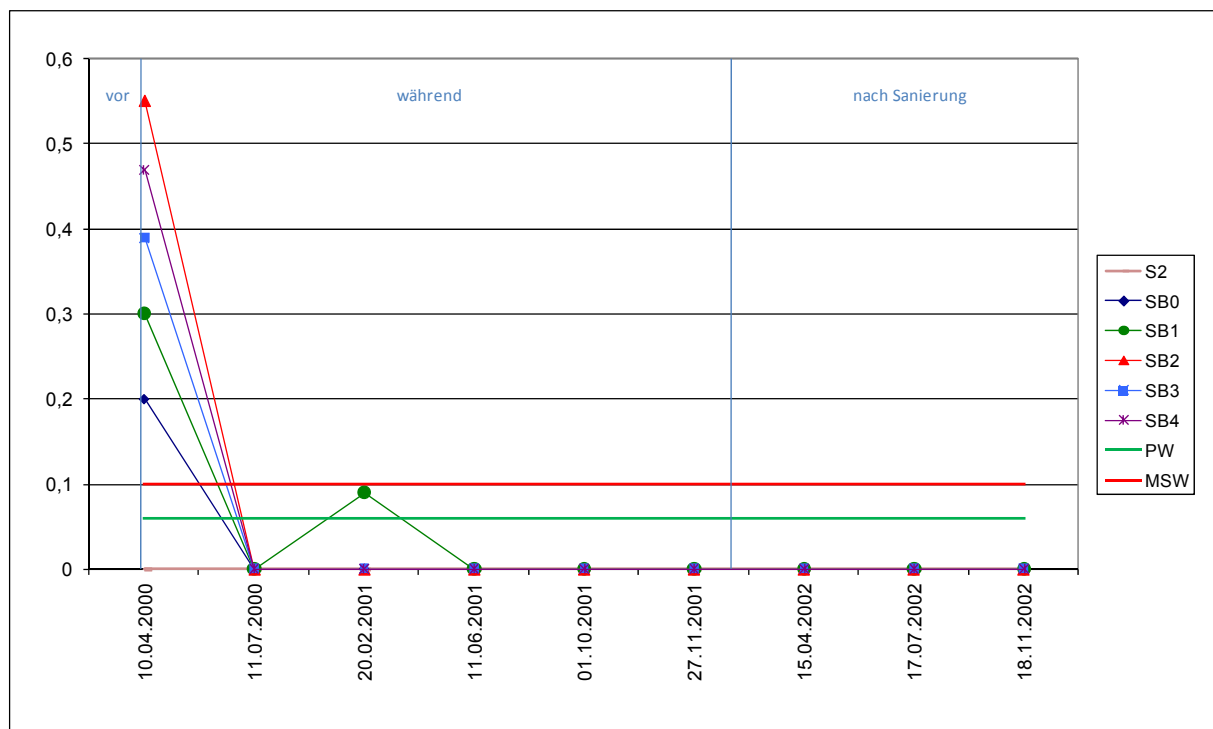
Tabelle 1: Ergebnisse der Grundwasserbeweissicherung, Summe KW

Die Ergebnisse zeigen, dass im Zuge des ersten Termins am 10. April 2000 der Maßnahmenschwellenwert nach ÖNORM S 2088-1 für den Parameter Summe KW (0,1 mg/l) in den Schöpfproben aller Abstrom- und einer Anstrommessstelle überschritten wurde. An den darauf folgenden Probenahmeterminen wurden aliphatische Kohlenwasserstoffe nur mehr an einem Termin nachgewiesen.

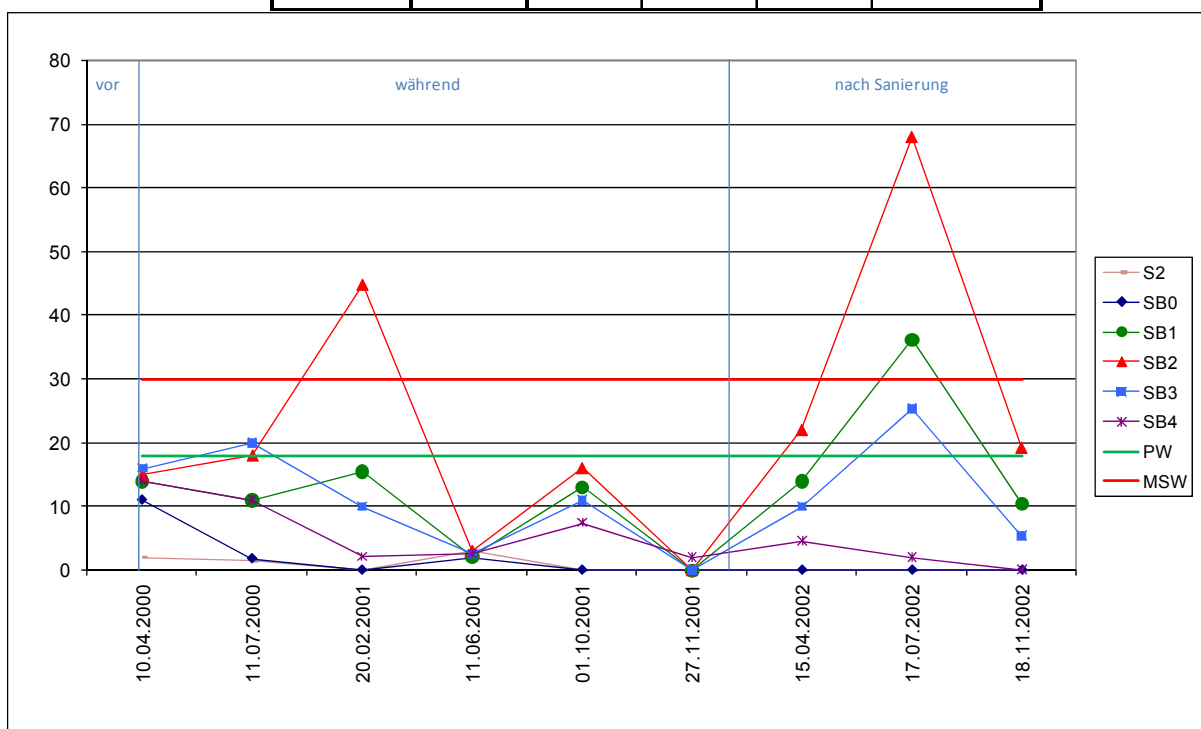
Tabelle 2: Ergebnisse der Grundwasserbeweissicherung, Summe CKW

Die Analysenergebnisse der chlorierten Kohlenwasserstoffe zeigen eine Beeinflussung des Grundwassers durch den Altstandort. Ein Rückgang der CKW-Konzentrationen im Abstrom des Altstandortes durch die Sanierung ist bis zur letzten Grundwasseruntersuchung im Jahr 2002 nicht eindeutig zu erkennen. Die CKW-Konzentrationen im Abstrom des Altstandortes bewegen sich zwischen <2 und 68 µg/l. Die höchste Belastung wurde in der Abstrommessstelle SB2 nach Beendigung der Sanierungsmaßnahmen festgestellt. Die Schadstofffracht im Grundwasser ist jedoch gering. Es erfolgt kein erheblicher Schadstoffeintrag aus vermutlich im Untergrund vorhandenen CKW-Restkontaminationen.
