18. März 2005

Altlast O 33 "Rohrbacher Lederfabrik"

Beurteilung der Sanierungsmaßnahmen

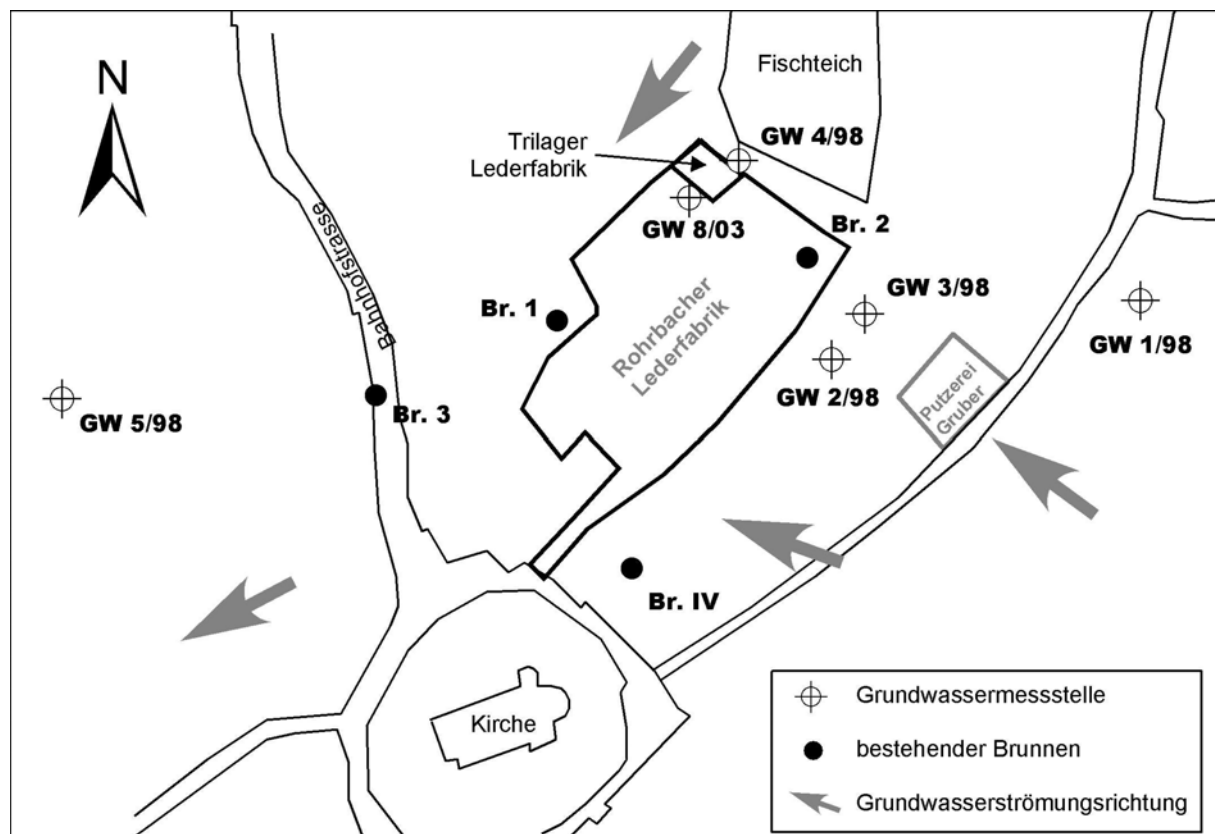
Abbildung 2: „Rohrbacher Lederfabrik“ - Lage und Grundwasserfließverhältnisse

Der Grobgnais stellt einen Kluffgrundwasserleiter dar. Das Grundwasser im Bereich des Altstandortes ist zum Teil gespannt. Die Fließverhältnisse des Grundwassers sind kleinräumig differenziert, zeigen lokale Änderungen der Strömungsrichtung, die generell der ursprünglichen Geländemorphologie folgen (sh. Abbildung 2) und werden durch die Ausrichtung der Klüfte im Gneis beeinflusst. Sowohl aus den nördlichen Hangbereichen als auch aus den Bereich einer östlich gelegenen Geländestufe ist ein Zufluss von Grundwasser in den Bereich des Altstandortes gegeben. Der am Altstandort ausgebildeten Geländemulde folgend schwenkt die Grundwasserfließrichtung in weiterer Folge generell in Richtung Südwesten. Der Flurabstand des Grundwassers beträgt rund 2 bis 4 m.

Im Zeitraum von 1998 bis 2003 wurden im Nahbereich des Altstandortes insgesamt acht Grundwassersonden errichtet. Die Lage von Grundwassermessstellen und Brunnen in Bezug auf die Altstandorte „Putzerei Gruber“, „Rohrbacher Lederfabrik“ und „Trilager Lederfabrik“ ist in Abbildung 2 dargestellt. Diese Probenahmestellen wurden zwischen April 1999 und März 2002 insgesamt vier Mal beprobt sowie abschließend ein fünftes Mal im Dezember 2003. Ausgewählte Ergebnisse der Analysen der Grundwasserproben sind in Bezug auf CKW in Tabelle 1 zusammengefasst.

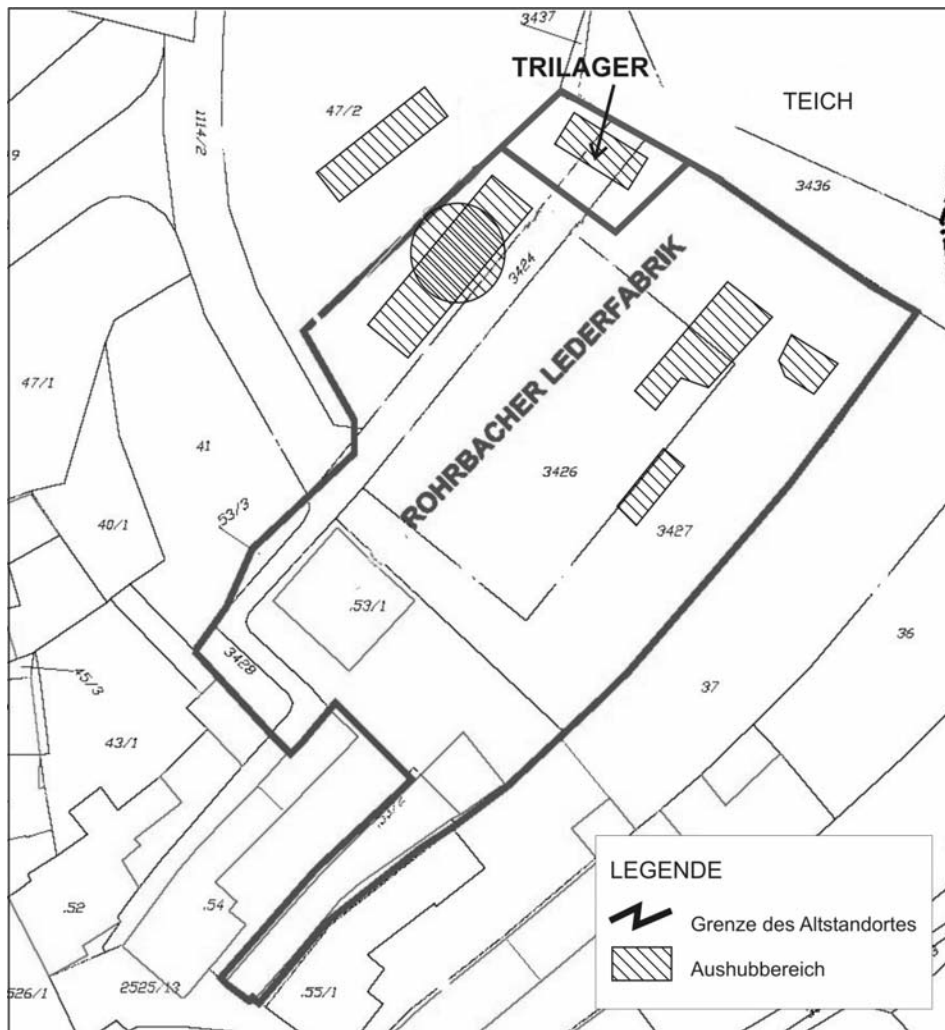
Abbildung 3: „Lederfabrik Rohrbach“ – Kontaminationszentren bzw. Aushubbereiche

In der zweiten Jahreshälfte 1995 bis Februar 1996 wurden die drei Schadensbereiche zwischen der ehemaligen Schlosserei und dem Gebäude der früheren Keramikverarbeitung ausgehoben. Der Aushub erfolgte jeweils auf etwa 2 bis 3 m Tiefe und konnte zum Teil auf Grund statischer Probleme nicht tiefer ausgeführt werden.

Die Aushubmaßnahmen an den Kontaminationszentren im Bereich des Heizhauses im nordöstlichen Teil des Altstandortes wurden im Zeitraum Herbst 1996 bis Frühjahr 1997 ausgeführt. Gleichzeitig erfolgte auch im südöstlichen Bereich des Altstandortes in Hinblick auf die Errichtung der Tiefgarage der Wohnhausanlage ein flächenhafter Aushub bis 3 m Tiefe.

Probenahmen nur eingeschränkt repräsentativ sind und die Angaben zur Masse kontaminierter Böden nicht vollständig sind, kann die Größenordnung der entfernten Schadstoffmasse nicht abgeschätzt werden.

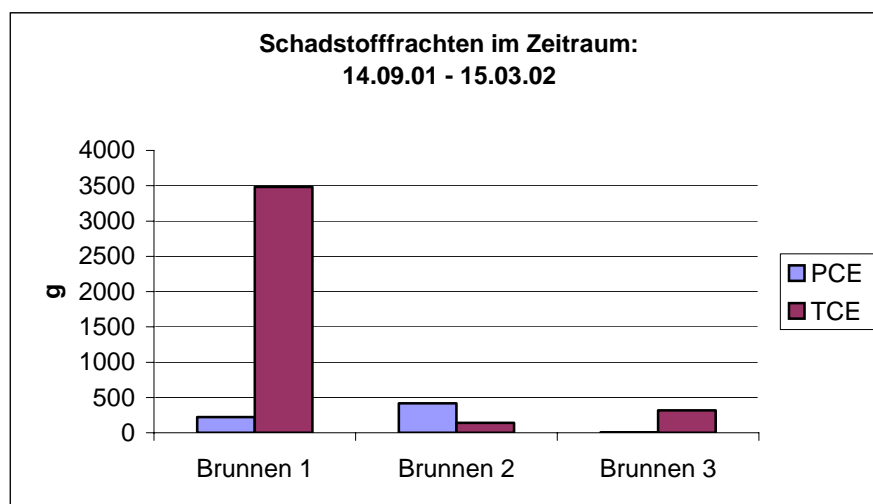
Abbildung 4: Schadstofffrachten der Sanierungsbrunnen im Bereich der Altlast „Rohrbacher Lederfabrik“

In Abbildung 4 sind für den Zeitraum von September 2001 bis März 2002 die Schadstofffrachten für Tetrachlorethen (PCE) und Trichlorethen (TCE) in Bezug auf die einzelnen Brunnen (Fördermengen: Brunnen 2 - 822 m³; Brunnen 1 – 2.598 m³; Brunnen 3 – 466 m³) dargestellt. In diesem Zeitraum war insgesamt durchschnittlich eine tägliche Schadstofffracht von 3,5 g Tetrachlorethen und 22 g Trichlorethen gegeben.

Der im nordöstlichen Bereich der Altlast „Rohrbacher Lederfabrik“ gelegene Brunnen 2 befindet sich im Grundwasserabstrom der „Putzerei Gruber“ und zeigt allgemein vor allem eine Belastung durch Tetrachlorethen.

Im Vergleich der Ergebnisse zur Beweissicherung des Sperrbrunnenbetriebes mit den Ergebnissen des Pumpversuches im Oktober 2001 (sh. Abschnitt 6.2) ist festhalten, dass die Schadstofffracht im nordwestlichen Anstrom der „Lederfabrik Rohrbach“ gleich groß bzw. größer ist als die Schadstofffracht die über den Betrieb der Sperrbrunnen erfasst wird. Dieser Vergleich trifft auch unter Vernachlässigung der zusätzlichen Tetrachlorethenfracht aus dem Bereich der „Putzerei Gruber“ zu. Dementsprechend ist insgesamt davon auszugehen, dass aktuell im Bereich der „Rohrbacher Lederfabrik“ kein relevanter Eintrag von Schadstoffen bzw. CKW ins Grundwasser stattfindet.
