1. März 2019

Altstandort „Metallwarenfabrik Kromag – Süd“

Gefährdungsabschätzung und Prioritätenklassifizierung

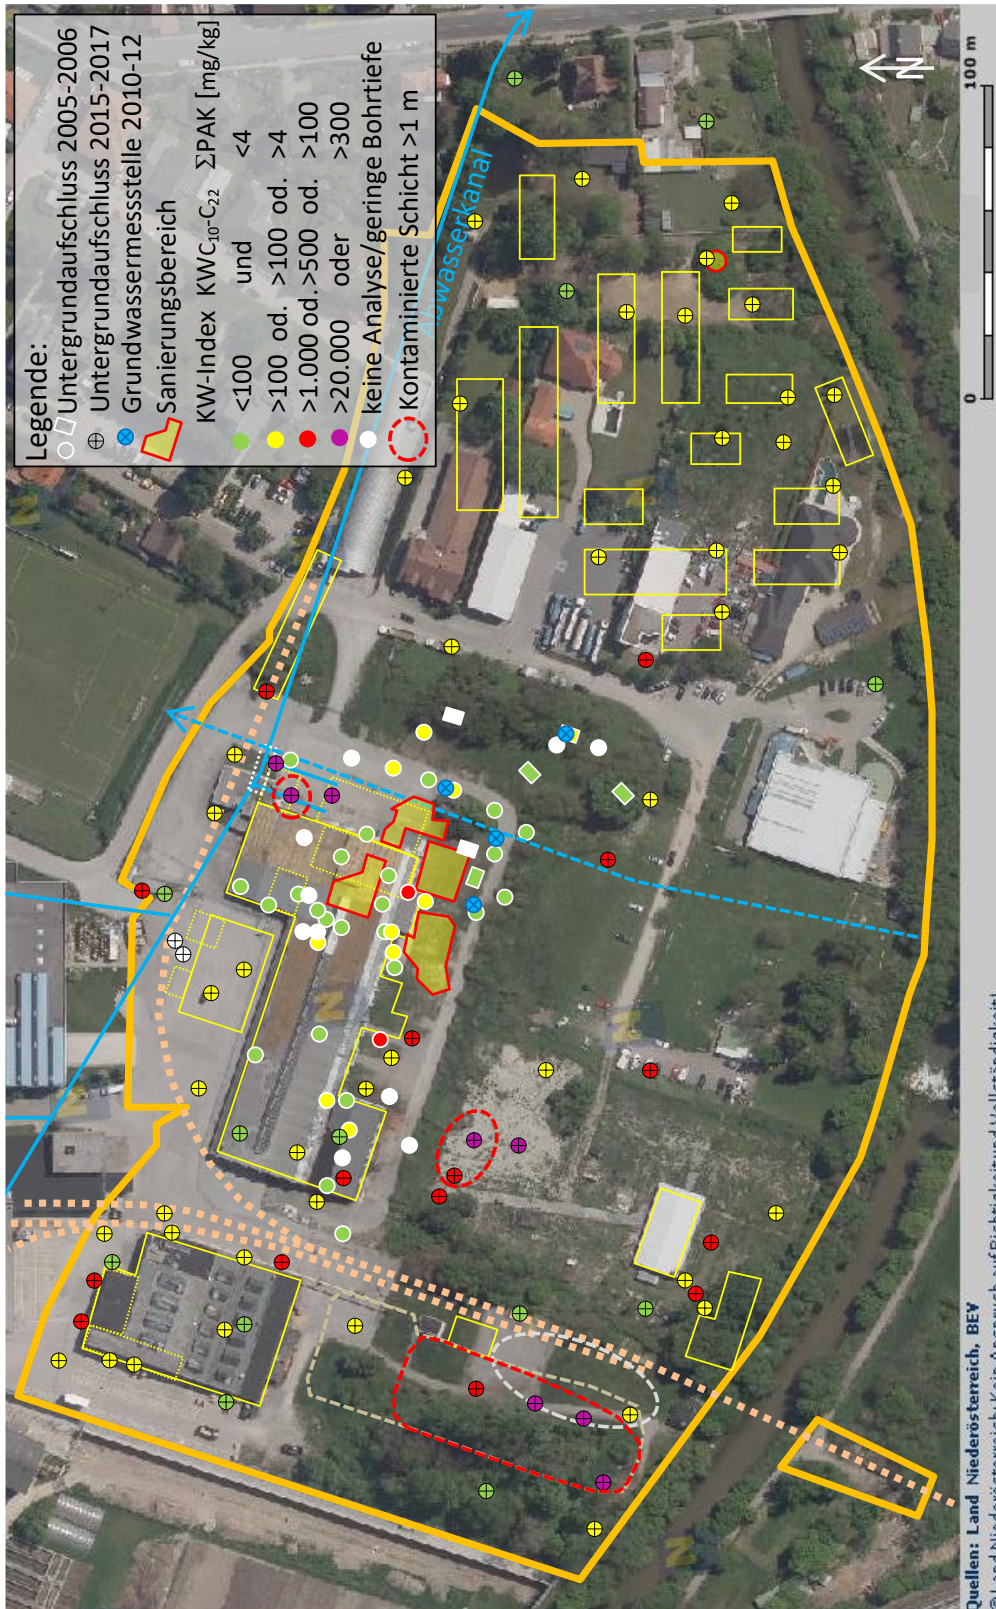
Abb.5: Kohlenwasserstoffgehalte in der ungesättigten Zone

Der Anteil der mobileren Kohlenwasserstoffe (C_{10} - C_{22}) im KW-Index (C_{10} - C_{40}) lag bei durchschnittlichen 27 %. In der Abbildung 5 sind die Kohlenwasserstoffgehalte in der ungesättigten Bodenzone dargestellt. Erhebliche Untergrundverunreinigungen durch Kohlenwasserstoffe (KW-Index >1.000 mg/kg TS oder Σ KW C_{10} - C_{22} >500 mg/kg TS oder Σ PAK >100 mg/kg TS) waren vor allem im Bereich des Walzwerks und des Rohrwerks und südlich dieser Bauwerke festzustellen, wobei zumeist nur geringmächtige Untergrundschichten (<1 m) betroffen waren. Erhebliche Verunreinigungen über größere Tiefenbereiche traten östlich des Rohrwerks beim ehem. Mineralöllager (kontaminierte Schichtmächtigkeit >3 m, vermutlich Heizöl Leicht), südlich des Rohrwerks (>3 m) sowie in der ehemaligen Schottergrube im Südwesten auf. In Letzterer nahm die Mächtigkeit der erheblich kontaminierten Schichten von 2 m im Norden auf >4 m im Süden zu, wobei nicht nur die mineralische Ablagerung sondern im südlichen Bereich auch der natürliche Untergrund erheblich verunreinigt war. Der maximale PAK-Gehalt lag bei rd. 1.100 mg/kg TS, wobei rd. 20 % auf die Einzelsubstanzen Acenaphthen, Acenaphthylen, Fluoren und Benzo(a)pyren entfielen.

len. Der KW-Index wurde mit max. 34.000 mg/kg TS bestimmt, bei einem mobilen Anteil von rd. 40 %. Die Untergrundschichten wiesen eine schwarze Färbung und einen Teer- bzw. Naphthalin-Geruch auf. Ein qualitatives GCMS-Screening der höchstbelasteten Probe erbrachte Hinweise auf das Vorliegen von Phenol und Methylphenolen.

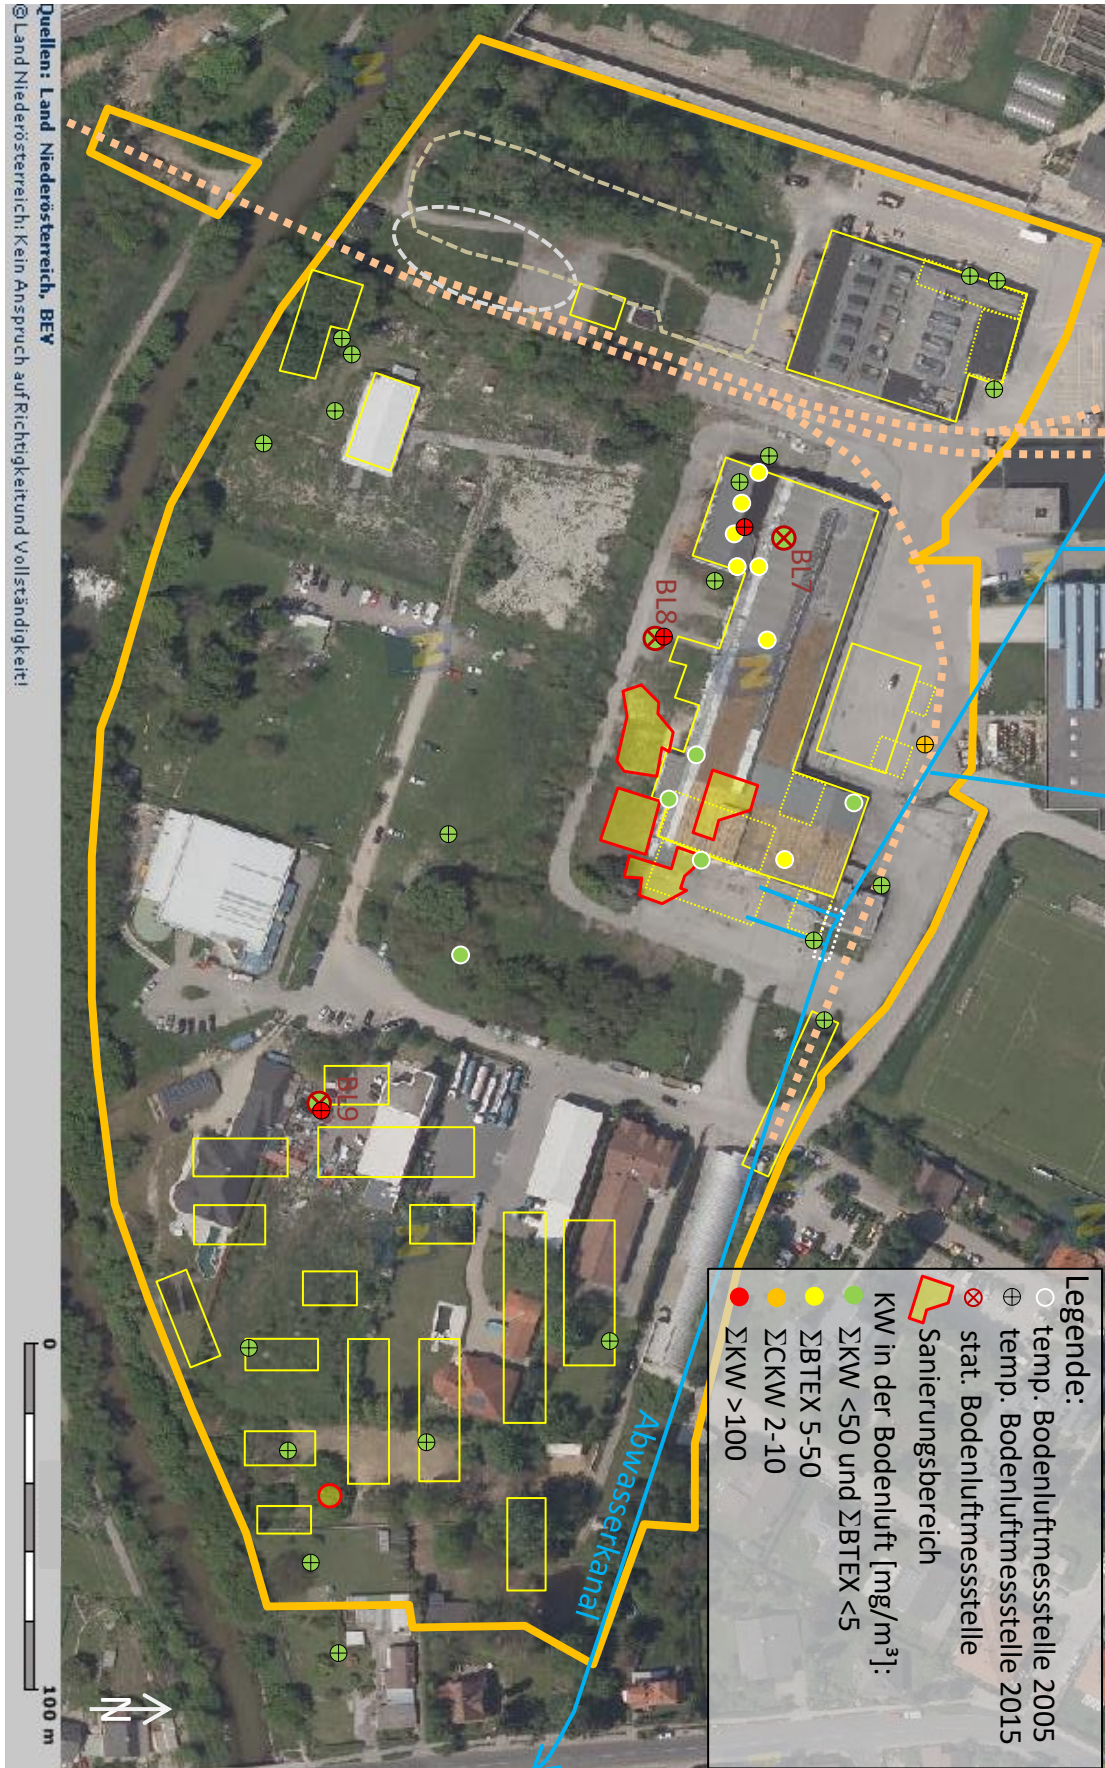
Abb.6: Ergebnisse der Bodenluftuntersuchungen 2005-2017

Die Lage der temporären Bodenluftmessstellen und die Ergebnisse der Bodenluftuntersuchungen von 2005 und 2015 sind in Abbildung 6 dargestellt. Erhöhte Gehalte an leichtflüchtigen Kohlenwasserstoffen waren im Wesentlichen im Bereich des Rohrwerks festzustellen.

Bei Messstelle BL9 wurden Kohlendioxidgehalte von 8-13 Vol.-% bei herabgesetzten Sauerstoffgehalten von 1-9 Vol.-% gemessen. Bei den Messstellen BL7 und BL8 lagen die Kohlendioxidgehalte bei max. 5,4 Vol.-%. Die entnommenen Bodenluftproben wurden hinsichtlich der Parameter Σ KW C₅-C₁₀, Σ BTEX und Σ CKW analysiert. Die Konzentrationen an leichtflüchtigen Kohlenwasserstoffen lagen bei allen Messstellen durchwegs deutlich unter den Prüfwerten der ÖNORM S 2088-1 (Σ KW max. 12 mg/m³, Σ BTEX max. 2,4 mg/m³, Σ CKW max. 1,7 mg/m³).

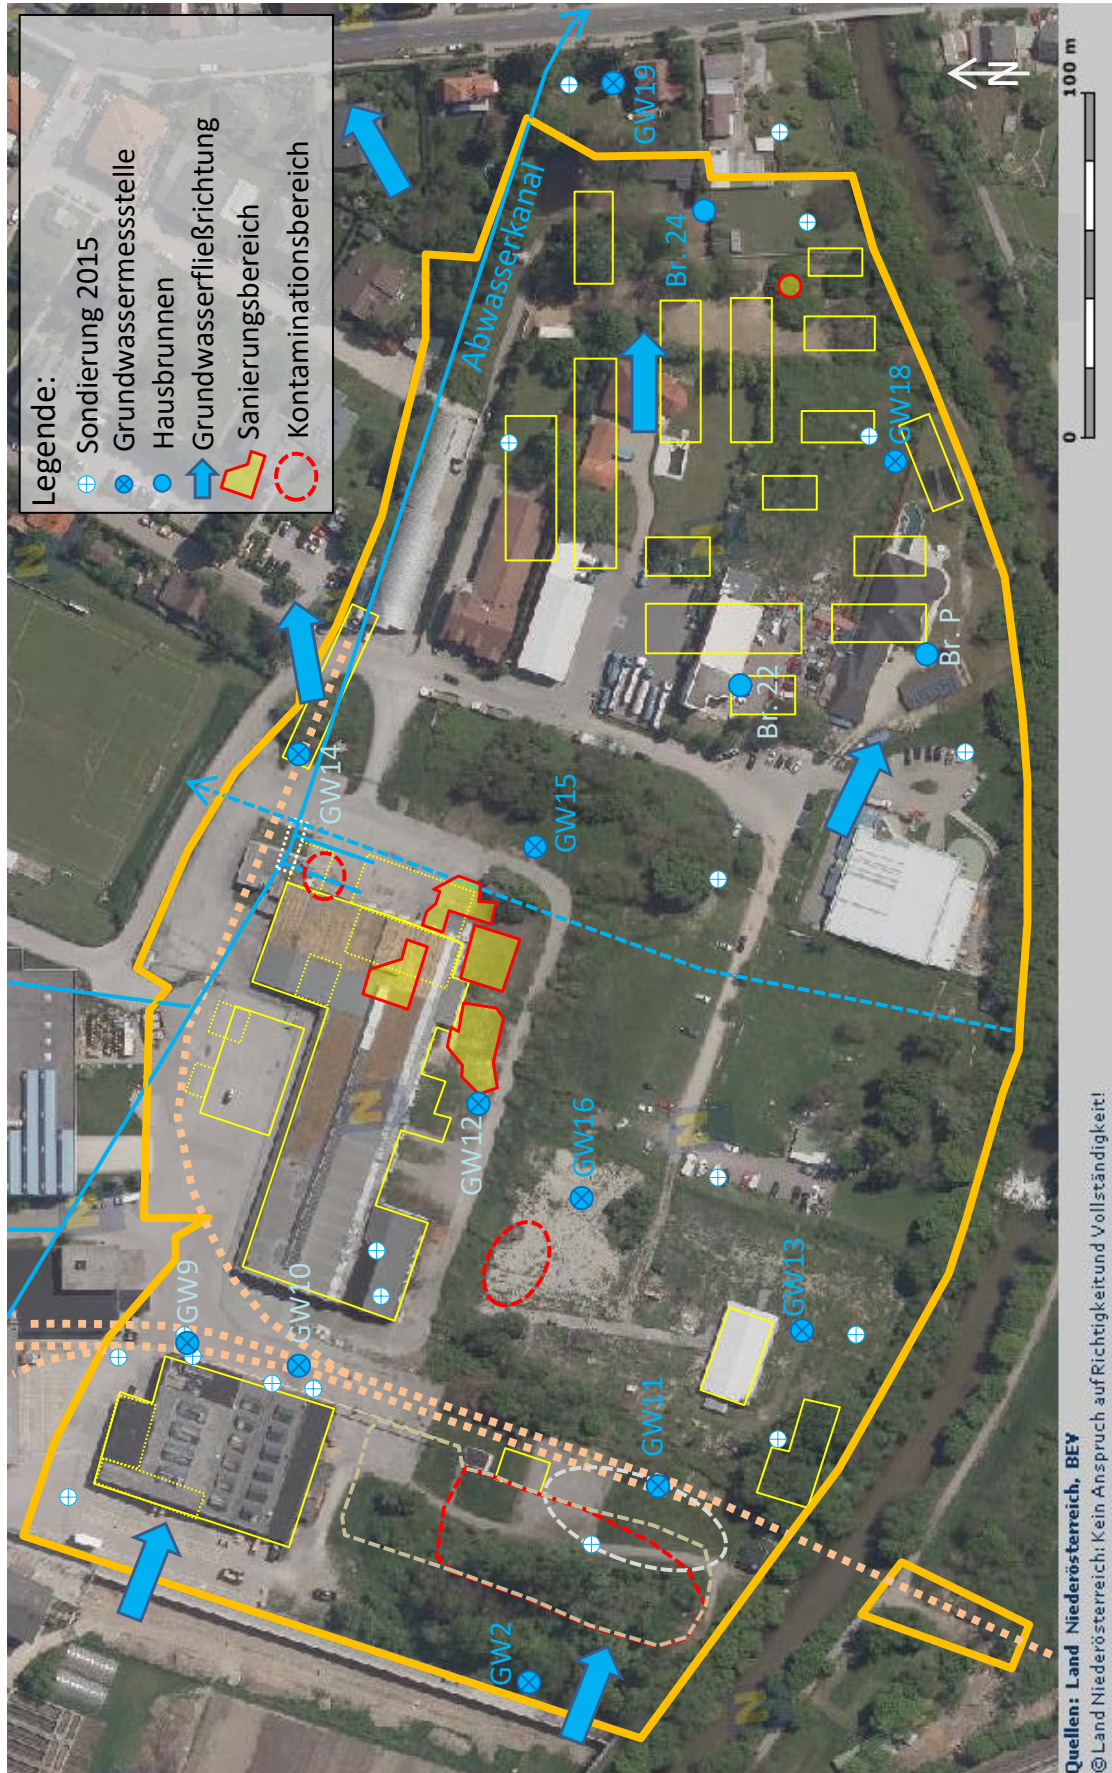
Abb.7: Lage der Grundwassermessstellen

Überschreitungen der Differenz-Prüfwerte gemäß ÖNORM S 2088-1 an zumindest 2 Terminen wurden für die Schwermetalle Kupfer und/oder Zink (GW14, Br. 22, Br. P), Nickel (Br. 22), Tetrachlorethen (GW14, GW16), Acenaphthen (GW14), Ammonium (GW10), Wasserhärte, Natrium, Chlorid und Nitrat (Br. 22, Br. P, GW18), Sauerstoff und Bor (GW19) sowie Eisen, Mangan und Sulfat (mehrere Messstellen am Standort) festgestellt. Die Prüfwerte der ÖNORM S 2088-1 wurden dabei nicht überschritten (siehe Tabelle 5). Eine Prüfwertüberschreitung beim Parameter Nickel trat einmalig bei Messstelle GW14 auf.

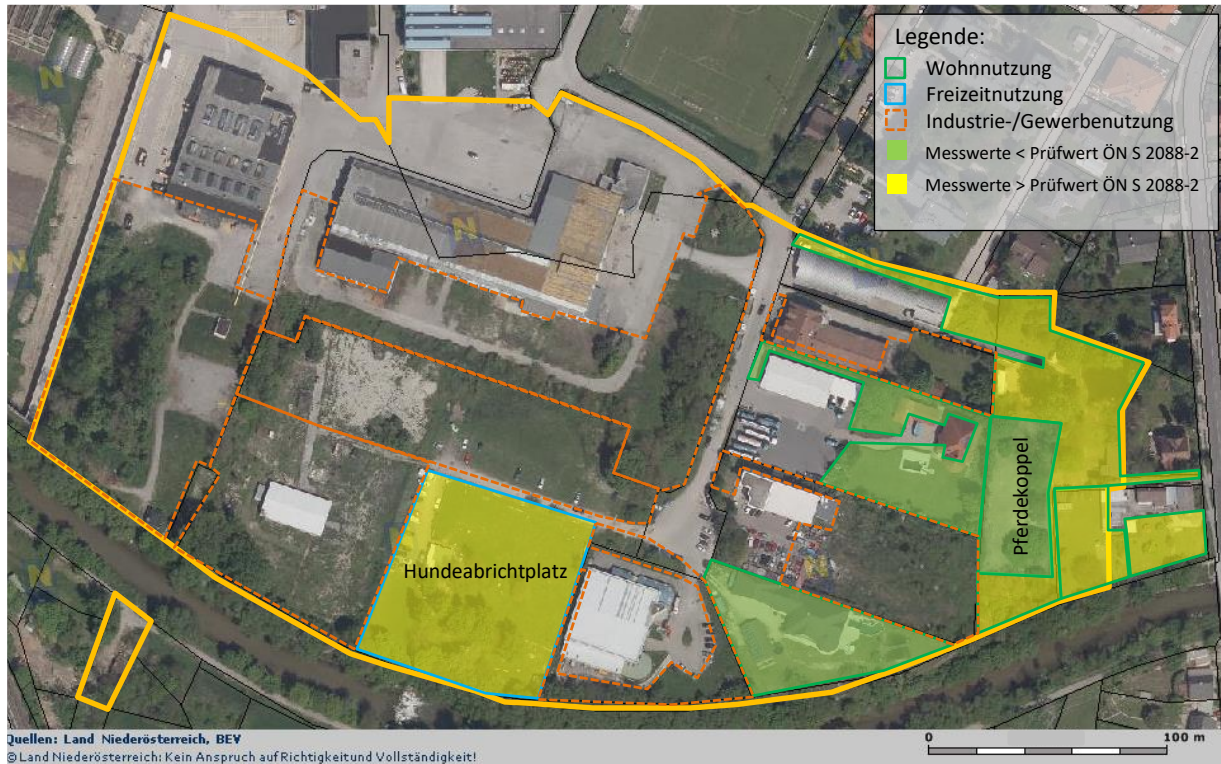
Abb.8: Bodennutzung und Probenahmeflächen

Die Metall- und Kohlenwasserstoffgehalte im Bereich des Altstandortes sind im Vergleich zu den Referenzflächen deutlich erhöht, insbesondere Kupfer, Zink und PAK bzw. Benzo(a)pyren, lokal auch der KW-Index und die Metalle Cadmium, Nickel, Blei, Barium sowie Chrom (gesamt). Chrom-VI war jedoch nicht nachweisbar.

Die unversiegelten Flächen mit Wohn- und Freizeitnutzung, bei denen Prüfwertüberschreitungen vorlagen, sowie der überwiegende Teil der Industrie- und Gewerbeflächen weisen eine geschlossene Vegetationsdecke auf. Lediglich südlich des Rohrwerks sind bereichsweise unbewachsene

Flächen vorhanden, bei denen für Arsen (max. 14 mg/kg), Chrom (max. 114 mg/kg) und Benzo(a)pyren (max. 3,6 mg/kg) die entsprechenden Vergleichswerte der ÖNORM S 2088-2 überschritten werden. Anzumerken ist, dass in diesen Vergleichswerten lokale Referenz- bzw. Hintergrundwerte generell unberücksichtigt sind.
