26. März 2007

## Altlast N 5 „Gemeindedeponie Aderklaa“

### Beurteilung der Sanierungsmaßnahmen

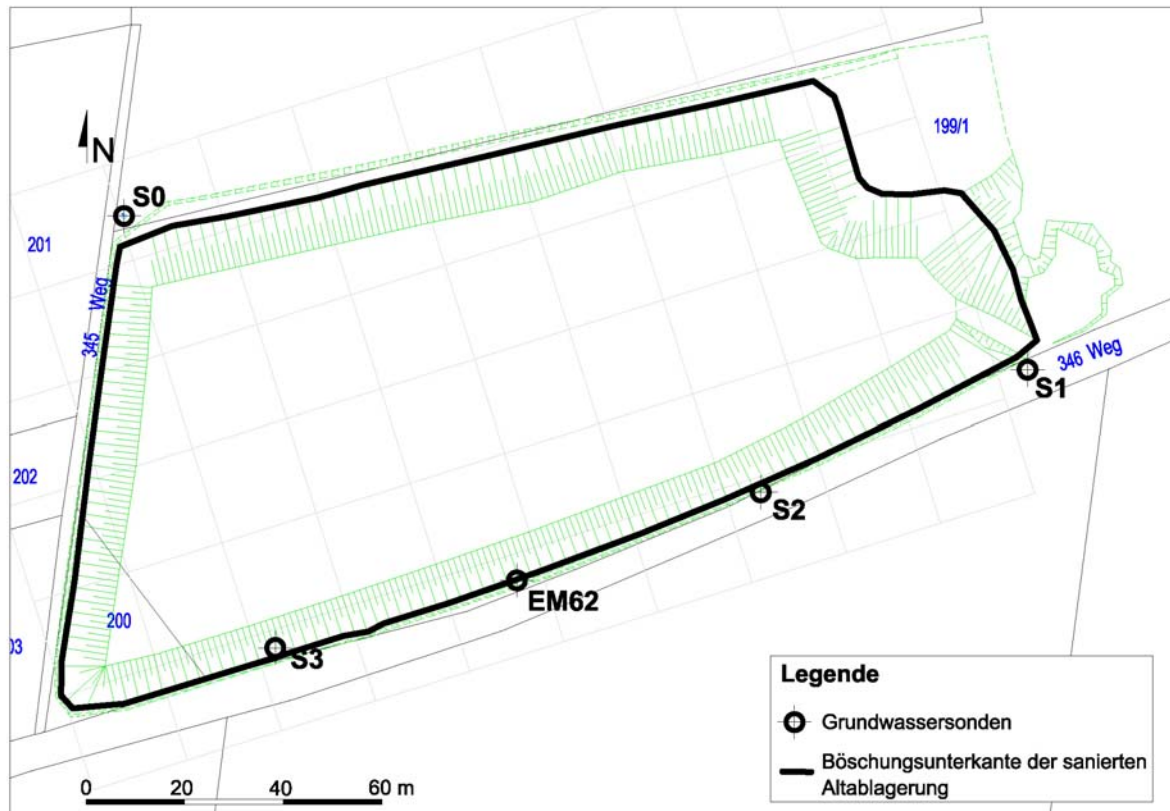
Abb. 2: Lage der Grundwassermessstellen und der sanierten Deponie

An 5 Terminen wurden Grundwasserproben entnommen, wobei ein Termin vor der Sanierung (November 2002), ein Termin während der Sanierung (März 2003) und die letzten drei Termine nach der Sanierung (Juli, Oktober 2003 und November 2004) stattfanden. Vor der Sanierung wurden 4 unmittelbar im Abstrom gelegene Sonden (S1 – S3, EM 62) und ein anstromiger Feldbrunnen (S0) beprobt, nach der Sanierung wurde eine abstromig gelegene Sonde (S1) bescheidgemäß nicht mehr untersucht (Lage der Sonden siehe Abbildung 2).

Die nach der Räumung der Altablagerung „Gemeindedepone Aderklaa“ entnommenen Grundwasserproben zeigen erhöhte Konzentrationen bei den Parametern Chlorid, Nitrat und Sulfat, wie sie im landwirtschaftlich genutzten Marchfeld nicht ungewöhnlich sind. Die erhöhten Magnesiumkonzentrationen sind geogenen Ursprungs.

Bei dem für die Altablagerung „Gemeindedepone Aderklaa“ maßgeblichen Parameter Summe KW lagen die Konzentrationen größtenteils unter der Nachweisgrenze. Lediglich einmalig wurde bei Sonde S 3 der Prüfwert der ÖNORM

S 2088-1 leicht überschritten. Auch beim Parameter Ammonium waren nur geringe Konzentrationen nachweisbar. Somit ergeben sich keine Hinweise auf eine Beeinflussung des Grundwassers durch altlastenrelevante Schadstoffe.
