19. Oktober 2018

Altlast O63 „Lokomotivfabrik Krauss - Trafoöl-schaden“

Beurteilung der Sanierungs- und Sicherungsmaßnahmen

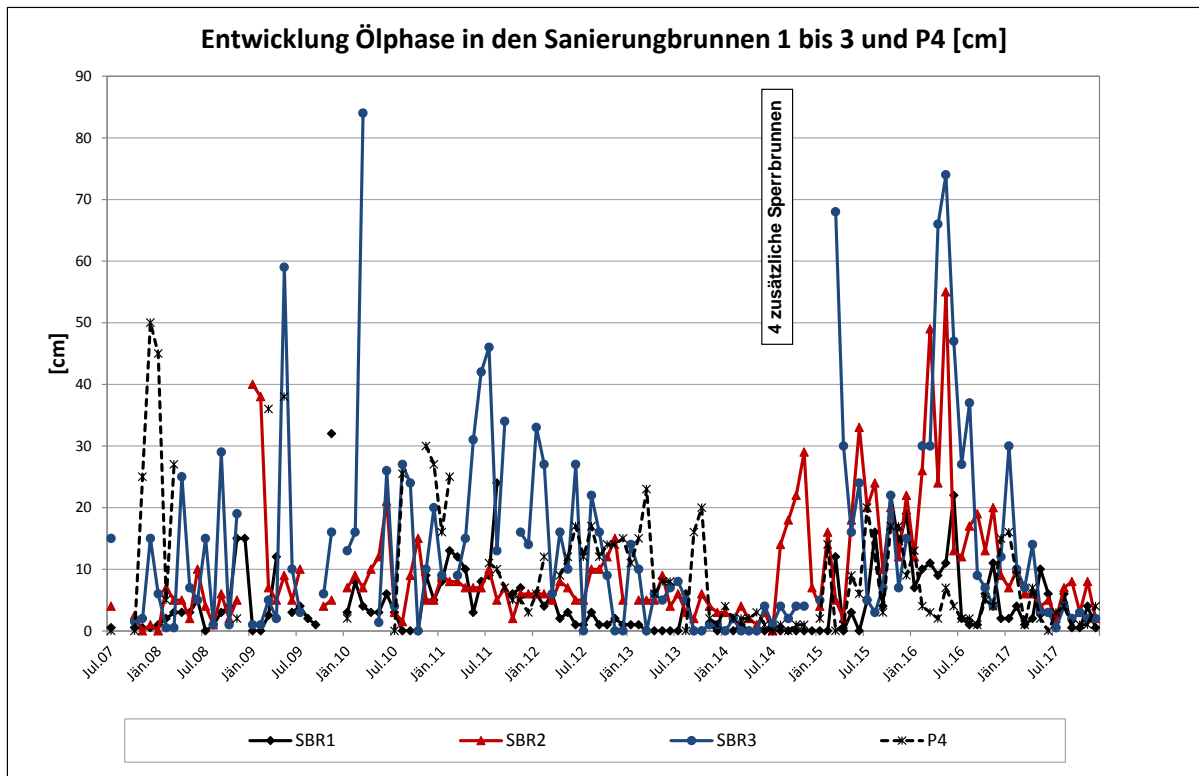
Abb. 6: Mächtigkeit der Ölphase in den Sperrbrunnen

Die Ölphasenmächtigkeit weist über die gesamte Sanierungsdauer betrachtet grundsätzlich einen leichten Rückgang auf. Mit der Inbetriebnahme der 4 zusätzlichen Sperrbrunnen (SBR 4 bis SBR 7) im Jahr 2014 erfolgte über einen Zeitraum von rund 2 Jahren ein neuerlicher Andrang von Phase in den Brunnen (sh. Abb. 6). In den neu errichteten Sperrbrunnen wurden ebenfalls über die Dauer von rund 2 Jahren höhere Phasenstände gemessen (sh. Abb. 7), ab ca. Anfang 2017 sind die Phasenmächtigkeiten generell wieder gering.

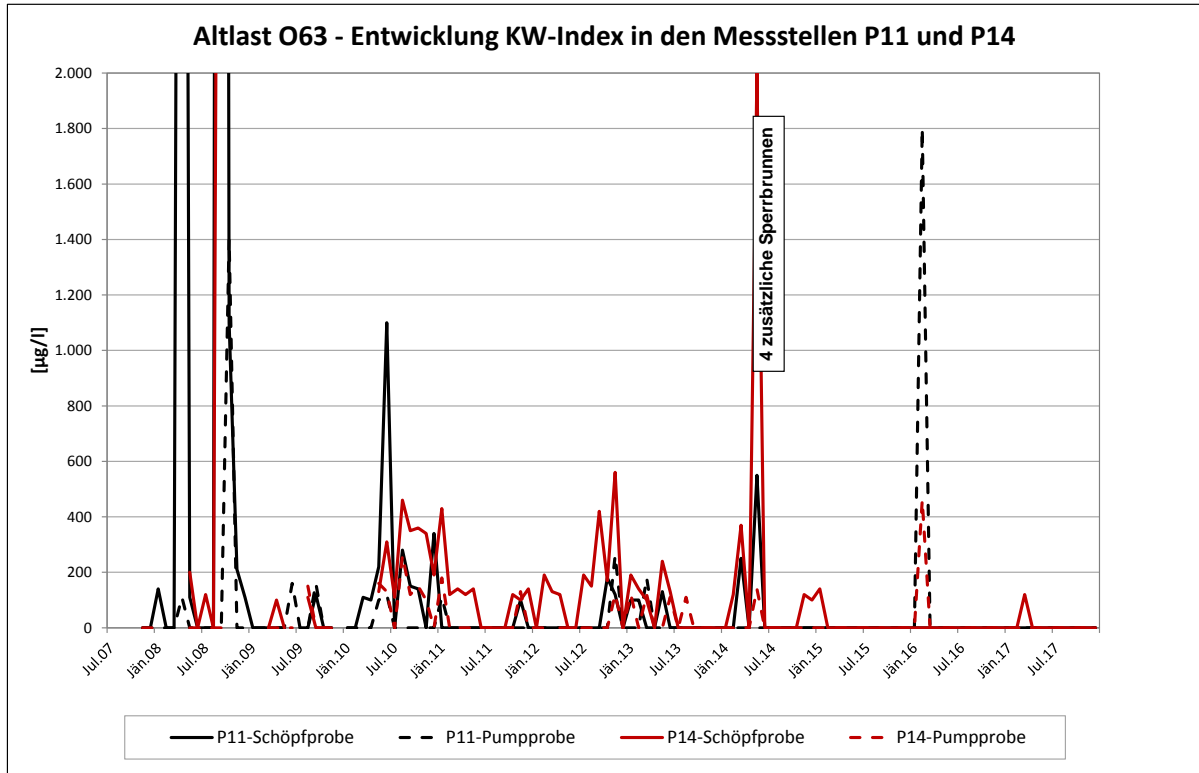
Abb. 8: KW-Gehalte im Grundwasserabstrom

Im Grundwasserabstrom wurden während der Maßnahmen vereinzelt erhöhte KW-Gehalte festgestellt, nach Inbetriebnahme der zusätzlichen Sperrbrunnen im Juli 2014 war sowohl Häufigkeit als auch Intensität der KW-Gehalte deutlich geringer (sh. Abb. 8). Die Messstelle P 14 liegt im Randbereich der ursprünglichen Phasenausdehnung, seit Beginn der Pumpmaßnahmen wurden lediglich an drei Terminen Ölschlieren festgestellt.

In der Messstelle P 11 wurden im Februar 2016 Ölschlieren festgestellt, und demgemäß auch erhöhte KW-Gehalte in der Pumpprobe. Neben diesem einmaligen Ereignis wurden in der Messstelle P 11 noch nie Ölschlieren oder Ölphase festgestellt, die KW-Gehalte lagen seit Mitte 2014 sowohl in Schöpf- als auch Pumpproben unter der Bestimmungsgrenze.

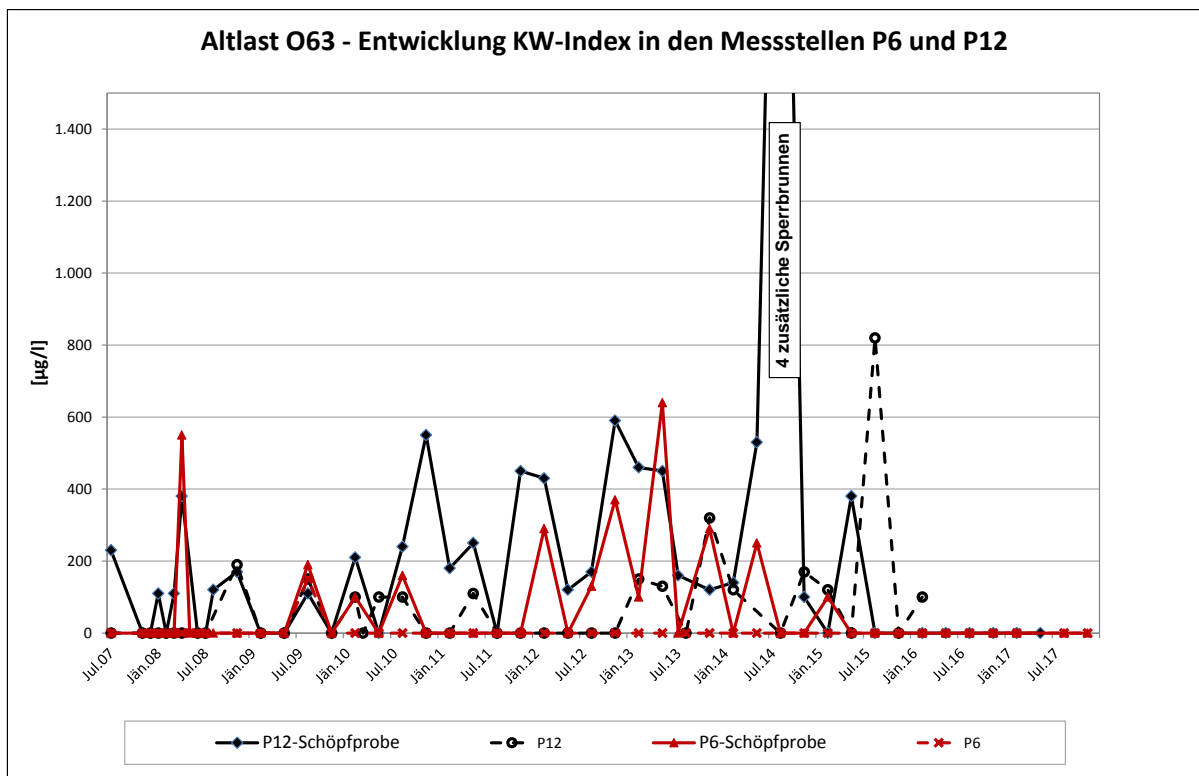
Abb. 9: KW-Gehalte westlich des Phasenbereiches

Westlich des Phasenbereiches wurden generell immer wieder erhöhte KW-Gehalte nachgewiesen (sh. Abb. 9), die Messstelle P 12 liegt im Randbereich der ursprünglichen Phasenausdehnung. Nach Inbetriebnahme der zusätzlichen Sperrbrunnen im Jahr 2014 waren die Gehalte mit einzelnen Ausnahmen rückläufig, seit Frühjahr 2016 wurden keine gelösten Kohlenwasserstoffgehalte mehr nachgewiesen. Östlich des Phasenbereiches (Messstellen P 10 und P 8) wurden nur vereinzelt erhöhte Kohlenwasserstoffe nachgewiesen, seit Anfang 2016 lagen alle KW-Gehalte unter der Bestimmungsgrenze.

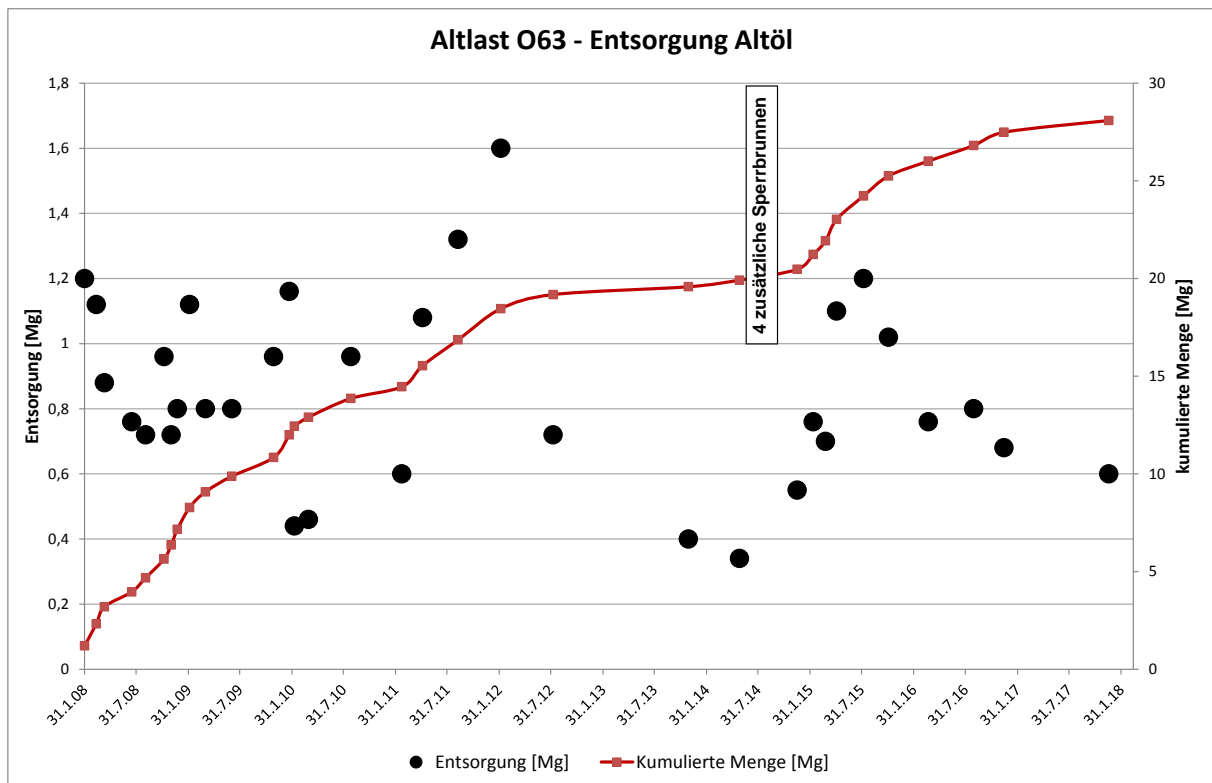
Abb. 10: Entwicklung der Ölentnahme

Das aus dem Skimmerbetrieb anfallende Öl wird periodisch entsorgt und bilanziert. Seit Beginn der Maßnahmen wurden insgesamt rund 28 to Öl aus dem Untergrund entfernt. Mit Inbetriebnahme der zusätzlichen Sperrbrunnen im Jahr 2014 wurde eine deutliche Steigerung des Ölausstrages bis über 20 kg/d erreicht. Im Jahr 2017 lag die Austragsrate wieder etwa auf dem niedrigen Niveau von 2014 (<5kg/d). In Abb. 10 ist der Verlauf der Ölentnahme sowie die kumulierte Summe dargestellt.

Vor allem aufgrund der Ölphasenabschöpfung wurde die Schadstoffmenge im Bereich des Altstandortes wesentlich reduziert. Insgesamt wurden mittels der Skimmereinrichtungen rund 28 to Öl abgeschöpft (vgl. Abb. 10), die mittels Aktivkohle adsorbierte Schadstoffmenge kann auf rund 3 to geschätzt werden. Insgesamt wurden daher seit Beginn der Maßnahmen rund 31 to Mineralölkohlenwasserstoffe (rund 35.000 Liter) aus dem Untergrund entfernt. Die Ausdehnung der aufschwimmenden Ölphase hat sich von anfänglich rund 4.000 bis 5.000 m² auf rund 3.000 m² verkleinert.

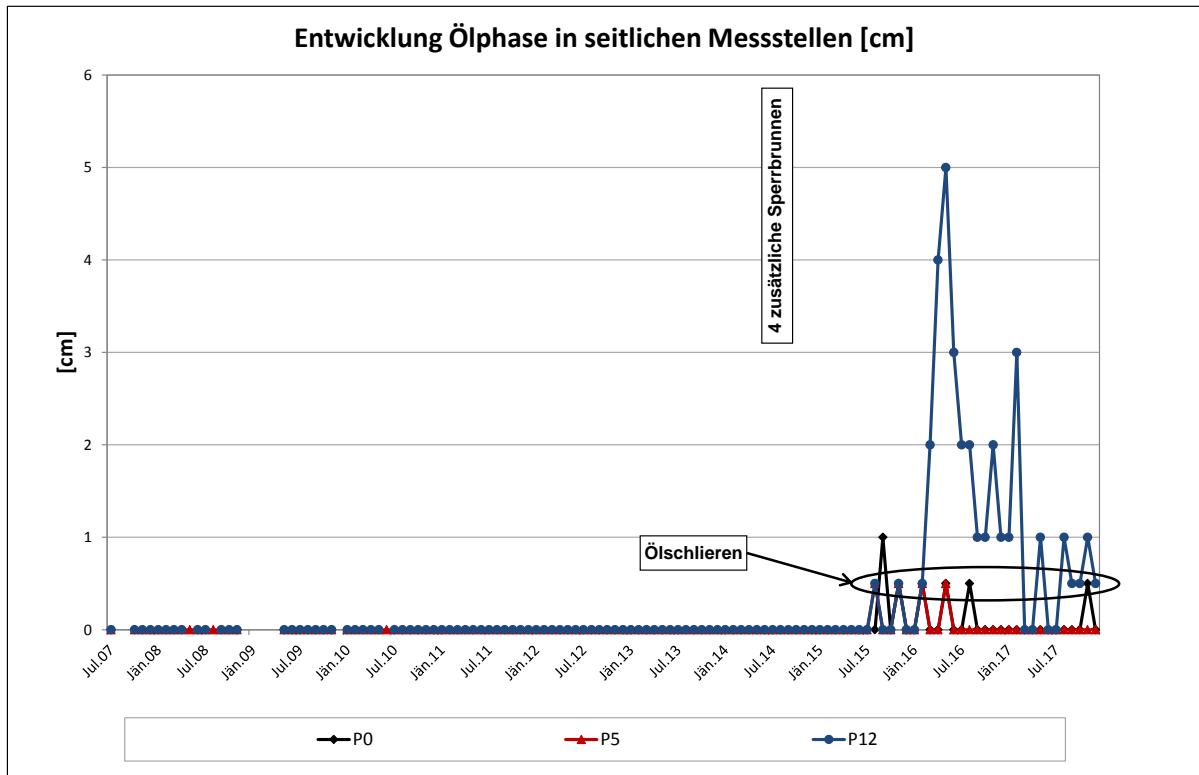
Abb. 11: Mächtigkeit der Ölphase im Anstrom und seitlich

Nach Inbetriebnahme der zusätzlichen Sperrbrunnen im Juli 2014 wurde auch die Versickerungsmenge um rund 40 bis 80 % höher. Durch diese erhöhte Versickerung wurden vermutlich Restbelastungen mobilisiert und /oder Belastungen im Hauptschadensbereich etwas nach Westen verlagert. Die Belastungen im Anstrombereich dürften Relikte aus einer früheren Schadstoffverdriftung während des Betriebes der Brauerei Linz sein. Durch deren große Grundwasserentnahme war die Grundwasserströmung jahrzehntelang Richtung Südosten umgelenkt.

In Abb. 11 ist ersichtlich, dass nach Erhöhung der Versickerungsmenge temporär Ölphase an Messstellen festgestellt wurde, an denen davor keine Phase vorhanden war. Dieser Effekt war über den Zeitraum von rund einem Jahr zu beobachten, seit Frühjahr 2017 sind die auftretenden Phasen gering (max. 1 cm)

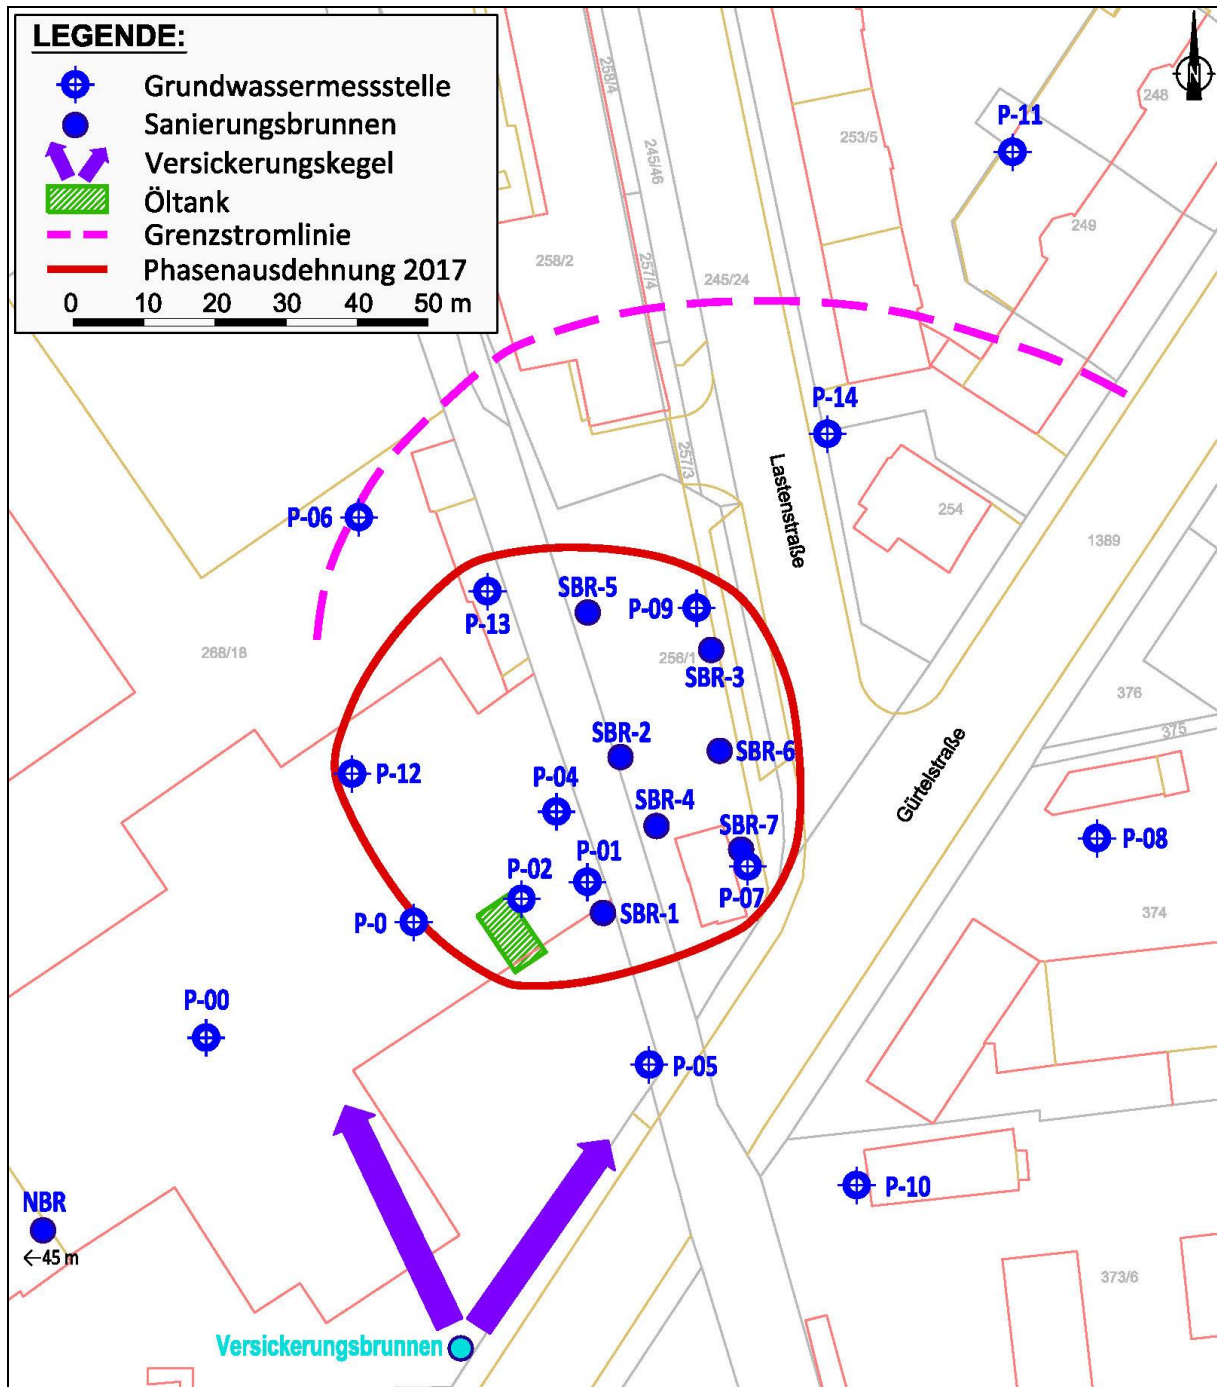
Abb. 12: hydraulische Wirksamkeit seit Juli 2014

Seit Inbetriebnahme der zusätzlichen Sperrbrunnen im Juli 2014 und der damit erfolgten Erhöhung der Entnahmemengen ist der hydraulische Einzugsbereich der Sperrbrunnen ausreichend, um ein Abströmen von kontaminiertem Grundwasser wirksam zu verhindern. In Abb. 12 ist die aktuelle Ausdehnung der Ölphase sowie der mittlere Einzugsbereich der Sanierungsbrunnen (Grenzstromlinie) dargestellt. Alle kontaminierten Bereiche liegen innerhalb des hydraulischen Einzugsbereiches, im Grundwasserabstrom wurde eine signifikante Verbesserung der Grundwasserqualität erzielt.
