29. Jänner 2020

Altlast N 22 “Schmid Schraubenwerke Landsthal“

Beurteilung der Sanierungs- und Sicherungsmaßnahmen

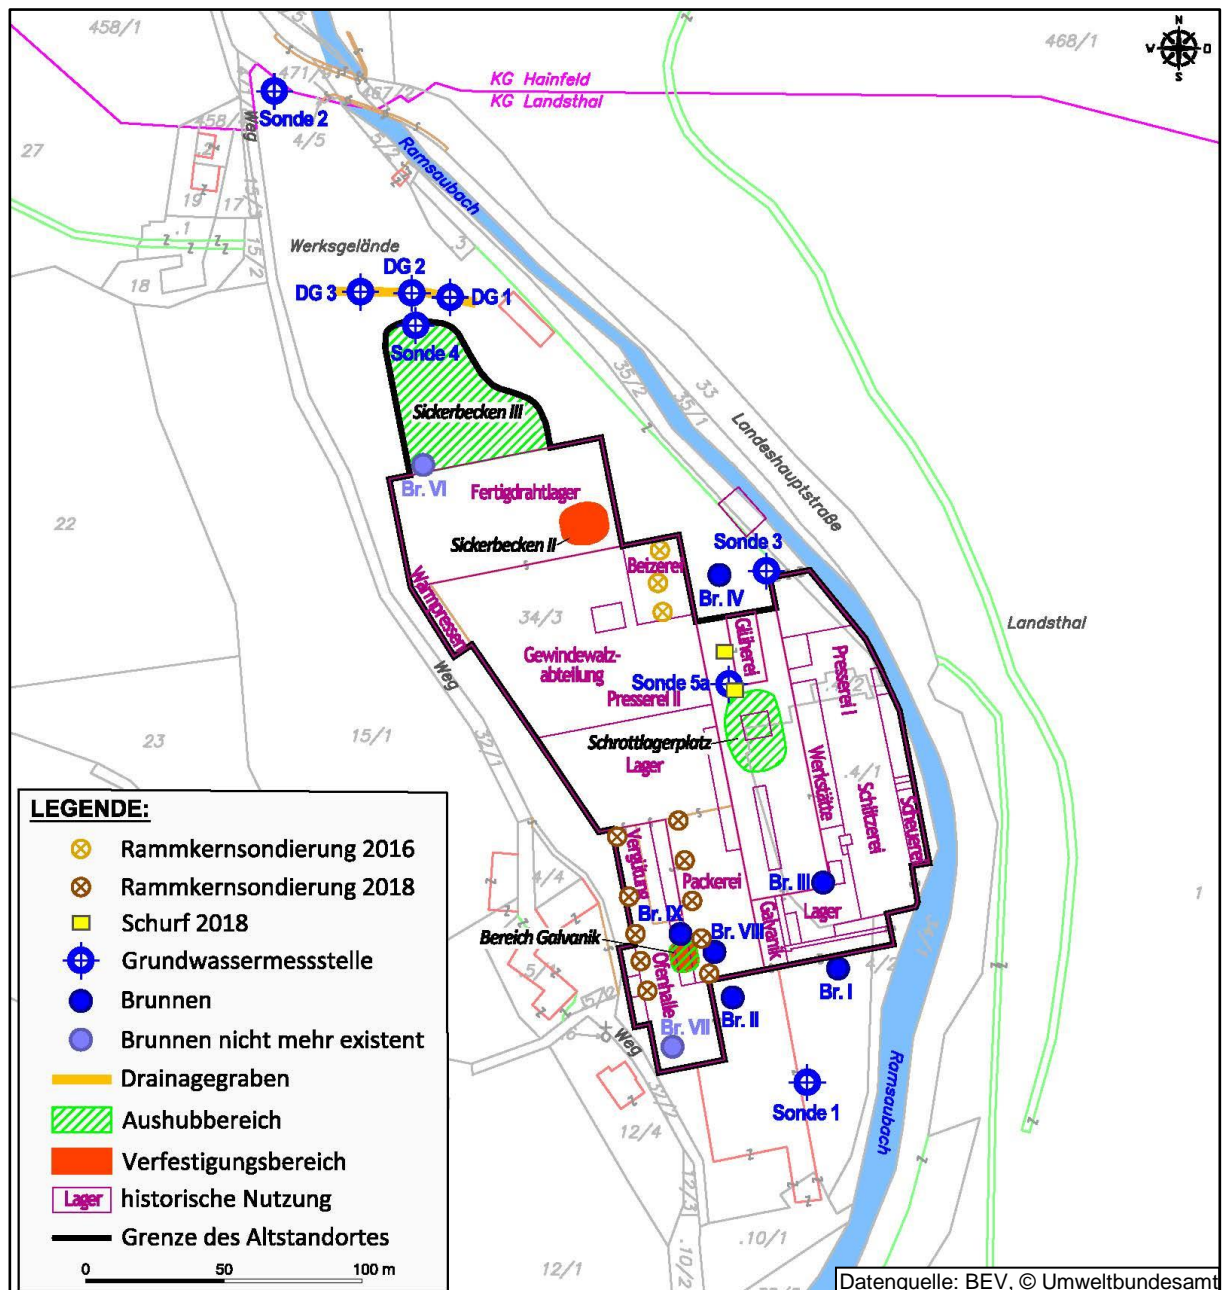
Abb.4: Lage des Drainagegrabens, der Aushub- und Verfestigungsbereiche, Untergroundaufschlüsse und Grundwassermessstellen sowie Brunnen

In Abb. 4 sind die Bereiche der Sanierungs- und Sicherungsmaßnahmen dargestellt sowie die für die Beweissicherung zur Verfügung stehenden Grundwassermessstellen.

Aktuell findet ein Pumpbetrieb bei der Sonde 5a, sowie den Brunnen III und IV statt (sh. Abb. 4). Das Grundwasser aus der Sonde 5a wird über einen Mineralölabscheider geführt. Aus dem Brunnen III und IV werden Prozesswässer entnommen.

Vor der Auflassung der Beizerei wurden im August 2016 drei Rammkernsondierungen im Bereich der Beizbecken bis in Tiefen von 3 und 4 m unter GOK abgeteuft (Lage siehe Abb. 4). Bei allen Aufschlüssen wurde das Grundwasser in ca. 2,5 m Tiefe angetroffen. Aus den Bohrkernen wurden 10 Feststoffproben entnommen und einer Analyse zugeführt. Im Gesamtgehalt wurden die Parameter KW-Index und Metalle analysiert. Bei den Eluaten wurden die Parameter Chlorid, Phosphat, Nitrat, Ammonium, Sulfat, Fluorid, Natrium und Kalium untersucht. Die Analysenergebnisse zeigten im Gesamtgehalt erhöhte Konzentrationen bei den Parametern Zink (max. 2.300 mg/kg), Cadmium (max. 6,4 mg/kg), Kupfer (max. 3.170 mg/kg) und KW-Index (max. 492 mg/kg). Bei den Eluaten wurden pH-Werte bis 11 bestimmt. Weiters waren die Konzentrationen des Parameters Ammonium erhöht (max. 1,9 mg/l). Die Konzentrationen der restlichen Parameter lagen in einem unauffälligen Bereich.

Im April 2018 wurde im Bereich der Glüherei ein Regenwasserkanal errichtet. Im Zuge der Arbeiten wurden aus zwei Schürfen insgesamt 4 Feststoffproben entnommen und Mischproben einer Analyse zugeführt (Lage siehe Abb. 4). Die Proben wiesen einen starken Geruch nach Kohlenwasserstoffen auf. Es wurden erhöhte Konzentrationen bei den Parametern KW-Index (669 mg/kg; 15.069 mg/kg), PAK-16 (8,4 mg/kg; 127 mg/kg) und Metalle (As max. 122 mg/kg; Pb max. 1.242 mg/kg; Cd max. 2,9 mg/kg; Cr ges. max. 397 mg/kg; Cu max. 3.716 mg/kg; Ni max. 191 mg/kg; Zn max. 2.375 mg/kg) analysiert. In den Eluaten lagen die Metallkonzentrationen überwiegend unterhalb der jeweiligen Bestimmungsgrenze. Die elektrische Leitfähigkeit der Eluate lag bei 303 und 387 mS/m und auch die Sulfatkonzentration war mit 2.172 und 2.202 mg/l auffällig erhöht. Bei den Arbeiten für die Kanalerichtung wurden ca. 1.500 t Aushubmaterial entsorgt. Der Aushub reichte bis in eine Tiefe von 2,4 m.

Im Juli 2018 wurden im Vorfeld eines Umbaus im Bereich der Galvanik 10 Rammkernsondierungen abgeteuft und Feststoffproben entnommen (Lage siehe Abb. 4). Die Untergrundaufschlüsse reichten bis in eine max. Tiefe von 4 m. Bei jedem Aufschluss wurde ein Geruch nach Lösungsmittel wahrgenommen. Das Grundwasser wurde in Tiefen zwischen 1,3 und 3,0 m unter GOK angetroffen. Die entnommenen Feststoffproben wurden größtenteils zu Mischproben vereinigt und einer Analyse zugeführt. Im Gesamtgehalt wurden die Parameter KW-Index, BTEX und Metalle untersucht. Bei den Eluaten wurden die Parameter Metalle, KW-Index, Chlorid, Phosphat, Nitrit, Nitrat, Ammonium, Sulfat, Fluorid, Kalzium, Magnesium, Natrium und Kalium analysiert. Bei 5 der 10 Proben wurden erhöhte KW-Konzentrationen zwischen 293 und 2.340 mg/kg festgestellt. Bei jeweils einer Probe wurde eine erhöhte Chromkonzentration von 237 mg/kg und eine erhöhte Kupferkonzentration von 112 mg/kg bestimmt. Die pH-Werte lagen im basischen Bereich, teilweise über 9,5. Bei zwei Proben lagen erhöhte Ammoniumkonzentrationen (max. 3,3 mg/l) vor.

Im Bereich des Schrottlagerplatzes wurde ein großer Teil des kontaminierten Untergrundes ausgehoben. Bei der Errichtung eines Regenwasserkanals in der Nähe wurde festgestellt, dass der kontaminierte Bereich über den Aushubbereich hinausgeht. In der Messstelle „Sonde 5 a“ wurden bis 2018 Kohlenwasserstoffe im Grundwasser festgestellt.

Die Ergebnisse der Kontrolluntersuchungen zeigen aktuell Belastungen durch Kohlenwasserstoffe lediglich bei der Messstelle Sonde 5a, die in den letzten Jahren auch organoleptisch auffällig war. Die ca. 40 m weiter im Abstrom gelegene Messstelle „Brunnen IV“ zeigte seit dem Jahr 2014 keine erhöhten KW-Konzentrationen. Eine Unterbrechung des Pumpbetriebes bei der Messstelle Sonde 5a im Sommer 2018 mit der Dauer von einem Monat zeigte keine Auswirkungen bei den abstromigen Messstellen. Im Zuge der Auflassung der Beizerei wurden erhöhte Metallkonzentrationen im Feststoff festgestellt. Um eine mögliche Beeinflussung des Grundwassers durch Metalle ausschließen zu können, wurden die Metallkonzentrationen bei den Proben aus dem Brunnen IV, der sich im seitlichen Abstrom der Beizerei befindet, bestimmt. Die Metallkonzentrationen lagen in einem unauffälligen Bereich.
