21. März 2023

## Altlast N72 „Putzerei Heilmeier“

### Beurteilung von Sicherungsmaßnahmen

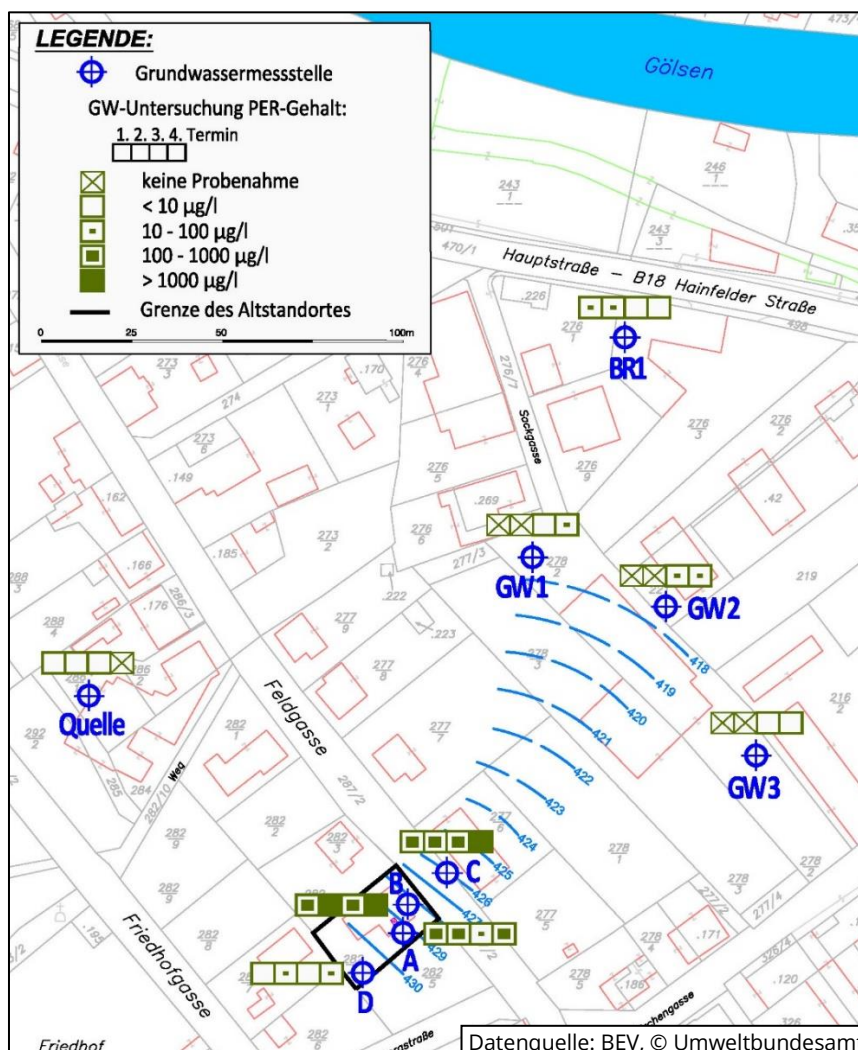
Abbildung 3: Schadstofffahne

Im Zuge der Grundwasseruntersuchungen wurde im unmittelbaren Bereich der Anlagen der Putzerei eine massive Verunreinigung des Grundwassers mit Tetrachlorethen festgestellt (max. 3,2 mg/l Pumpprobe, max. 5,6 mg/l Schöpfprobe). Ausgehend von diesem Schadenszentrum hat sich im Grundwasser eine Schadstofffahne mit Tetrachlorethen ausgebildet (sh. Abb. 3). Noch in ca. 20 m Entfernung wurden Tetrachlorethenkonzentrationen von über 1 mg/l festgestellt. Über 20 m Entfernung nahmen die Tetrachlorethenkonzentrationen im Grundwasser rasch auf eine Größenordnung von max. 60 µg/l ab. Tetrachlorethen wurde im Brunnen bis ca. 170 m Entfernung festgestellt. In der anstromigen Messstelle konnte ebenfalls Tetrachlorethen nachgewiesen werden. Im Vergleich lagen die Konzentrationen auf einem niedrigen Niveau. Die festgestellten Belastungen im Anstrom können vermutlich mit dem Altstandort in Zusammenhang gebracht werden.

Zusammenfassend zeigten die Untersuchungsergebnisse, dass im Bereich des Altstandortes eine massive Verunreinigung des Untergrundes durch Tetrachlorethen vorhanden ist, die eine deutliche Beeinträchtigung des Grundwassers verursachte.

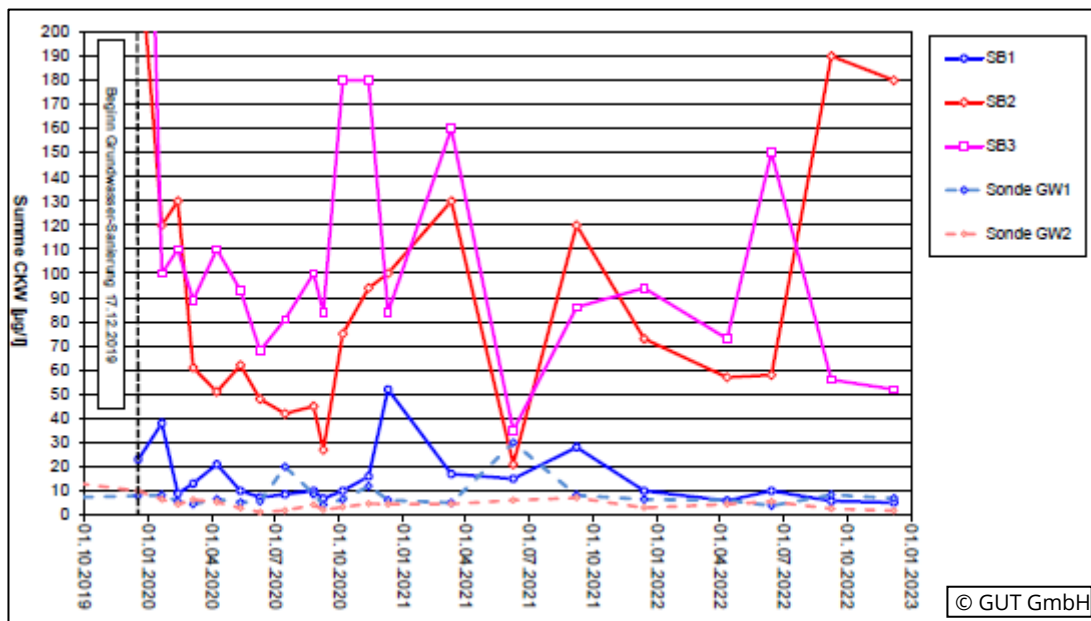
Abbildung 5: CKW-Konzentration in den Sperrbrunnen und abstromigen Messstellen

Die qualitative Grundwasserbeweissicherung zeigt seit der Inbetriebnahme der Sicherungsanlage schwankende CKW-Konzentrationen in den Sperrbrunnen. Die Brunnen wiesen nach Sicherungsbeginn CKW-Konzentrationen von 23 µg/l in SB1, 240 µg/l in SB2 und 450 µg/l in SB3 auf.

Im Brunnen SB1 stiegen die CKW-Konzentrationen bis zum Ende des 1. Sicherungsjahres 2020 auf maximal 52 µg/l an und sanken nachfolgend auf minimal 5,2 µg/l beim letzten Termin im Jahr 2022. Die Sperrbrunnen SB2 und SB3 zeigten in den letzten 3 Jahren schwankende CKW-Konzentrationen, die auf einem höheren Niveau lagen. Am Ende des Jahres 2022 stiegen die CKW-Konzentrationen in SB2 auf bis zu 190 µg/l. Bei SB3 wurde die Maximalkonzentration von 180 µg/l Ende 2020 festgestellt, die nachfolgend wieder sank und im Jahr 2022 kurzfristig wieder auf 150 µg/l stieg. Beim letzten Termin im Jahr 2022 lagen die CKW-Konzentrationen wieder bei 52 µg/l.

Die Grundwassermessstelle C, die im Nahbereich des Sperrbrunnens SB2 liegt, zeigte ebenfalls schwankende CKW-Konzentrationen, die zu Beginn der Sicherung bei 270 µg/l lagen, zwischenzeitlich auf minimal 28 µg/l sanken und Ende 2021 bis auf 180 µg/l wieder anstiegen. Im Zuge des letzten Termins im Jahr 2022 wurde eine CKW-Konzentration von 88 µg/l festgestellt. Es ist davon auszugehen, dass bei Pumpbetrieb das Grundwasser über die Messstelle C in den Brunnen SB2 gezogen wird und die Messstelle C daher nicht als abstromige Messstelle zu werten ist.

Die Grundwassermessstelle GW2 im weiteren Abstrom zeigte seit Beginn der Sicherung CKW-Konzentrationen unterhalb des Sanierungszielwertes von 10 µg/l für die Summe PER und TRI, bei der Messstelle GW1 lagen diese an 3 Terminen mit 20 µg/l im Juli 2020, 12 µg/l im November 2020 und 30 µg/l im Juni 2021 darüber. Nachfolgend lagen die CKW-Konzentrationen an 6 Terminen zwischen 8,4 und 3,9 µg/l.
