22. Juni 2006

Altlast O 28 „Gaswerk Bad Ischl“

Beurteilung der Sicherungsmaßnahmen

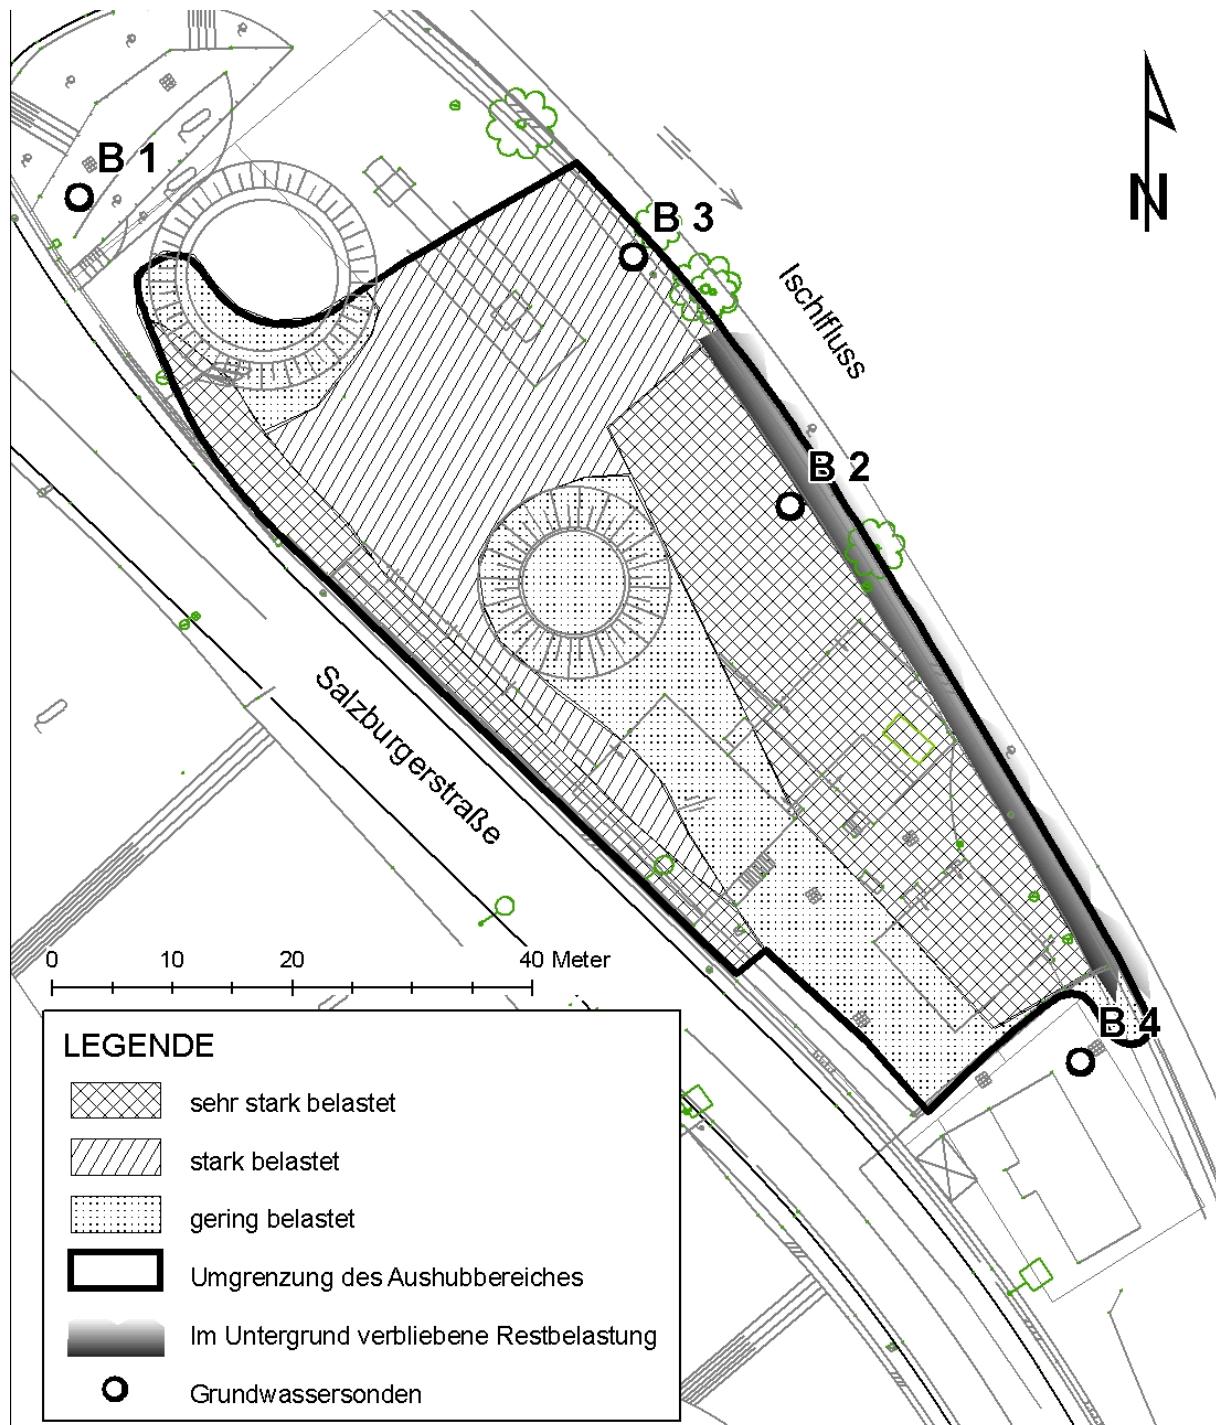
Abbildung 2: Darstellung der Aushubbereiche und Lage der GW-Messstellen

In nachfolgender Abbildung sind die Aushubbereiche dargestellt sowie die für die Beweissicherung zur Verfügung stehenden Grundwassersonden eingetragen.

In *Abbildung 2* (siehe Pkt. 6) sind die zur Verfügung stehenden Grundwassermessstellen sowie jener Bereich dargestellt, in dem Restbelastungen im Untergrund verblieben sind.

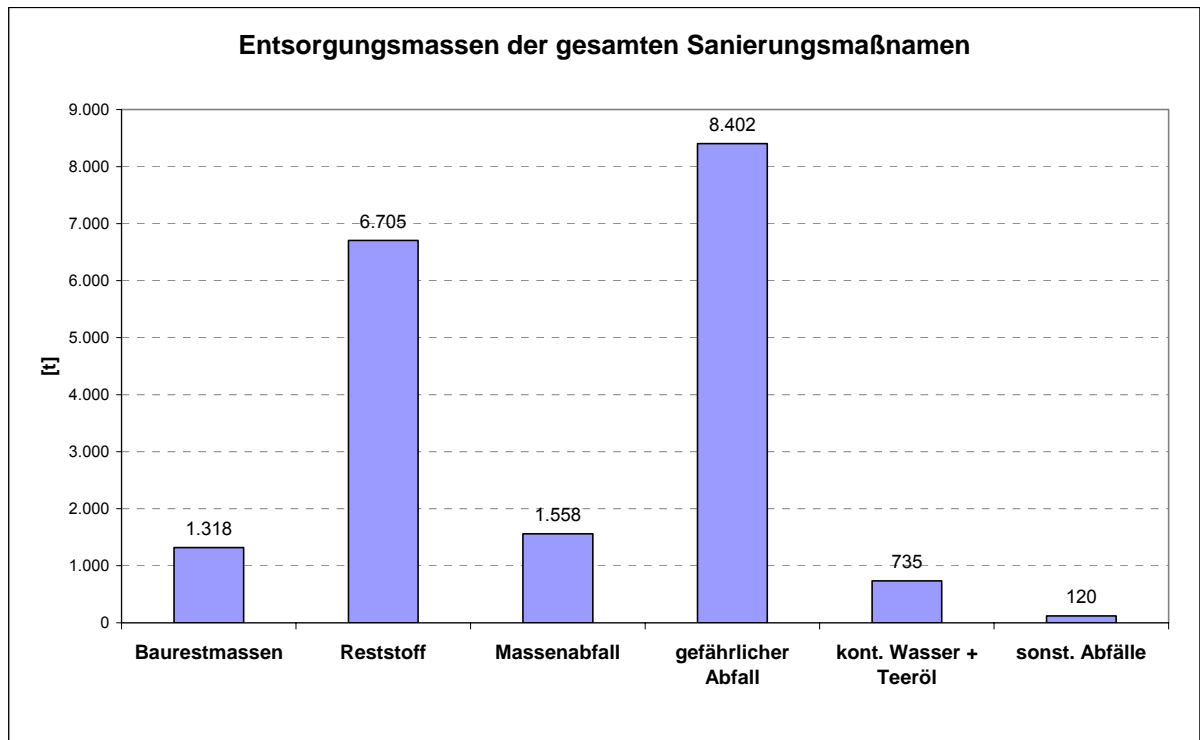
Abbildung 3: Entsorgungsmassen der Sanierungsmaßnahmen

Entsprechend den Entsorgungsschienen wurden folgende Aushub- und Abbruchmassen auf entsprechenden Deponien bzw. Behandlungsanlagen entsorgt:

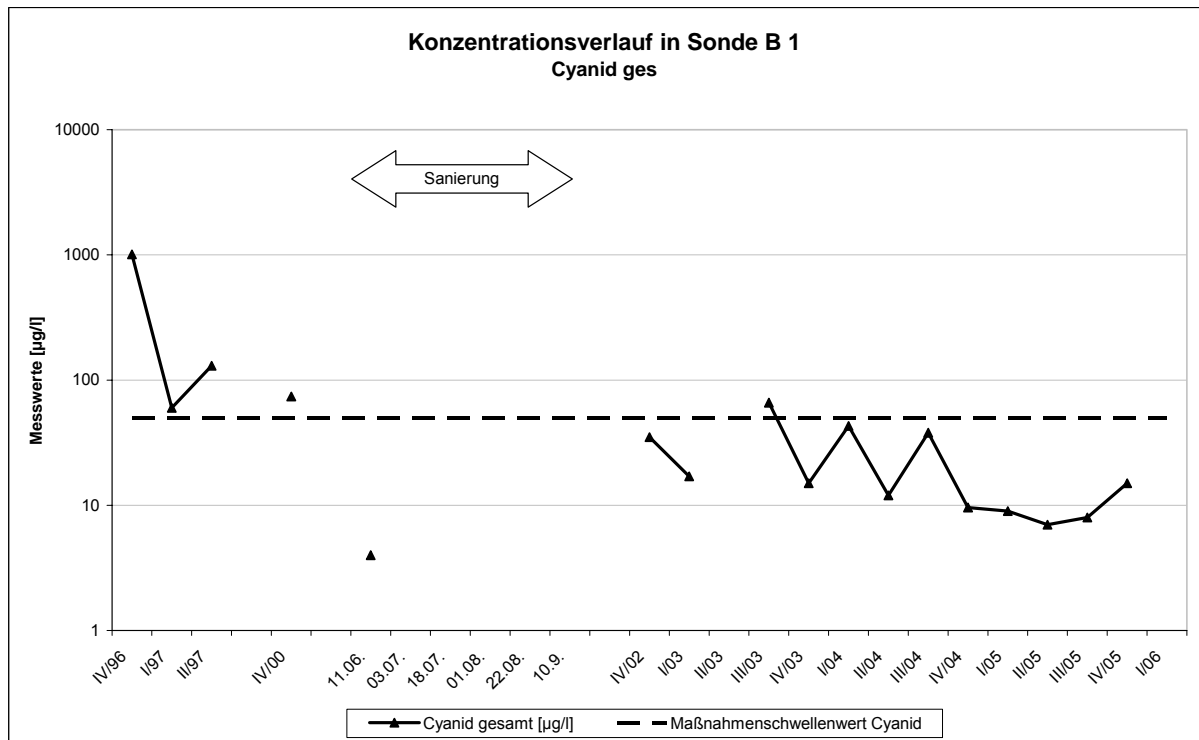
Abbildung 4: Konzentrationsverlauf von Cyanid in Anstromsonde B 1 (logarithmische Darstellung!)

Im Anstrom (Sonde B 1) wurden vor der Sanierung erhöhte Gehalte an Cyanid bis zu 1.000 µg/l im Grundwasser festgestellt. Nach Ende der Sanierung konnten diese erhöhten Gehalte im Anstrom nicht bestätigt werden. Die Konzentrationen an Cyanid lagen generell (mit Ausnahme einer geringfügigen Überschreitung) unter dem Maßnahmenschwellenwert der ÖNORM S 2088-1 (50 µg/l) und liegen derzeit im Bereich von rund 10 µg/l (vgl. *Abbildung 4*).

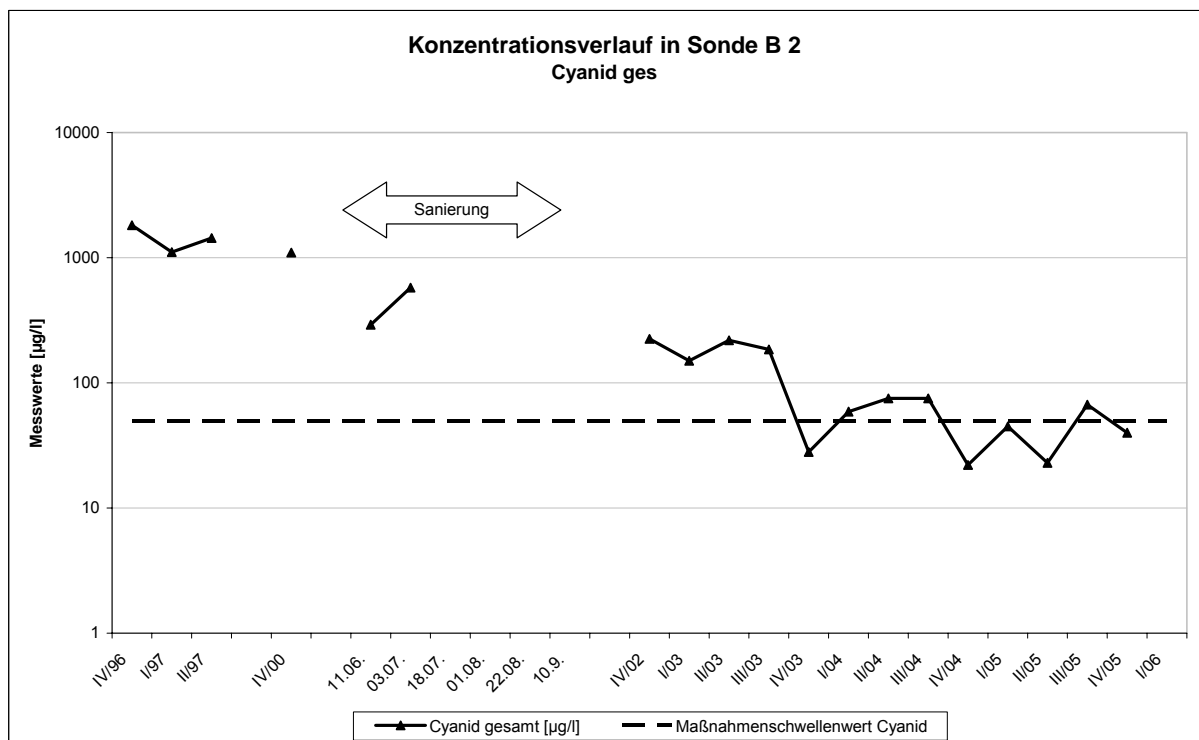
Abbildung 5: Konzentrationsverlauf von Cyanid in Sonde B 2 (logarithmische Darstellung!)

Vor der Sanierung wurden im zentralen Bereich des Standorts (Sonde B 2) stark erhöhte Gehalte über 1.000 µg/l (Cyanid gesamt) analysiert, nach Abschluss der Sanierungsmaßnahmen zeigen die Gehalte einen eindeutig rückläufigen Trend und be-

wegen sich derzeit etwa im Bereich des Maßnahmenschwellenwertes der ÖNORM S 2088-1 von $50 \mu\text{g/l}$ (vgl. *Abbildung 5*).

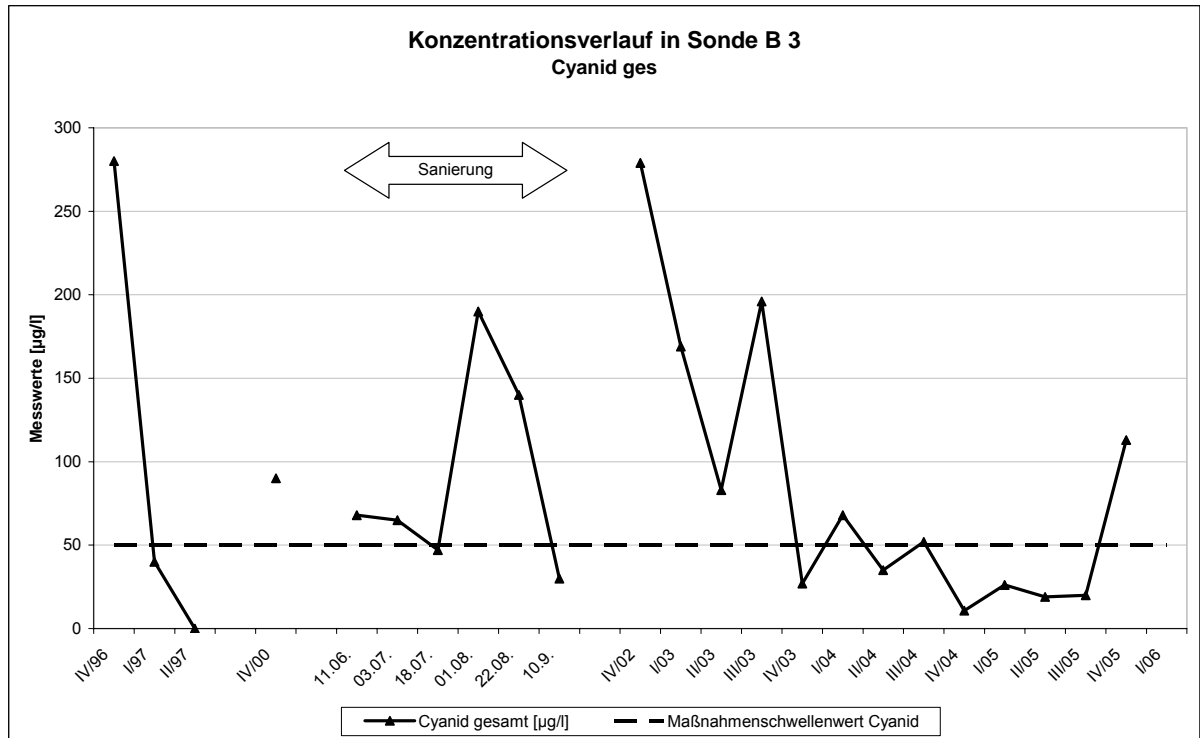
Abbildung 6: Konzentrationsverlauf von Cyanid in Sonde B 3

In der im nördlichen Bereich des Standorts situierten Sonde B 3 wurden vor Beginn und während der Sanierungsmaßnahmen erhöhte Cyanidgehalte nachgewiesen. Nach einem Anstieg der Konzentrationen unmittelbar nach Abschluss der Sanierungsmaßnahmen zeigten die Werte einen deutlich rückläufigen Trend und liegen derzeit im Bereich des Prüfwertes der ÖNORM S 2088-1 ($30 \mu\text{g/l}$), lediglich beim letzten Termin wurden höhere Konzentrationen ermittelt (vgl. *Abbildung 6*).

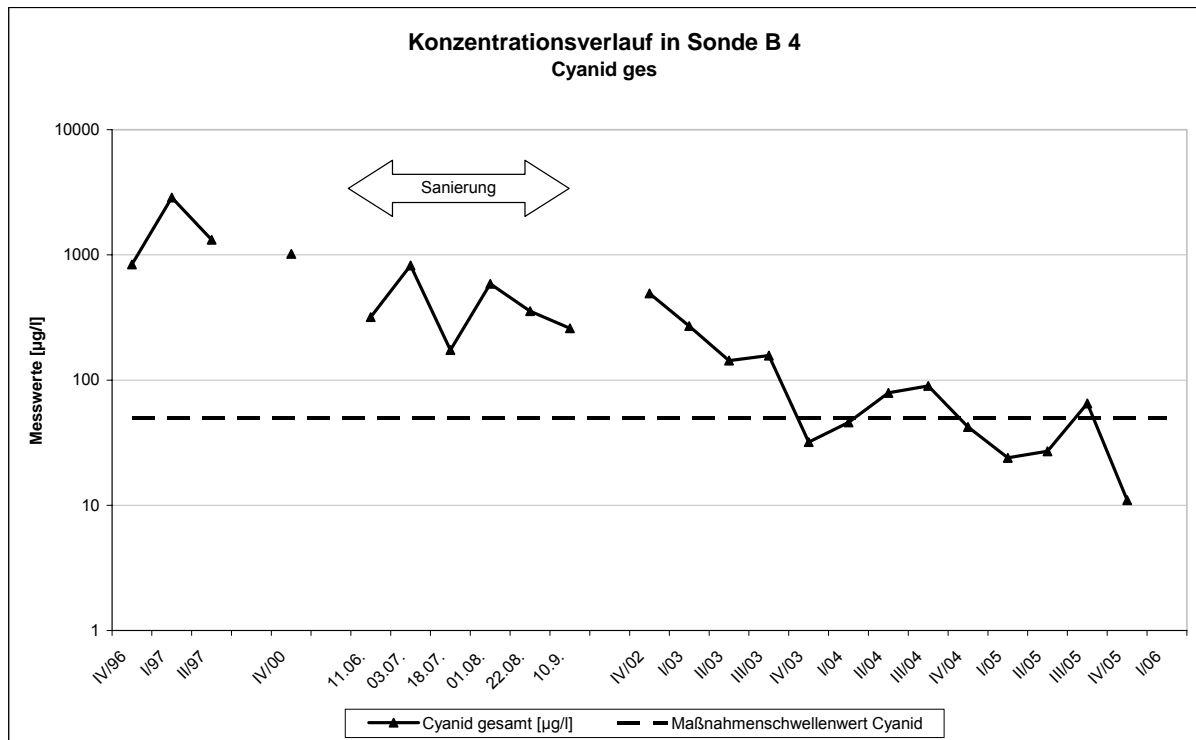
Abbildung 7: Konzentrationsverlauf von Cyanid im Abstrom (logarithmische Darstellung!)

Im Grundwasserabstrom (Sonde B 4) wurden vor der Sanierung Konzentrationen zwischen rund 1.000 bis $3.000 \mu\text{g/l}$ Cyanid gesamt nachgewiesen. Nach Ende der Sanierungsmaßnahmen ist ein deutlicher Rückgang der Konzentrationen feststellbar, aktuell liegen die Konzentrationen im Abstrom im Bereich des Maßnahmenschwellenwertes der ÖNORM S 2088-1 von $50 \mu\text{g/l}$.

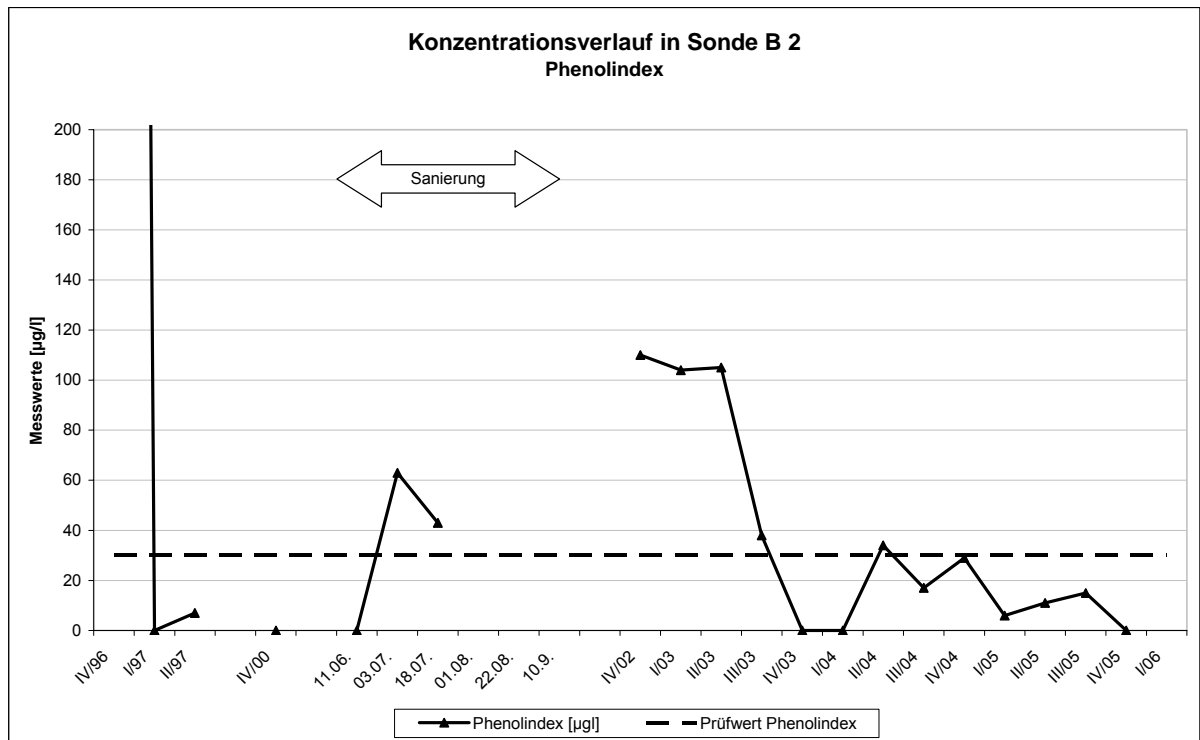
Abbildung 8: Konzentrationsverlauf von Phenolindex in Sonde B 2

Phenole wurden im Bereich der Sonde B 2 zum Teil in erhöhten Konzentrationen nachgewiesen (Spitzenwert von rund 2.200 µg/l als Phenolindex). Unmittelbar nach den Sanierungsmaßnahmen wurden geringfügig erhöhte Gehalte analysiert, danach war ein deutlicher Rückgang zu verzeichnen. Aktuell liegen die Gehalte im Bereich von unter 20 µg/l als Phenolindex (vgl. Abbildung 8).

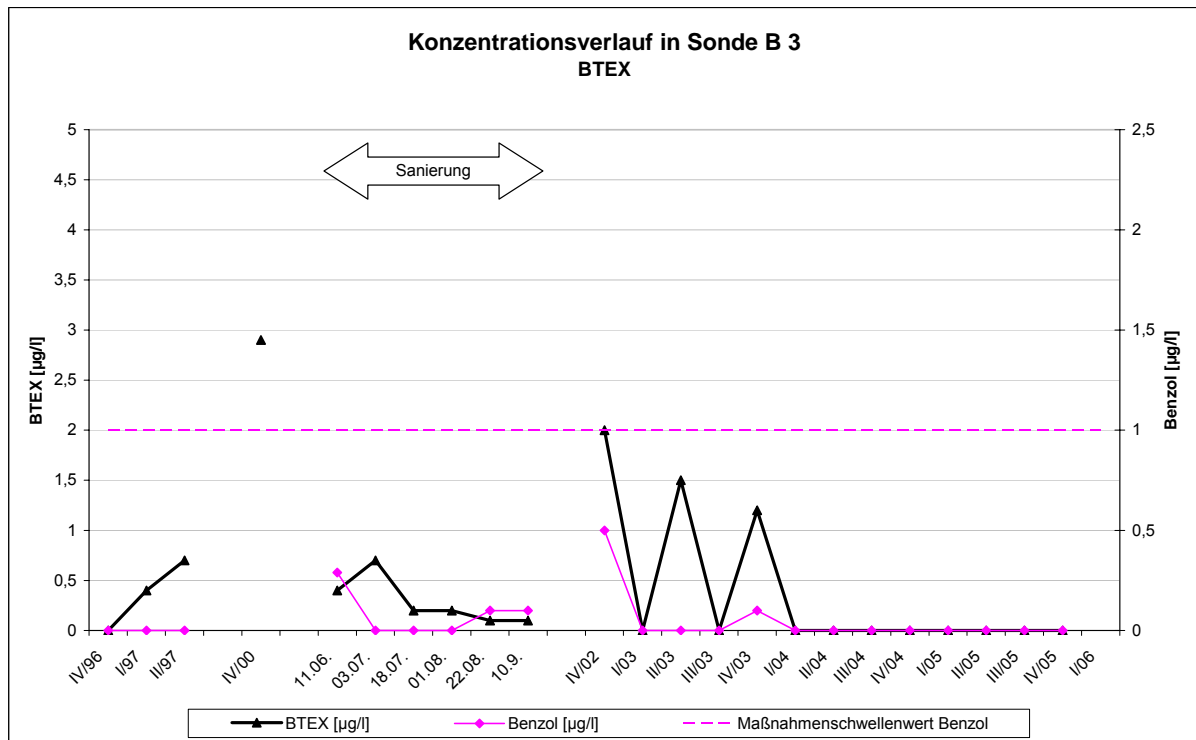
Abbildung 9: Konzentrationsverlauf von BTEX in Sonde B 3

Im Anstrom (Sonde B 1) wurden aromatische Kohlenwasserstoffe im Grundwasser lediglich in Spuren analysiert. In der im nördlichen Bereich des Standorts situierten Sonde B 3 wurden vor Beginn und während der Sanierungsmaßnahmen BTEX in Spuren nachgewiesen. Unmittelbar nach Abschluss der Sanierungsmaßnahmen waren leicht höhere Gehalte an aromatischen Kohlenwasserstoffen festzustellen, danach ein Rückgang auf unter die Nachweisgrenze. Aktuell wurden in Sonde B 3 seit 8 Beprobungsdurchgängen keine aromatischen Kohlenwasserstoffe mehr nachgewiesen (vgl. Abbildung 9)

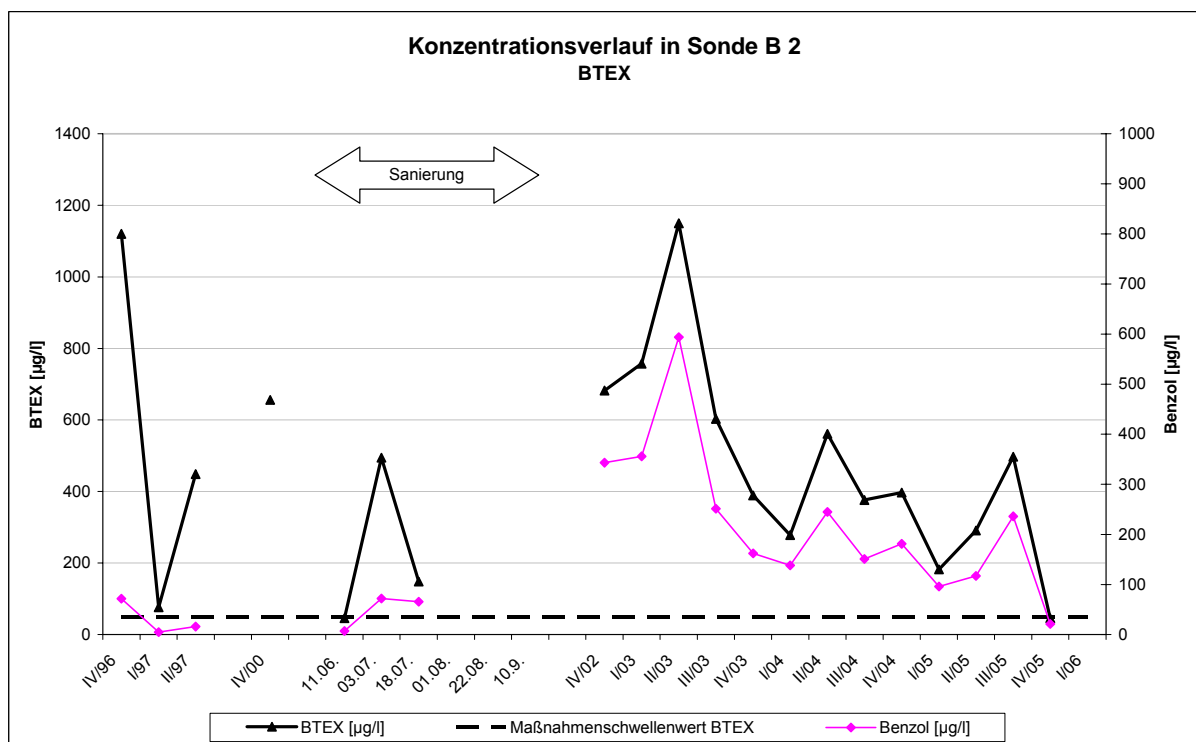
Abbildung 10: Konzentrationsverlauf von BTEX in Sonde B 2

Vor der Sanierung und im Verlauf der Sanierungsmaßnahmen wurden im zentralen Bereich des Standorts (Sonde B 2) stark erhöhte Gehalte an Summe BTEX mit einem Benzolanteil bis über 70 $\mu\text{g/l}$ analysiert. Nach Abschluss der Sanierungsmaßnahmen waren stark steigende Konzentrationen und anschließend ein eindeutig rückläufigen Trend zu verzeichnen (vgl. *Abbildung 10*). Die Konzentrationen an

Summe BTEX bewegen sich etwa im Bereich zwischen 200 bis 500 µg/l und liegen noch deutlich über dem Maßnahmenschwellenwert der ÖNORM S 2088-1 (50 µg/l). Die Benzolgehalte betragen aktuell rund 100 bis 200 µg/l und liegen ein Vielfaches über dem Maßnahmenschwellenwert der ÖNORM S 2088-1 (1 µg/l). Lediglich beim letzten Untersuchungsdurchgang wurden deutlich geringere Gehalte analysiert. Bei diesem Untersuchungsdurchgang waren sehr hohe Grundwasserstände gegeben.

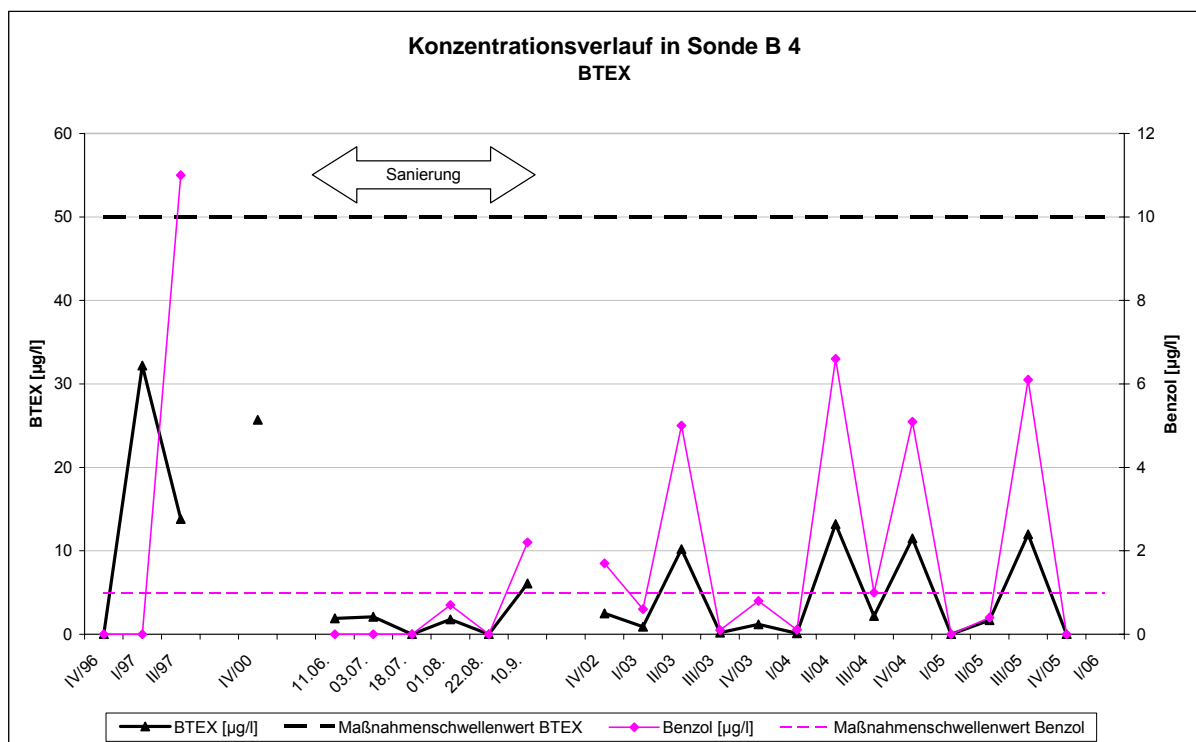
Abbildung 11: Konzentrationsverlauf von BTEX im Abstrom

Im Grundwasserabstrom (Sonde B 4) wurden vor der Sanierung Konzentrationen zwischen rund 15 bis 30 µg/l (bei einem Termin unter der Nachweisgrenze) an Summe BTEX sowie ein einmalig stark erhöhter Gehalt an Benzol (11 µg/l) nachgewiesen. Nach Ende der Sanierungsmaßnahmen bewegen sich die Konzentrationen an Summe BTEX im Bereich von rund 10 µg/l und liegen deutlich unter dem Maßnahmenschwellenwert der ÖNORM S 2088-1 von 50 µg/l. Rund 50 % der aromatischen Kohlenwasserstoffe stellt Benzol dar, der entsprechende Maßnahmenschwellenwert der ÖNORM S 2088-1 von 1 µg/l wird zum Teil noch deutlich überschritten (vgl. *Abbildung 11*).

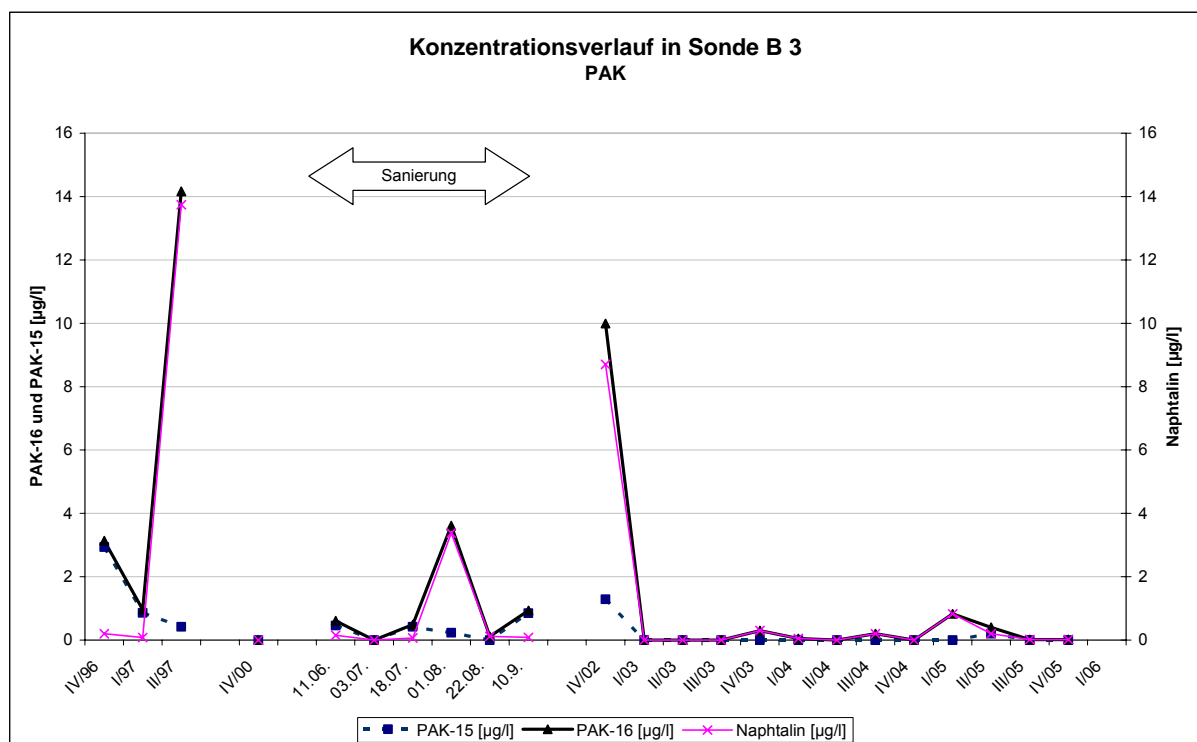
Abbildung 12: Konzentrationsverlauf von PAK in Sonde B 3

Bei der im nördlichen Bereich des Standorts situierten Sonde B 3 wurden vor Beginn und während der Sanierungsmaßnahmen polyzyklische aromatische Kohlenwasserstoffe zum Teil in erhöhten Gehalten bis max. 14 µg/l nachgewiesen. Nach Abschluss der Sanierungsmaßnahmen war ein deutlicher Rückgang der Konzentrationen festzustellen. Bei fast allen Beweissicherungsdurchgängen war lediglich Naphtalin in geringen Gehalten sowie die restlichen Einzelverbindungen (PAK-15) nur vereinzelt in Spuren nachzuweisen. Insgesamt wurde in Sonde B 3 nur beim ersten der insgesamt 13 Beprobungsdurchgängen nach Sanierungsende eine Überschreitung des Prüfwerts nach ÖNORM S 2088-1 (0,5 µg/l für PAK-15 und 1 µg/l für Naphtalin) festgestellt. (vgl. *Abbildung 12*)

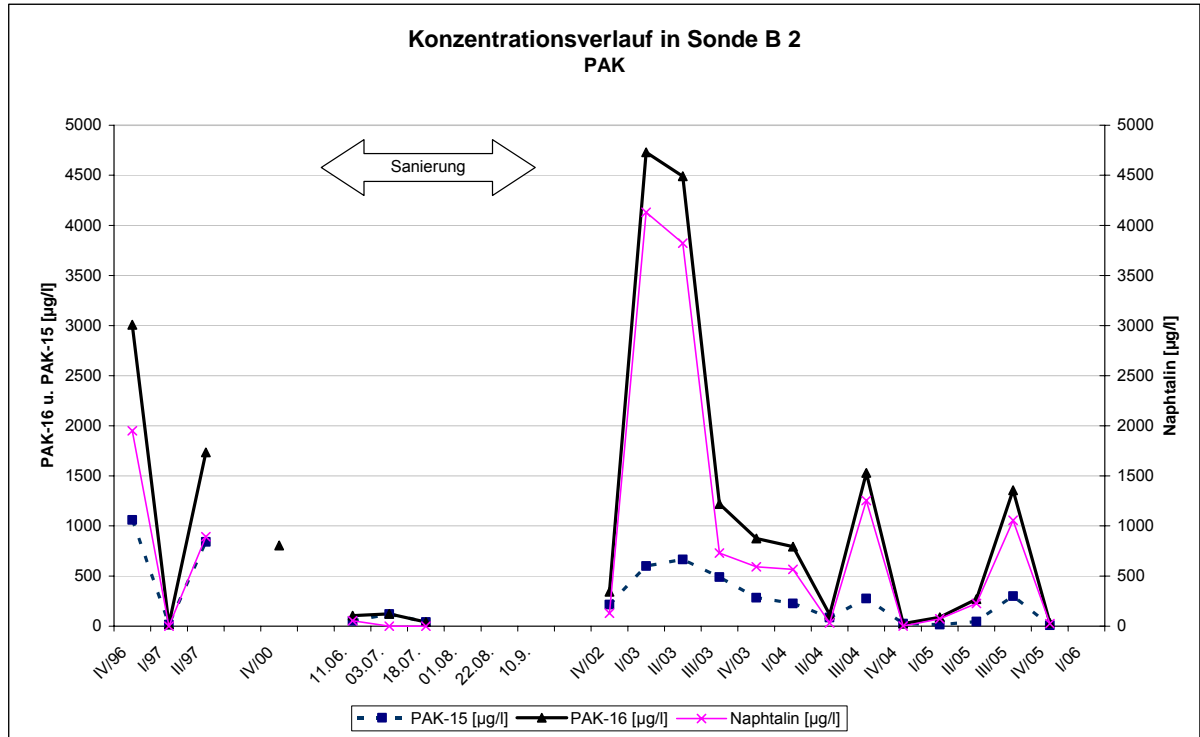
Abbildung 13: Konzentrationsverlauf von PAK in Sonde B 2

Im zentralen Bereich des Standorts (Sonde B 2) wurden vor der Sanierung stark erhöhte Gehalte an polyzyklischen aromatischen Kohlenwasserstoffen bis rund 3.000 µg/l (PAK-16) festgestellt, rund 70 % davon Naphtalin. Nach Abschluss der Sanierungsmaßnahmen waren kurzzeitig stark erhöhte und anschließend rückläufige

Konzentrationen zu verzeichnen (vgl. *Abbildung 13*). Die Konzentrationen an polycyclischen aromatischen Kohlenwasserstoffen (PAK-16) schwanken sehr stark und bewegen sich derzeit etwa im Bereich zwischen 30 bis 1.500 µg/l. Sowohl die Summe PAK-15 als auch die mobilste Einzelsubstanz Naphtalin liegen noch um ein Vielfaches über den Prüfwerten der ÖNORM S 2088-1 (0,5 bzw. 1 µg/l). Derzeit ist noch kein Trend der PAK-Konzentrationen im Bereich der Sonde B 2 erkennbar.

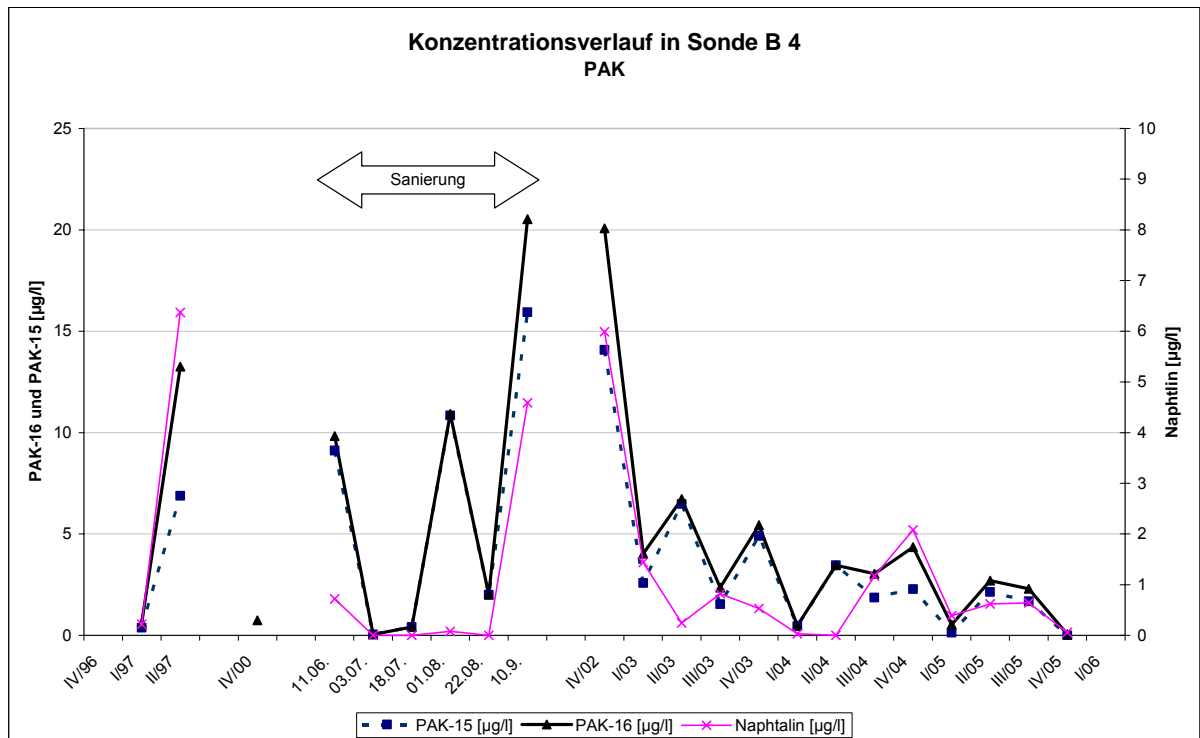
Abbildung 14: Konzentrationsverlauf von PAK im Abstrom

Im Grundwasserabstrom (Sonde B 4) wurden vor der Sanierung Konzentrationen zwischen rund 0,75 bis 13 µg/l an polyzyklischen aromatischen Kohlenwasserstoffen nachgewiesen. Im Zuge der Sanierungsmaßnahmen wurden steigende Konzentrationen festgestellt. Nach Ende der Sanierungsmaßnahmen ist nach anfänglich stark erhöhten Konzentrationen ein rückläufiger Trend der PAK-Gehalte im Abstrom feststellbar. Die PAK-Konzentrationen schwanken sehr stark und bewegen sich derzeit (letzte 8 Beprobungsdurchgänge) zwischen rund < 0,1 bis 4,5 µg/l (PAK-16). Die mobilste Einzelsubstanz Naphtalin stellt einen vergleichsweise geringen Anteil bis max. rund 50 % der Summenkonzentration dar. Aktuell werden die Prüfwerte der ÖNORM S 2088-1 für PAK-15 und Naphtalin (0,25 bzw. 1 µg/l) noch überschritten (vgl. *Abbildung 14*).
