9. November 2012

Altstandort „Holzimprägnierung Rütgers Gerasdorf“

Gefährdungsabschätzung und Prioritätenklassifizierung
 (§13 und §14 Altlastensanierungsgesetz)

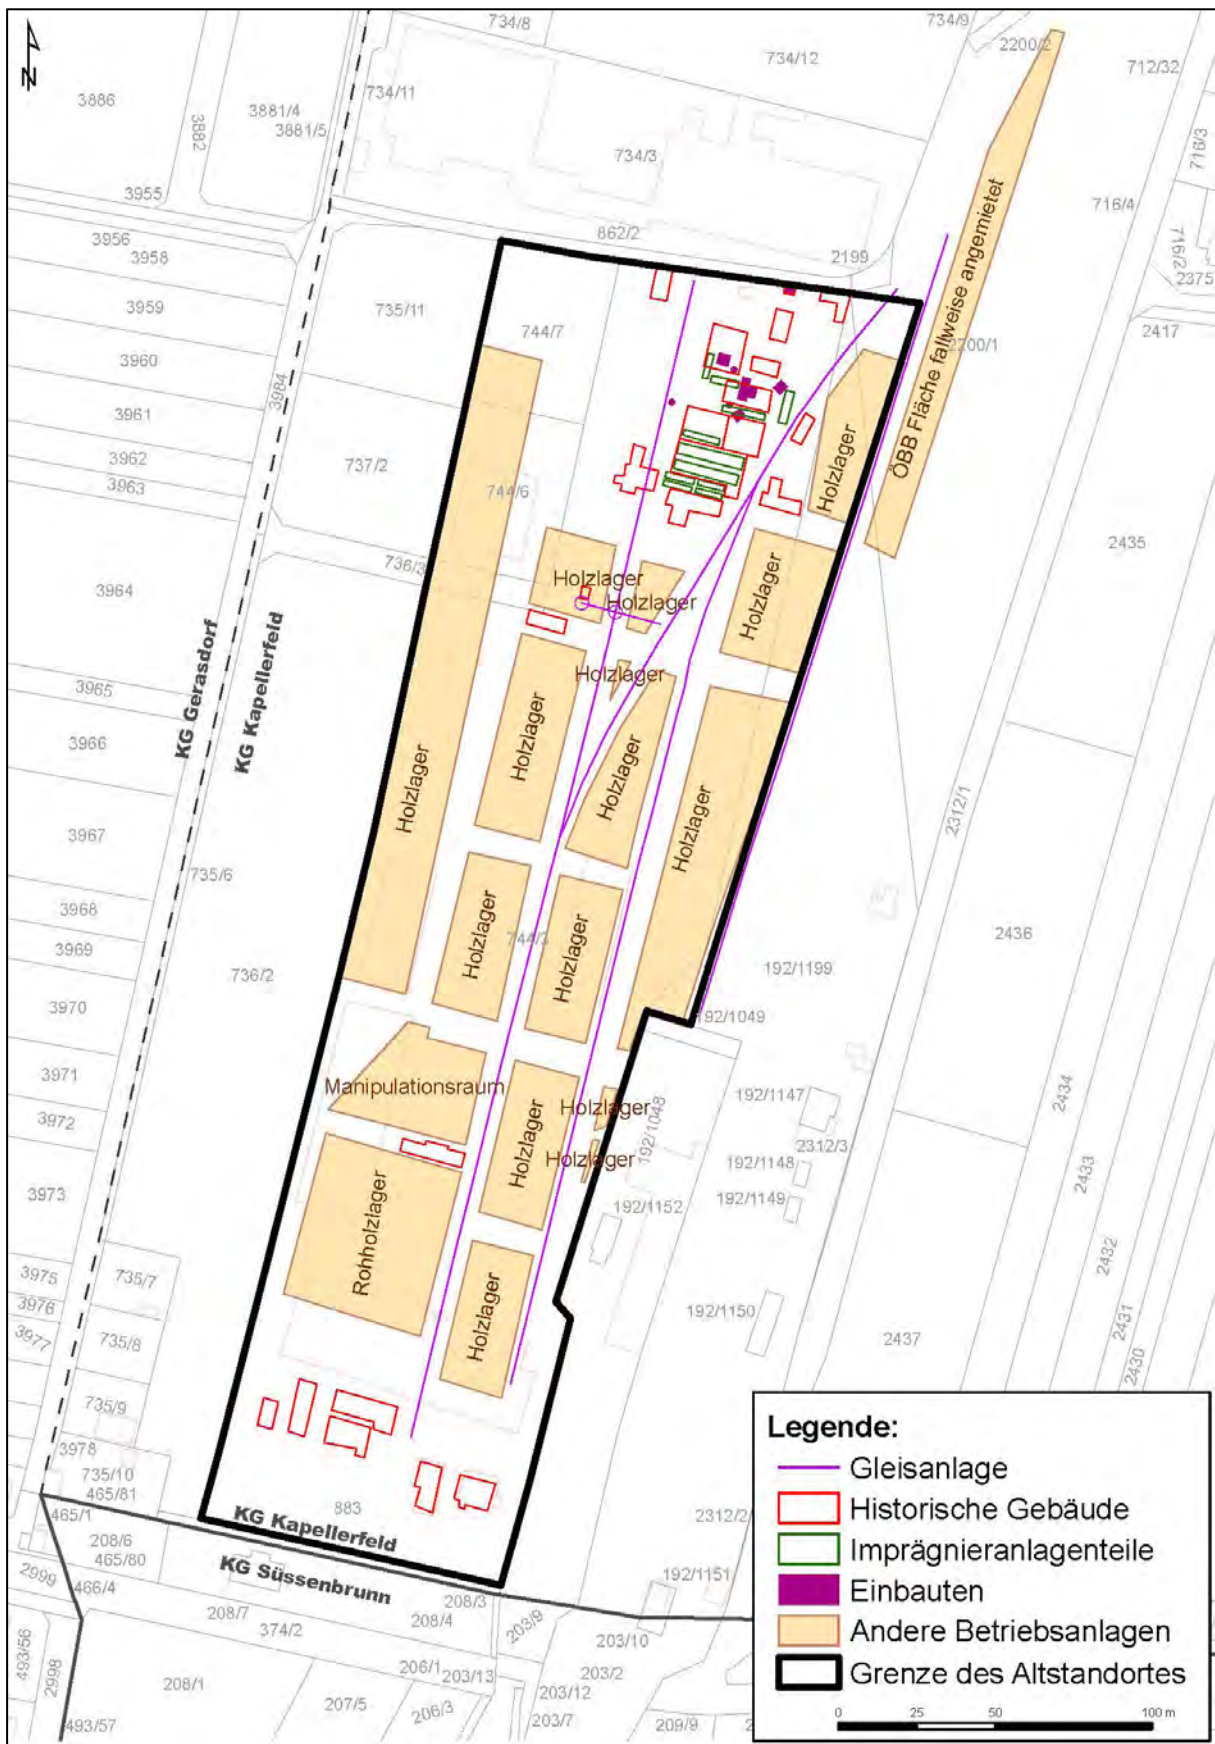
Abb.2a: Historische Nutzung des Altstandortes (schematisiert)

Die unbehandelten Stämme wurden meist im südlichen Teil des Altstandortes gelagert. Die Hallen des Sägewerkes mit Fabrikschlot, die Imprägnierungskessel, die Krallenbanderzeugung und die diversen Lagertanks befanden sich im nördlichen Teil des Altstandortes. Vermutlich wurden die fertig gesägten Eisenbahnschwellen, Telegraphenmasten, etc. zunächst am westlichen Rand des Geländes gelagert, dann durch die Kesselhalle gezogen und anschließend zum Trocknen meist auf der östlichen Seite oder südlich neben der Halle gelagert, wobei die Standorte der Trocknungsplätze aber vermutlich häufig wechselten. Die historische Nutzung des Altstandortes ist in den Abbildungen 2a und 2b ersichtlich. 1979/1980 wurde der Betrieb eingestellt.

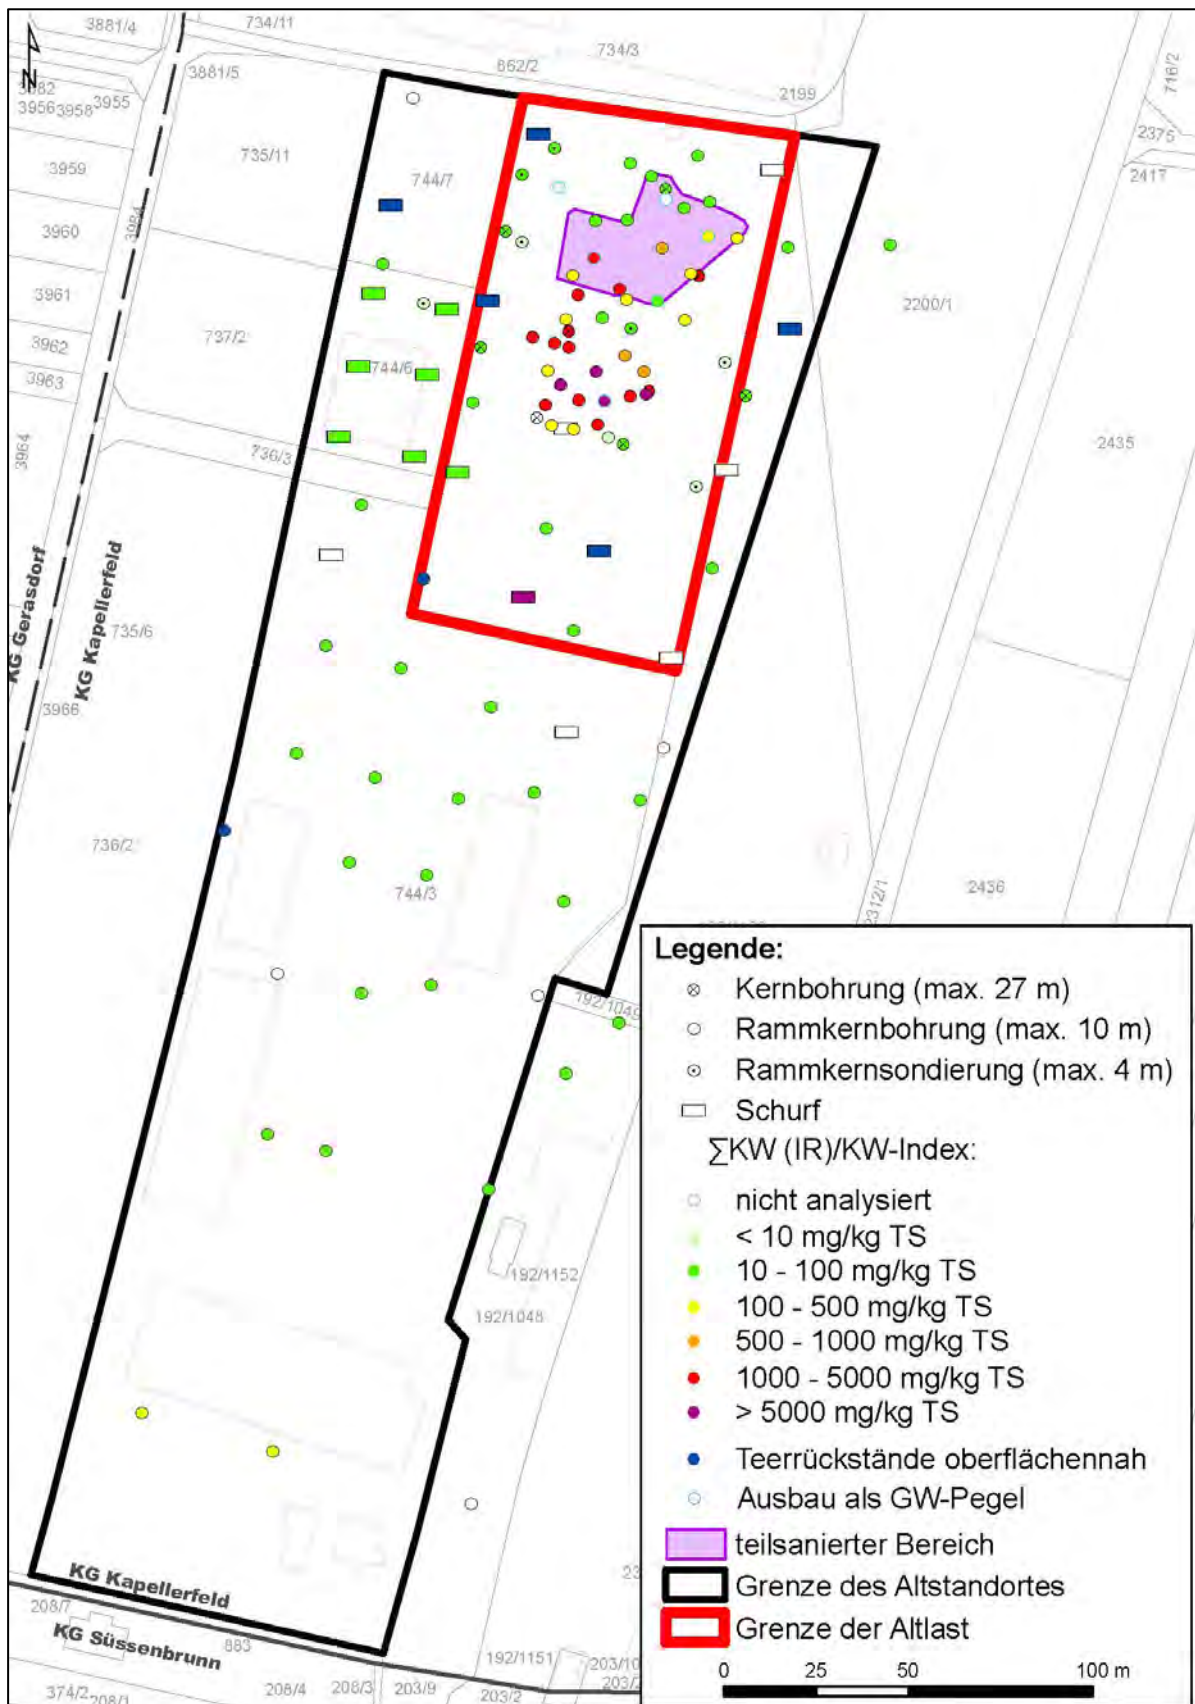
Abb.4: Lage der Untergrundaufschlüsse 1996-2009, Kohlenwasserstoff-Gesamtgehalte im Untergrund (Σ KW, KW-Index)

Von den 104 Proben waren 19 Proben belastet (Σ KW-Gehalt 100-500 mg/kg TS) und 7 Proben stark belastet (Σ KW-Gehalt >500 mg/kg TS, Maximalwert rd. 4.600 mg/kg TS). Die belasteten Bereiche lagen nördlich der ehemaligen Sägewerkshalle im Bereich der vermuteten Tanks. Die Belastungen traten meist (16 Proben) in Tiefen zwischen 6,5 m und 8 m, d.h. im Grundwasserschwankungsbereich auf.

Von den 62 Proben waren 12 Proben belastet (Σ KW-Gehalt 100-500 mg/kg TS) und 38 Proben stark belastet (Σ KW-Gehalt >500 mg/kg TS, Maximalwert rd. 8.800 mg/kg TS). Die belasteten Bereiche lagen im Bereich der Imprägnierungskessel und der angeschlossenen Lagerbehälter und Anlagen vor. Die Belastungen traten in allen Tiefenstufen der ungesättigten Zone bis in den Grundwasserschwankungsbereich auf.

Im Allgemeinen waren hohe Belastungen beim Parameter KW-Index auch mit hohen PAK-Belastungen in vergleichbarer Größenordnung verbunden. In der Kernbohrung KB10 wurden in der ungesättigten Zone PAK-Gehalte bis 1.300 mg/kg TS (KW-Index bis 2.700 mg/kg TS) und im Grundwasserschwankungsbereich für PAK rd. 170 mg/kg TS gemessen. Bei den Kernbohrungen KB5 und KB7 wurden starke Kohlenwasserstoffbelastungen (KW-Index, PAK) im gesättigten Untergrundbereich sowohl am Übergang vom kiesigen zum sandigen Aquifer bzw. oberhalb von schluffigen Linsen (KW-Index bis rd. 800 mg/kg TS, PAK bis rd. 600 mg/kg TS) als auch am Grundwasserstauer festgestellt. Knapp oberhalb des Grundwasserstauers wurden dabei Werte für KW-Index von rd. 1.500-3.000 mg/kg TS und für PAK von rd. 1.500 mg/kg TS erhalten, im Stauer wurden keine Belastungen festgestellt.

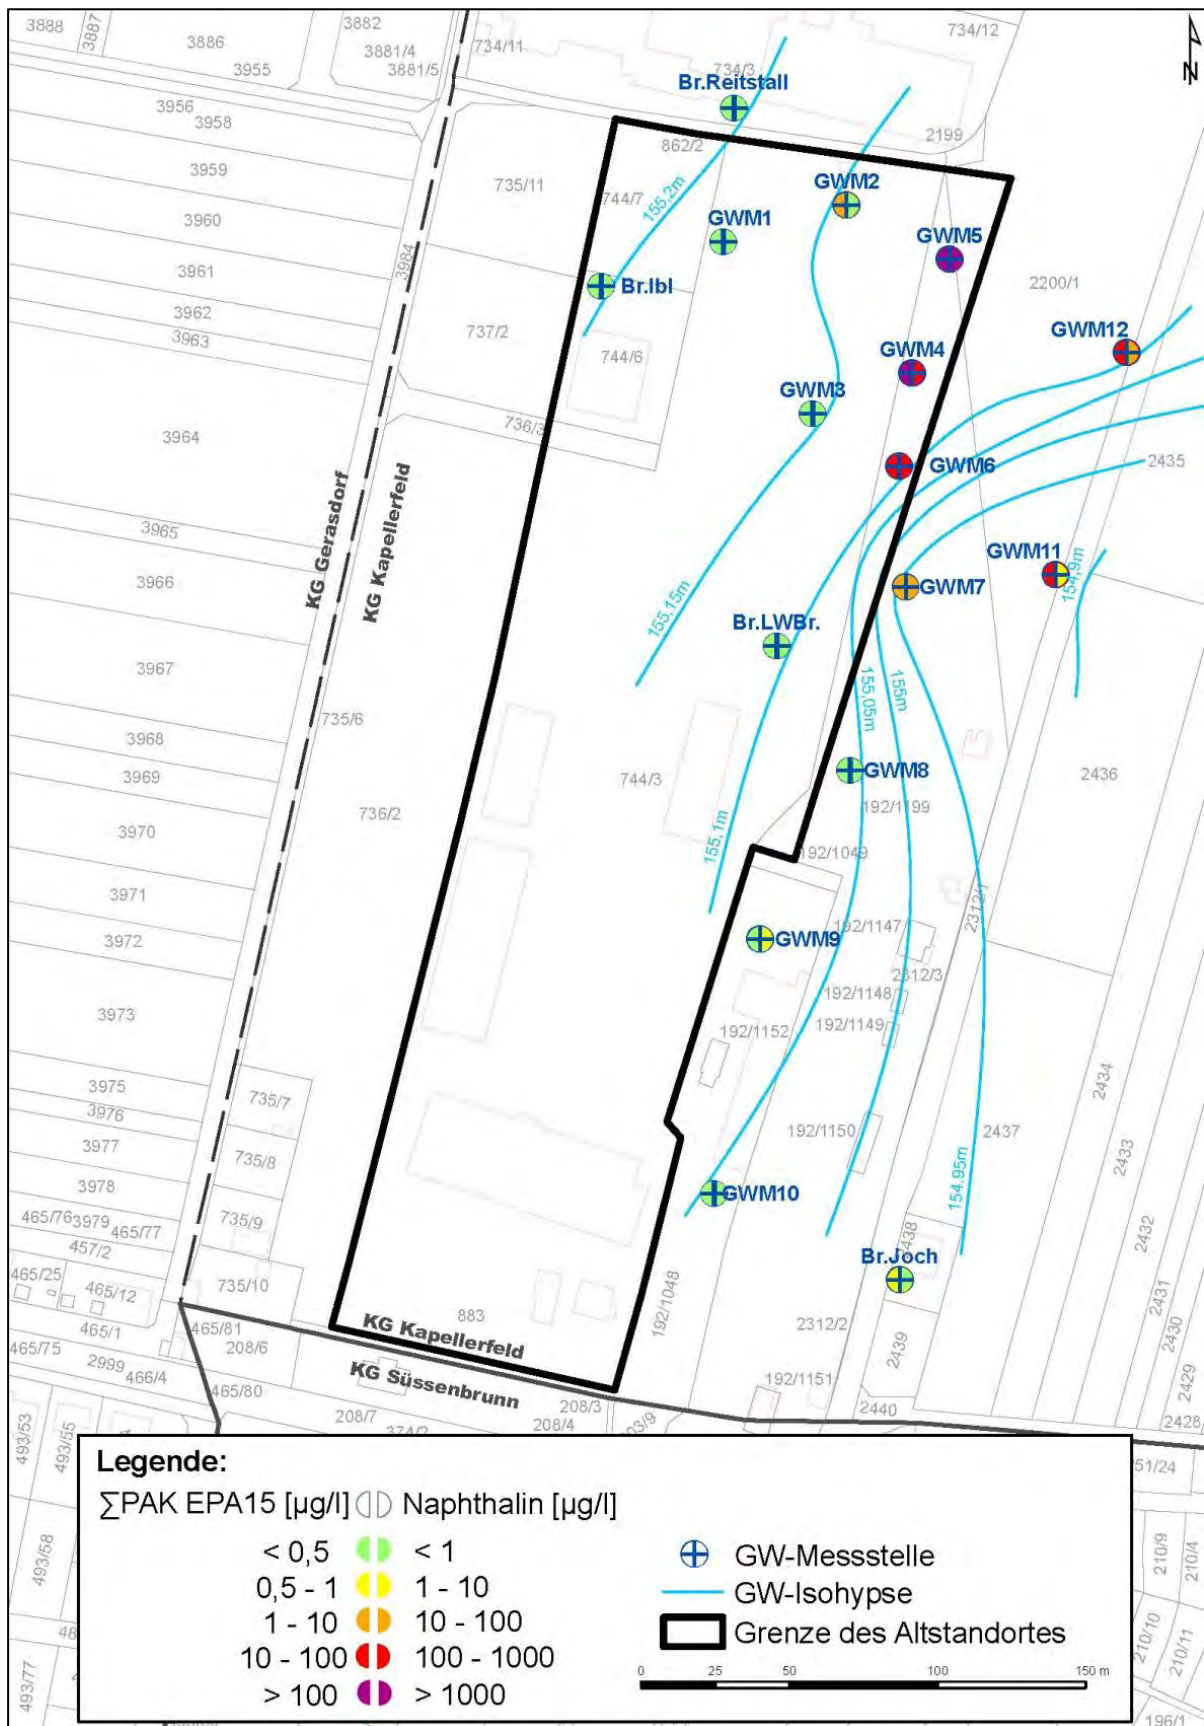
Abb.5: Lage der Grundwassermessstellen und Brunnen, Grundwasserfließrichtung

Im Sommer 2009 wurden 4 der bis zum Stauer ausgeführten Kernbohrungen zu Grundwassermessstellen (DN125; GWM1-GWM4) ausgebaut. Im Mai 2010 wurden weitere 6 Grundwassermessstellen errichtet (DN125; GWM5-GWM10), wobei die Messstellen zumindest bis zur Kies-Sand-Grenze im Aquifer in 15-20 m Tiefe bzw. bei GWM5 und GWM6 bis zum Stauer in 27 m Tiefe ausgebaut wurden. Im April 2011 wurden im weiteren Abstrom des Altstandortes 2 zusätzliche Grundwassermessstellen bis zum Stauer in 22-24 m Tiefe errichtet (DN125 mm; GWM11-GWM12). Die Lage der Messstellen ist in Abb. 5 ersichtlich.

Bei den Messstellen GWM4 und GWM5 wurde im gesamten Bohrprofil bis zum Stauer – teilweise starker – KW-Geruch wahrgenommen. Bei der Messstelle GWM11 wurde im Bohrkernbereich des Sand-Aquifers KW-Geruch wahrgenommen.

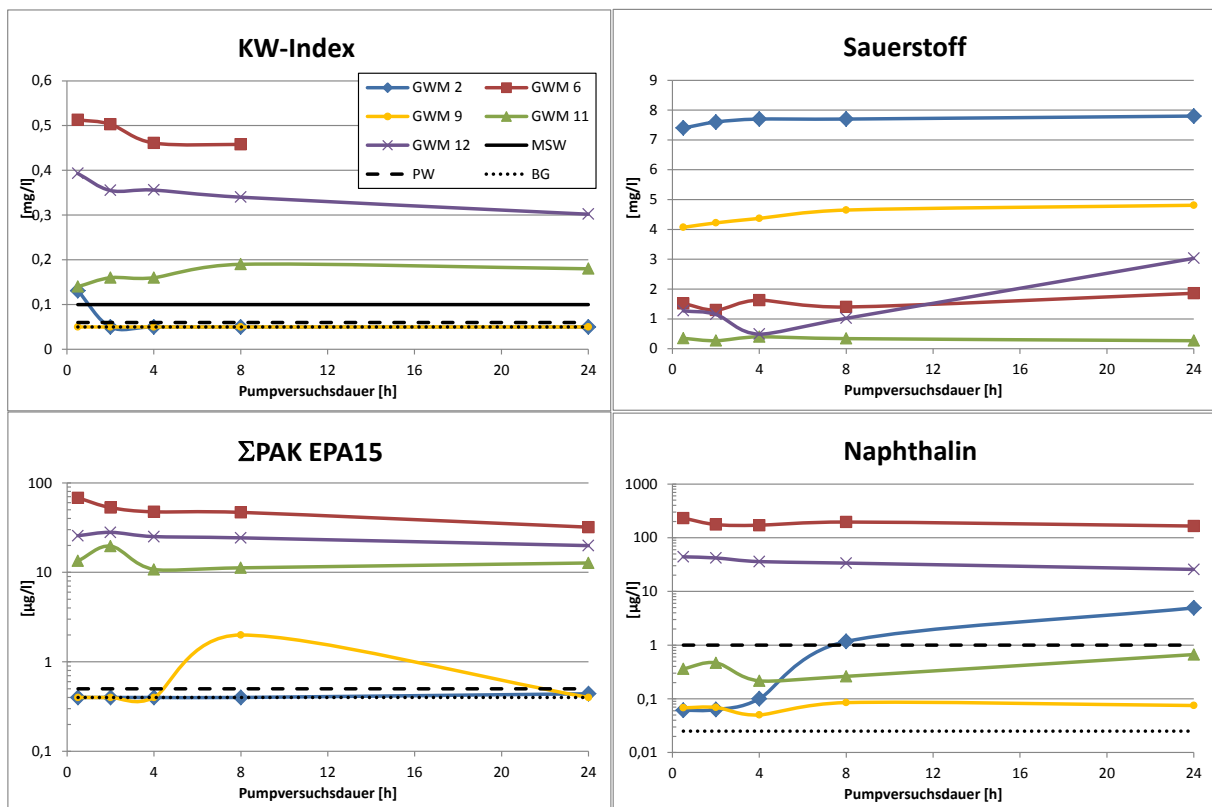
Abb.6: Konzentrationsverlauf der Parameter KW-Index, gelöster Sauerstoff, Naphthalin und Σ PAK EPA15 und zugehörige Orientierungswerte gemäß ÖNORM S 2088-1

Die Ergebnisse der Pumpversuche für ausgewählte Parameter sind in Abbildung 7 dargestellt. Die Grundwasserbelastung durch Kohlenwasserstoffe liegt bei den abstromig des Schadensherdes gelegenen Messstellen GWM6, GWM11 und GWM12 durchwegs und auf konstantem Niveau über den Orientierungswerten der ÖNORM S 2088-1 (der 24h-Wert für KW-Index bei GWM6 von 0,07 mg/l wurde als Ausreißer angesehen). Bei der Messstelle GWM2 ist nach 4-8 Stunden Pumpdauer ein deutlicher Anstieg beim Parameter Naphthalin erkennbar.

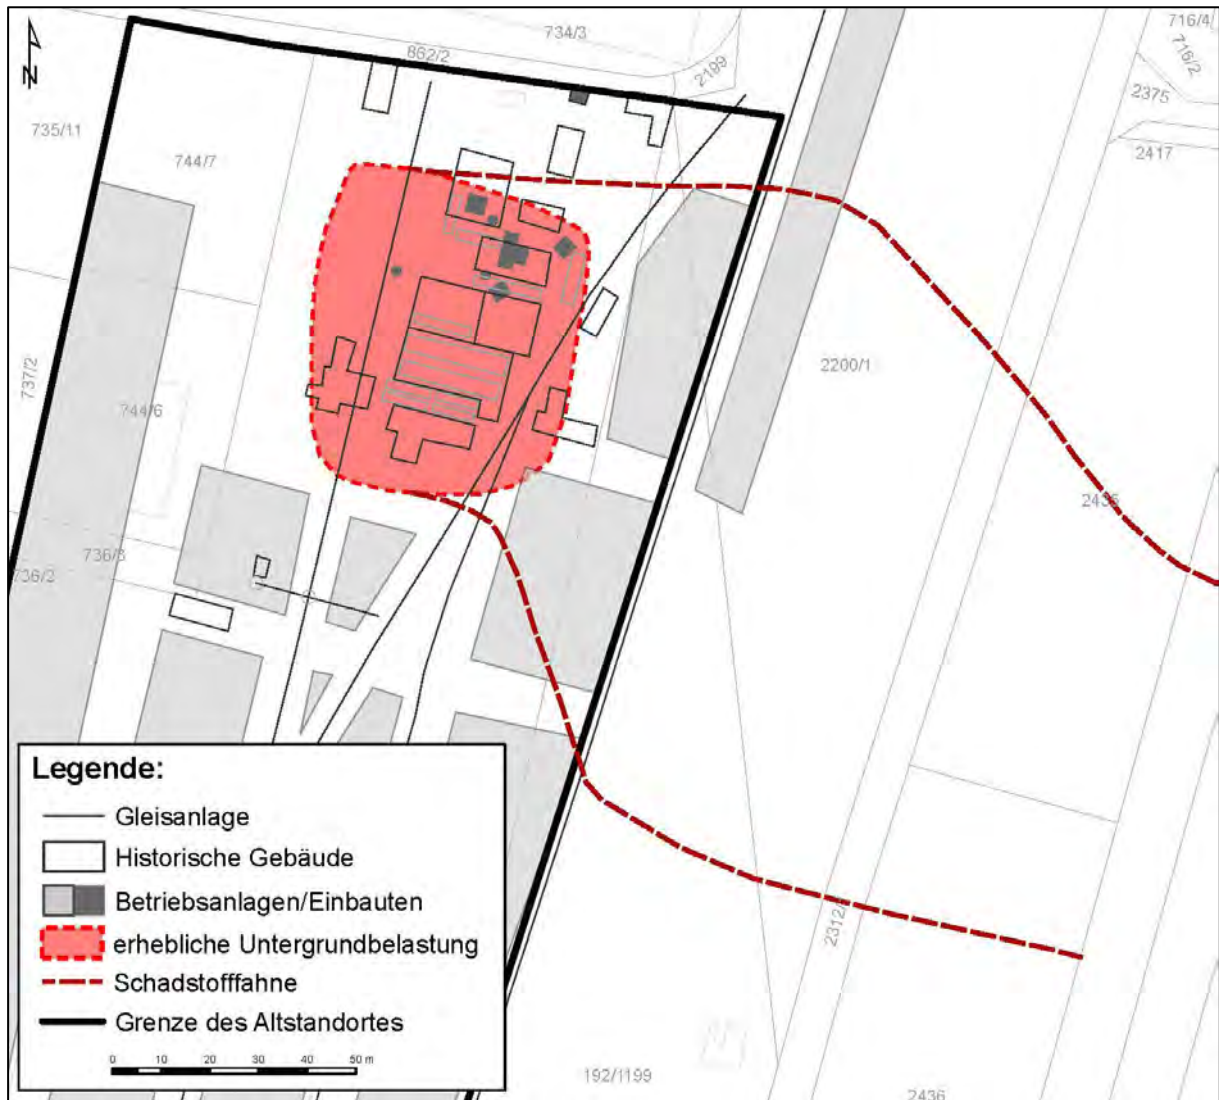
Abb.7: Erheblich verunreinigte Untergrundbereiche und Grundwasser-
verunreinigungen

Auf einer Fläche von rund 3.000 m² ist der Untergrund erheblich mit Teeröl-Kohlenwasserstoffen, insbesondere PAK, verunreinigt. Das Volumen des erheblich verunreinigten Bereiches kann mit 25.000 m³ bis 30.000 m³ abgeschätzt werden. In Abbildung 7 sind die erheblich verunreinigten Untergrundbereiche schematisch dargestellt.

Aufgrund der Art der Schadstoffe und des Alters der Kontamination ist die Schadstofffahne als stationär einzuschätzen. In Abb. 7 ist die Schadstofffahne schematisch dargestellt.
