27. November 2008

## Altlast N 47 „Wilhelmsburger Eisenwerke“

### Beurteilung der Sanierungsmaßnahmen (§14 Altlastensanierungsgesetz)

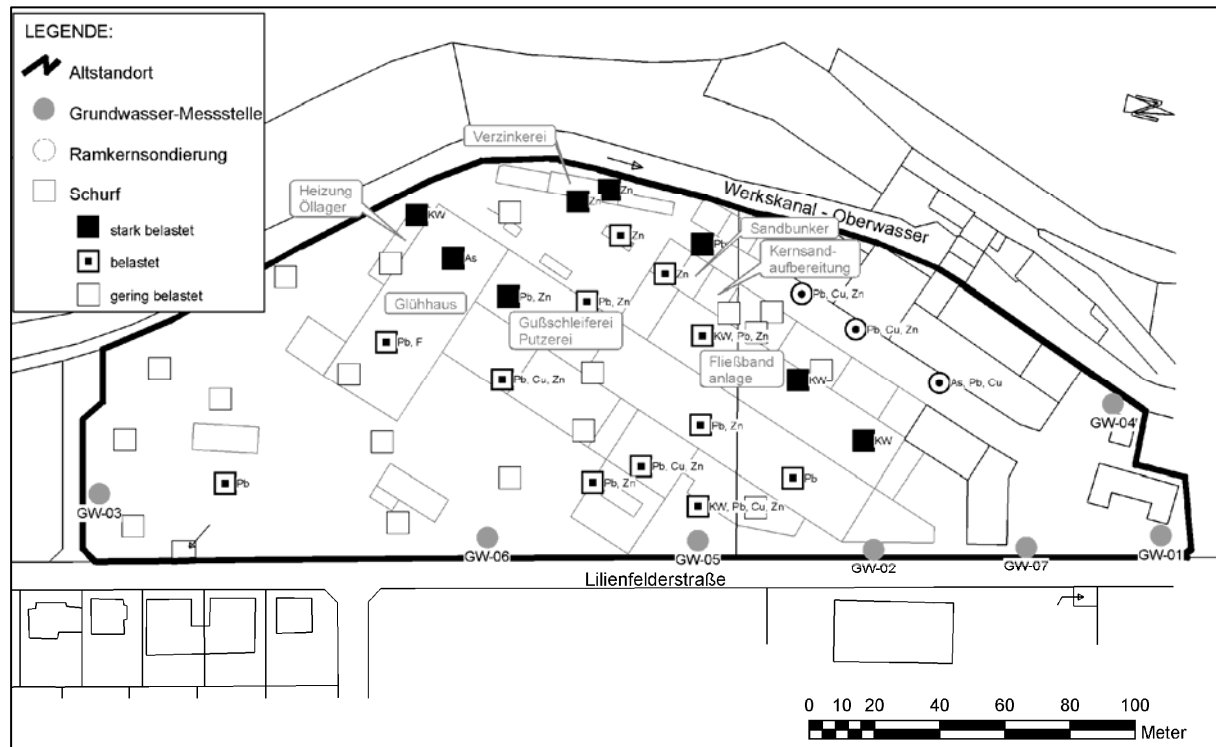
Abb.2: Lageplan der ehemaligen Eisenwerke, Ergebnisse von Untergrunduntersuchungen

Die Ablagerungen waren vor allem im zentralen Bereich des Altstandortes flächenhaft mit Metallen verunreinigt. Im Bereich der Verzinkerei wurden sehr hohe Zinkgehalte und im Bereich einer Mineralöllagerung sehr hohe Kohlenwasserstoffgehalte im Untergrund festgestellt. Im südlichen Bereich des Altstandortes wurden nur vereinzelt auffällige Schadstoffgehalte in den Ablagerungen festgestellt. Das Ausmaß der Verunreinigung des Untergrundes im Nordteil des Altstandortes war unbekannt, da aufgrund der Bebauung und Nutzung dieses Bereiches keine Untergrunderkundung durchgeführt wurde. Aufgrund der früheren Nutzung dieses Bereiches war jedoch mit ähnlichen Untergrundverunreinigungen wie im zentralen Bereich zu rechnen.

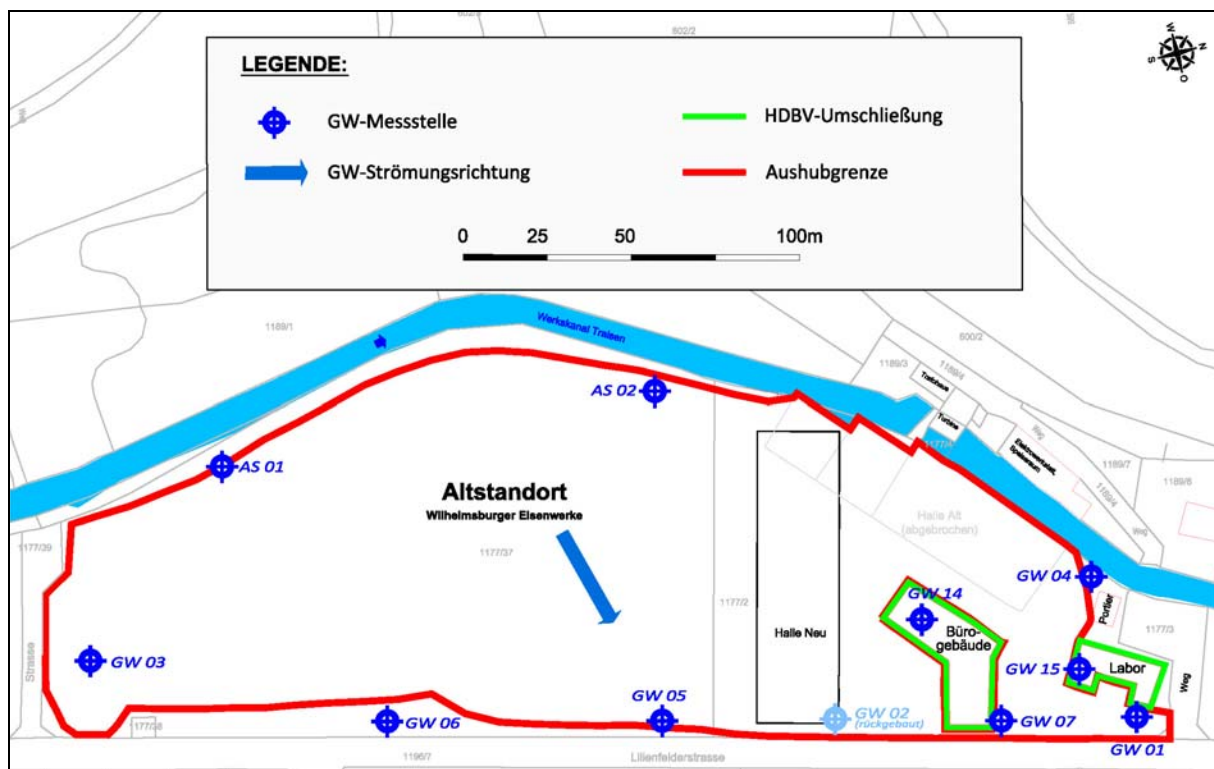
Abb.3: Durchgeführte Sanierungsmaßnahmen und Lage der Grundwassermessstellen

In Abb.3 sind die Bereiche der Aushub- und Sicherungsmaßnahmen dargestellt sowie die für die Kontrolluntersuchungen zur Verfügung stehenden Grundwassermessstellen eingetragen.

- Abbruch der bestehenden alten Werkshalle
- Aushub und Entsorgung von Ablagerungen und kontaminiertem Untergrund
- Wiederverfüllung der ausgehobenen Bereiche bis 1 m über HGW
- Sicherung des kontaminierten Untergrunds im Bereich des Büro- und Laborgebäudes durch Umschließung mittels HDBV-Wand

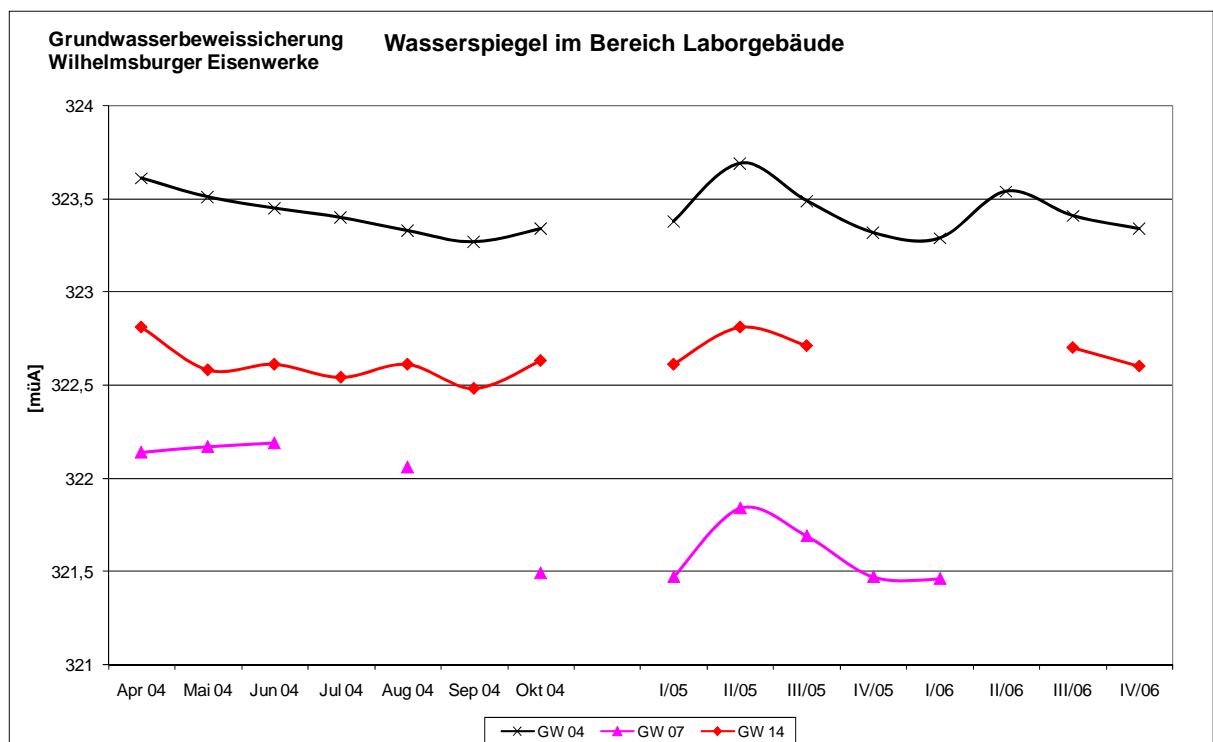
Abb.4: Grundwasserspiegel im Bereich des gesicherten Laborgebäudes

Aus der grafischen Darstellung der Grundwasserspiegelverhältnisse (Abb.4 und Abb.5) ist ersichtlich, dass die unmittelbar neben den umschlossenen Bereichen abstromig liegenden Grundwassermessstellen GW 07 und GW 01 generell niedrigere Wasserspiegel als innerhalb der Umschließung aufweisen.

Entsprechend dem hydraulischen Gradienten kann daher nicht ausgeschlossen werden, dass Grundwasser aus den umschlossenen Bereichen in den Grundwasserabstrom austritt. Es liegen keine Unterlagen vor, ob und in welcher Menge bzw. ob überhaupt Grundwasser aus den umschlossenen Bereichen entnommen wird, sodass keine Rückschlüsse auf die Menge von möglicherweise austretendem Grundwasser gezogen werden können. Aufgrund der Nachweise im Zuge der Herstellung der HDBV-Wand ist jedoch anzunehmen, dass nur vergleichsweise geringe Mengen aus den umschlossenen Bereichen in das umgebende Grundwasser gelangen können.

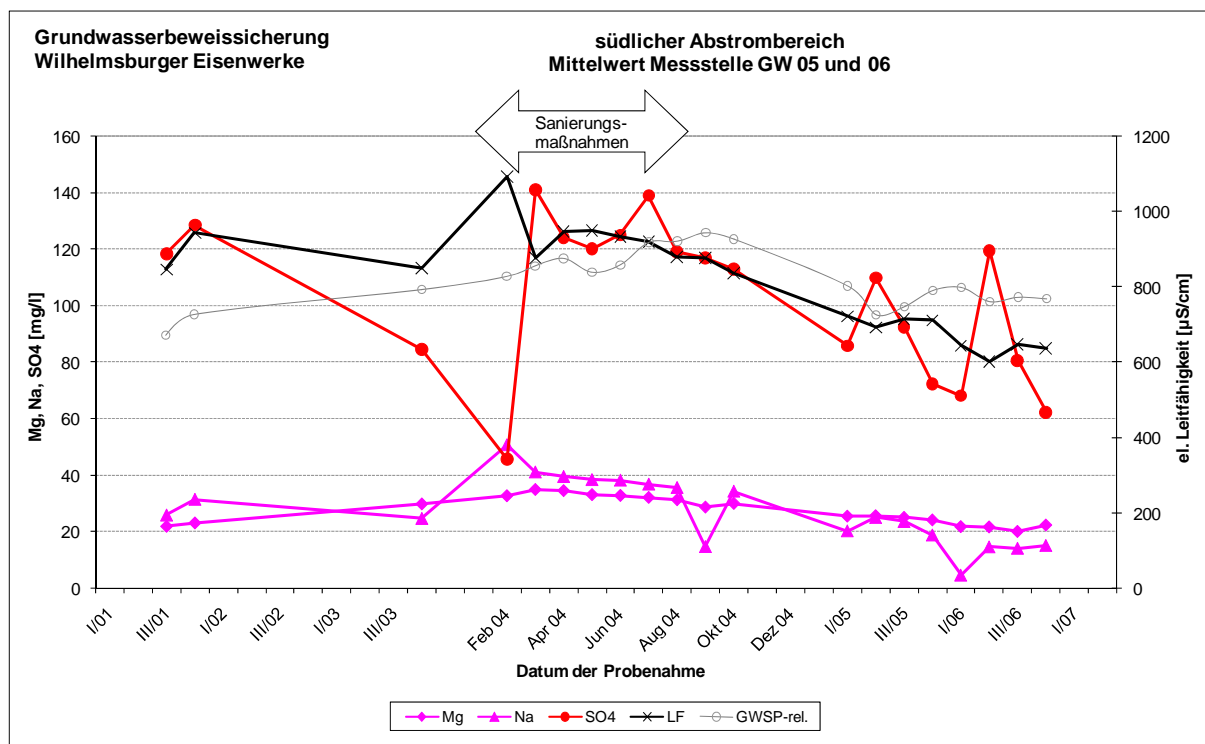
Abb.6: Grundwasserqualität im südlichen Abstrom, Mittelwert aus den Messstellen GW 05 und GW 06

Hinsichtlich des Grundwasserchemismus ist auch nach den Sanierungsmaßnahmen im Abstrom eine etwas erhöhte Mineralisierung feststellbar. Im südlichen Teil des Altstandortes ist nach Ende der Aushubmaßnahmen ein Rückgang der Mineralisierung im Grundwasser erkennbar. In Abb.6 ist der Mittelwert aus den beiden Abstrommessstellen GW 05 und GW 06 dargestellt. Bei den im anstromigen Randbereich liegenden Messstellen GW 03, AS 01, AS 02 und GW 04 war vor Beginn der Sanierungsmaßnahmen keine signifikante Beeinflussung des Grundwassers gegeben und demgemäß nach Ende der Sanierungsmaßnahmen keine Änderung der Grundwasserqualität feststellbar.

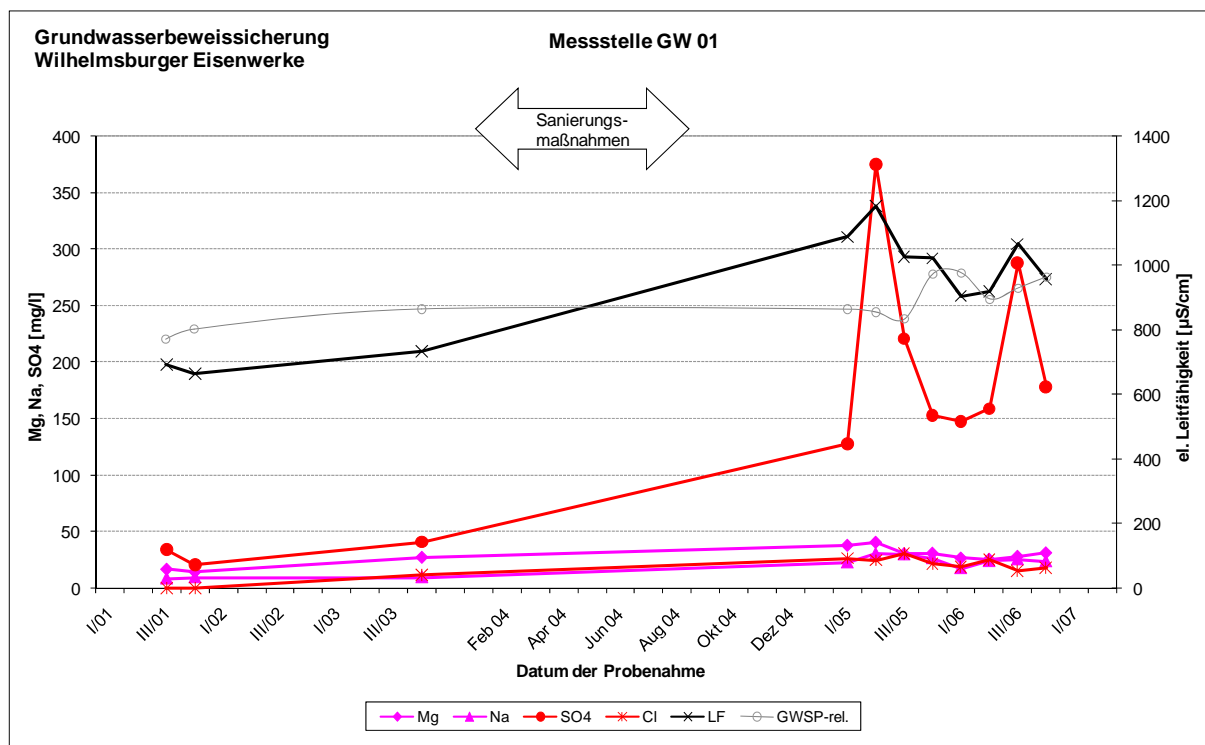
Abb.7: Grundwasserqualität im nördlichen Abstrom, Messstelle GW 01

Im nördlichen Abstrombereich im Bereich der beiden Umschließungen ist auch nach Sanierungsende kein abnehmender Trend der Mineralisierung im Grundwasser gegeben, insbesondere bei der Messstelle GW 01 ist sogar eine Erhöhung erkennbar (Abb.7).

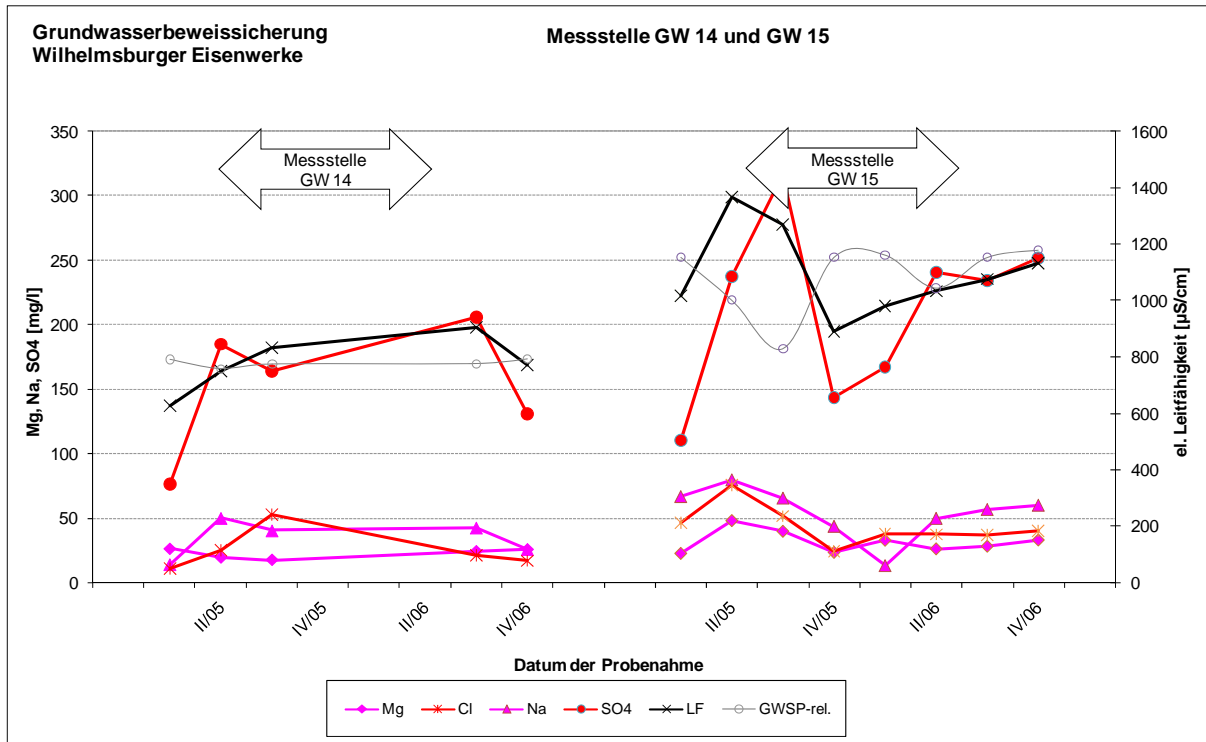
Abb.8: Grundwasserqualität im Inneren der Umschließungen, Messstellen GW 14 und GW 15

Auch bei den beiden Messstellen im Inneren der Umschließungen sind erhöhte Sulfatgehalte gegeben (siehe Abb.8). Schadstoffe wurden bei den beiden Messstellen GW 14 und 15 nicht nachgewiesen.

Die Erhöhung des Sulfatgehaltes (und analog der Leitfähigkeit) ist vermutlich auf mittelfristige Auswaschungen aus der verpressten Zementsuspension zurückzuführen (Gips- sowie Eisensulfatzusätze im Zement). Zusätzlich kann auch die geringfügige Erhöhung des pH-Wertes nach den Umschließungsarbeiten zu erhöhter Löslichkeit des Schwefels (Übergang von schwer löslichen Sulfiden zu Sulfat) führen. Mittelfristig ist mit einem Rückgang der Sulfatgehalte und Leitfähigkeiten im Abstrom der umschlossenen Bereiche zu rechnen.
