23. Dezember 2004

**Altlast W 19 "Fahrversuchsanlage Arsenal"**  
**Gefährdungsabschätzung und Beurteilung der Sanierungsmaßnahmen**

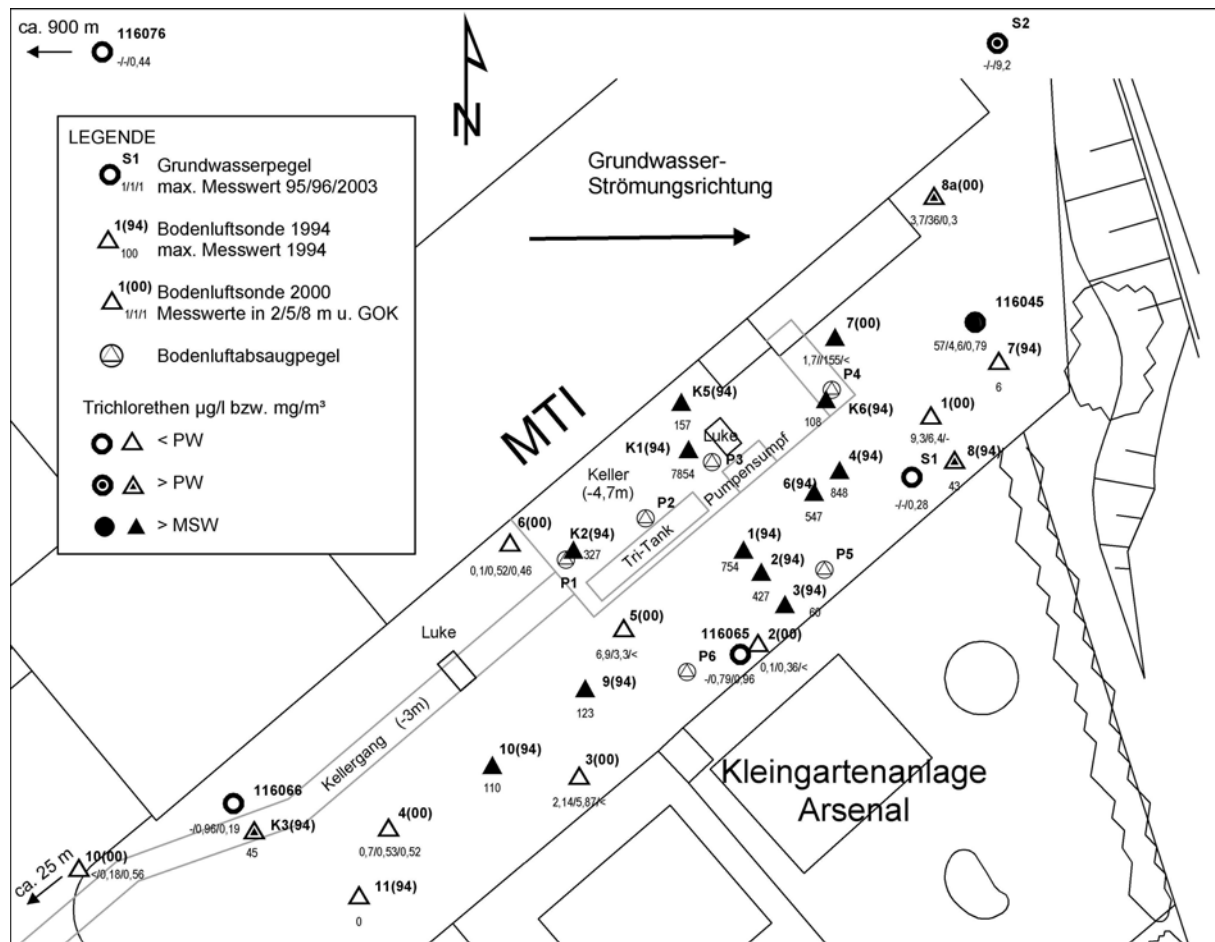
Zusammenfassend ist festzustellen, dass bei den Untersuchungen in den Jahren 1994 bis 1996 wesentlich höhere Gehalte an Trichlorethen sowohl in der Bodenluft als auch im Grundwasser festgestellt wurden. Bei den aktuellen Untersuchungen wurden Prüfwerte gemäß ÖNORM S 2088-1 lediglich bei Bodenluftuntersuchungen an zwei Stellen überschritten.

In nachfolgender Abbildung sind die Gehalte an Trichlorethen ausgewählter Untersuchungen dargestellt, bei mehreren Untersuchungen innerhalb eines Jahres ist jeweils der maximale Wert angeführt.

Abb. 4: Darstellung des Trichlorethengehaltes in der Bodenluft und im Grundwasser

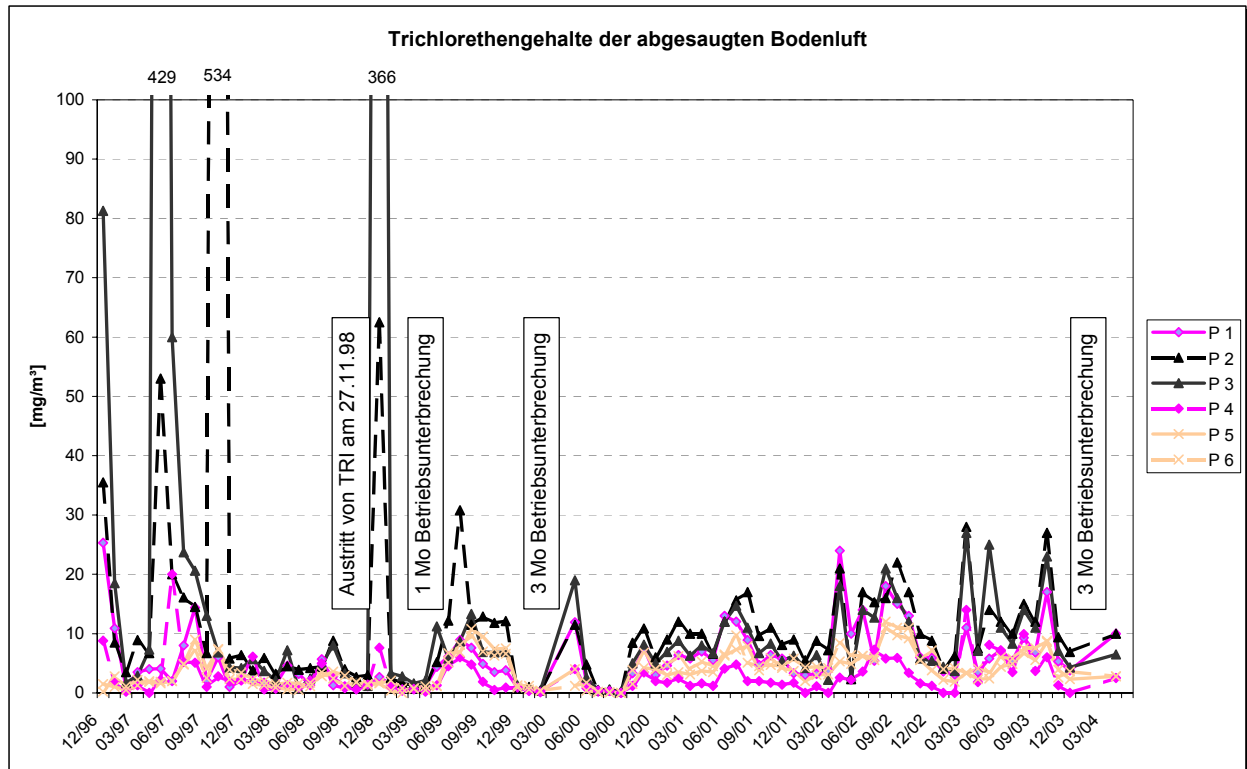
Seit Dezember 1996 wurde bis Dezember 2003 aus sechs Gaspegeln Bodenluft intermittierend abgesaugt und die abgesaugte Bodenluft über Aktivkohlefilter gereinigt. Die Trichlorethenwerte in der abgesaugten Bodenluft zeigten eine sinkende Tendenz. Nach einem dreimonatigen Stillstand der Absauganlage wurden im Juni 2000 noch bei drei Absaugpegel (Pegel 1 bis 3) über  $10 \text{ mg/m}^3$  Trichlorethen analysiert. Bei den restlichen drei Pegeln wurden  $10 \text{ mg/m}^3$  (Prüfwert gemäß ÖNORM S 2088-1) nicht mehr überschritten. Nach neuerlichem Anlagenstillstand wurde im April 2004 der Prüfwert bei keinem der Absaugpegel mehr überschritten und die Absauganlage daraufhin stillgelegt.

Durch ein Leck in einem Verteilerrohr des Wärmetauschers kam es am 27.11.1998 zu einem Austritt von Trichlorethen (Kältemittel), in weiterer Folge wurden bei der Bodenluftabsaugung kurzzeitig stark erhöhte Gehalte an Trichlorethen analysiert.

Abb. 2: Entwicklung des Trichlorethengehaltes bei der Bodenluftabsaugung

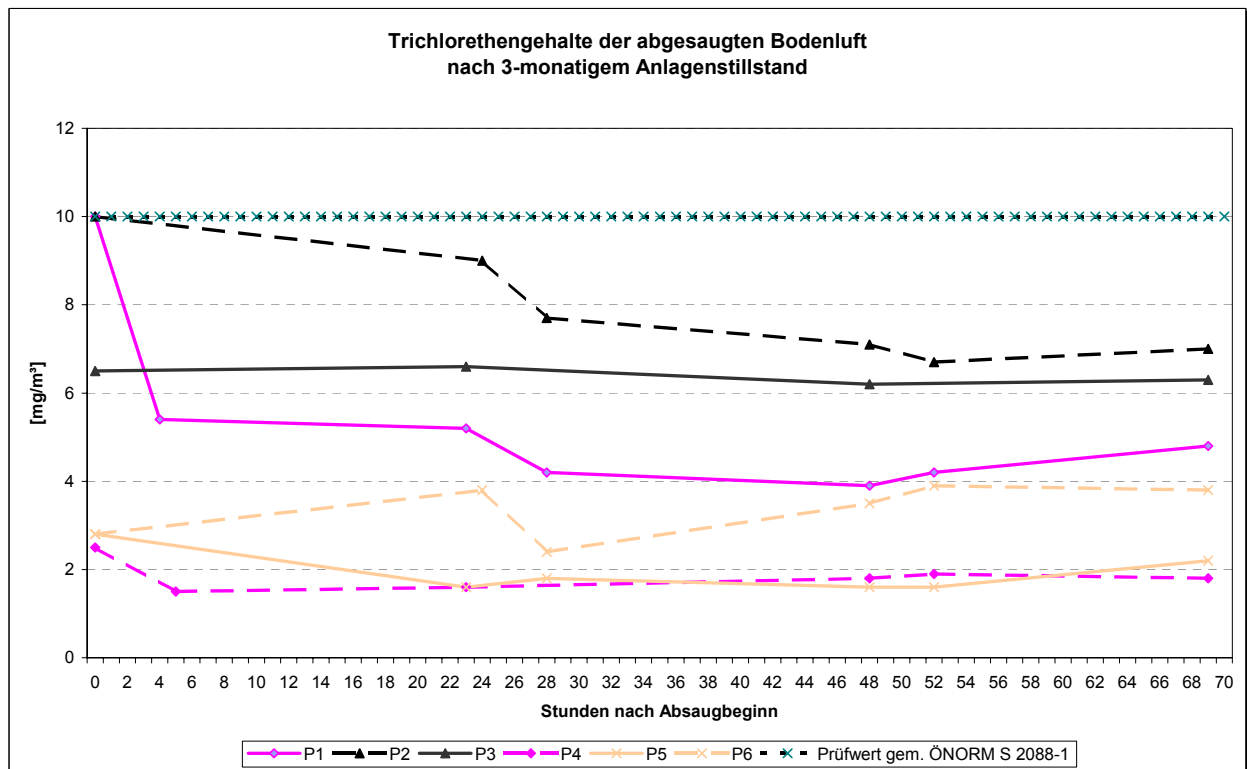
Nach dem 3-monatigen Anlagenstillstand im Jahr 2004 wurden kontinuierliche Messungen des Trichlorethengehaltes in der abgesaugten Bodenluft über rund 3 Tage durchgeführt. Bei diesen Messungen wurde der Prüfwert gemäß ÖNORM S 2088-1 im Laufe des Versuchs bei keinem Pegel überschritten.

Abb. 3: Entwicklung des Trichlorethengehaltes nach 3-monatigem Anlagenstillstand
