ALTSTANDORT "VEW/SCHOELLER-BLECKMANN - ROHRWERK"

Beurteilung gem. § 14 Abs. 3 ALSAG und Beurteilung von Altlastenmaßnahmen gem. § 15 Abs. 3 ALSAG

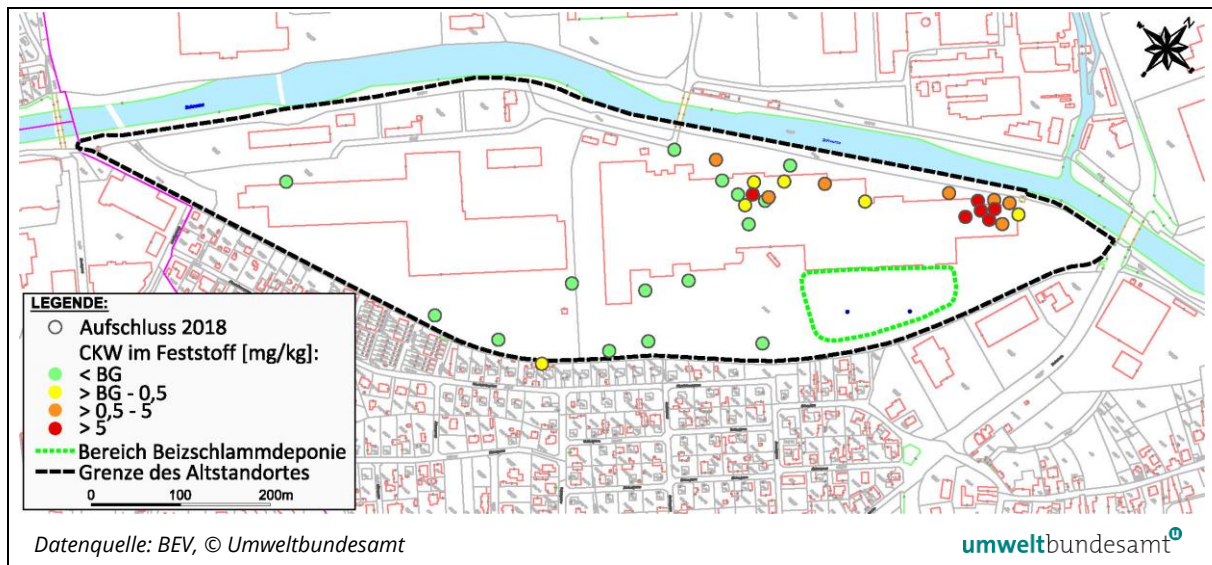
Abbildung 7: Darstellung der CKW-Gehalte im Feststoff

Die höchsten CKW-Gehalte wurden im Bereich der Rohrentfettungsanlage und in geringerem Ausmaß im Bereich der Tauchentfettungsanlage (Lage sh. Abbildung 15) festgestellt. Die CKW-Gehalte bestanden fast ausschließlich aus Tetrachlorethen, teilweise mit Spuren an Trichlorethen, die Lage ist in Abbildung 7 dargestellt. Die erhöhten Gehalte an Metallen, KW-Index und PAK sind unabhängig der Lage historischer Anlagen in den Anschüttungen verteilt.

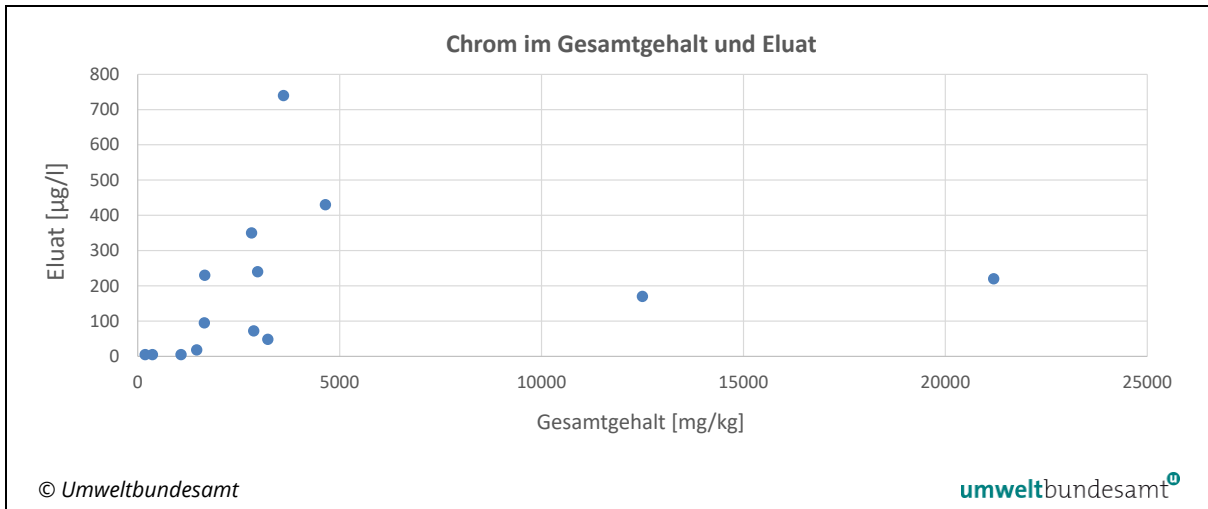
Abbildung 8: Vergleich der Chromgehalte im Gesamtgehalt und Eluat

In Abbildung 8 sind die Eluatgehalte für Chrom im Vergleich zu den Gesamtgehalten dargestellt, eine gute Korrelation liegt nicht vor (Korrelationskoeffizient von 0,18).

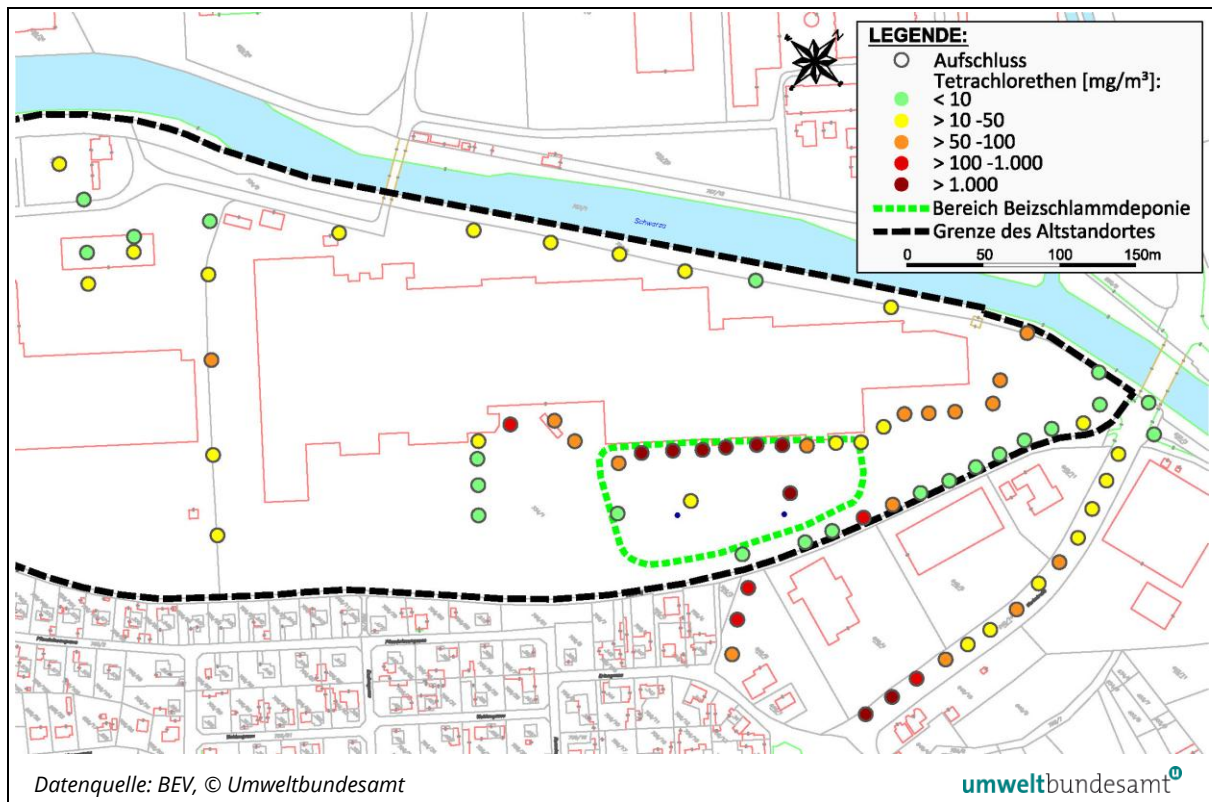
Abbildung 9: Darstellung der CKW-Gehalte in der Bodenluft im Jahr 1987

Im Herbst 1988 wurden im Bereich der Siedlung südlich und südöstlich des Rohrwerks an weiteren 26 Stellen temporäre Bodenluftuntersuchungen durchgeführt. Dabei wurden generell nur geringe CKW-Gehalte nachgewiesen, die höchsten Gehalte wurden mit rund 4 mg/m³ an den werksnächsten Messpunkten nachgewiesen. In Abbildung 9 ist die Verteilung der festgestellten Bodenluftkontaminationen aus dem Jahr 1987 dargestellt, die höchsten Gehalte waren dabei unmittelbar südlich der Rohrwerkshalle im Bereich der Beizschlammdeponie.

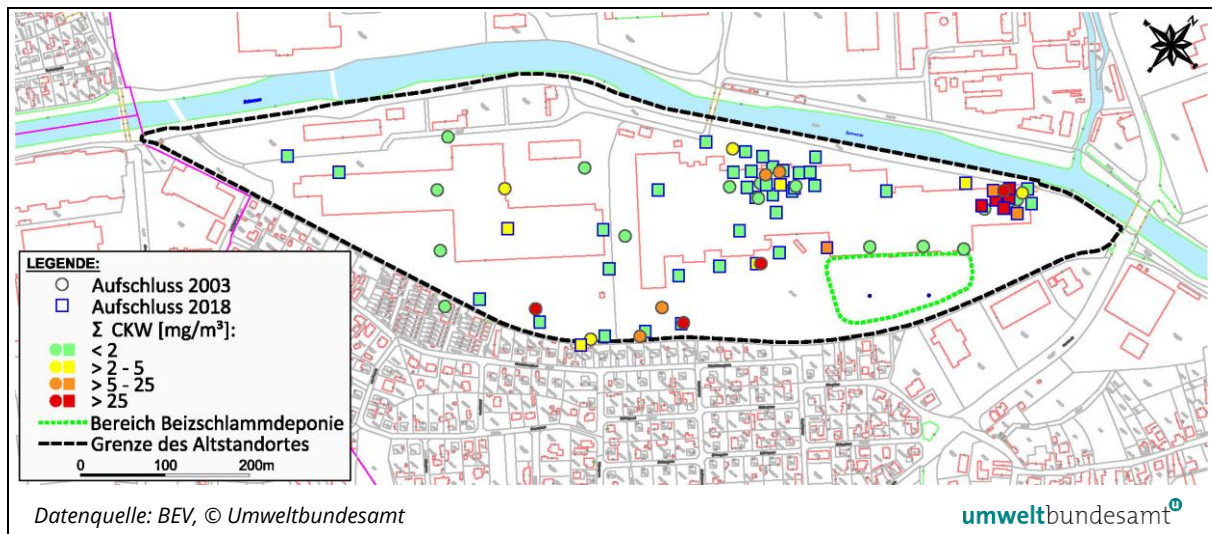
Abbildung 10: Darstellung CKW- Gehalte in der Bodenluft aus temporären Bodenluftmessstellen

Die höchsten CKW-Gehalte wurden im Bereich der Rohrentfettungsanlage (Lage sh. Abbildung 15) nachgewiesen, der zweite Schwerpunkt der CKW-Kontaminationen war im Bereich der Tauchentfettungsanlage (Lage sh. Abbildung 15) und bei Ableitungskanälen. Bei Aufschlüssen mit zwei Entnahmetiefen waren die CKW-Gehalte grundsätzlich sehr ähnlich, eine signifikante Änderung mit der Tiefe wurde nicht festgestellt. Die lokal erhöhten Gehalte an aliphatischen Kohlenwasserstoffen wurden im Nahbereich der Beizerei festgestellt (RW 1, sh. Abbildung 4).

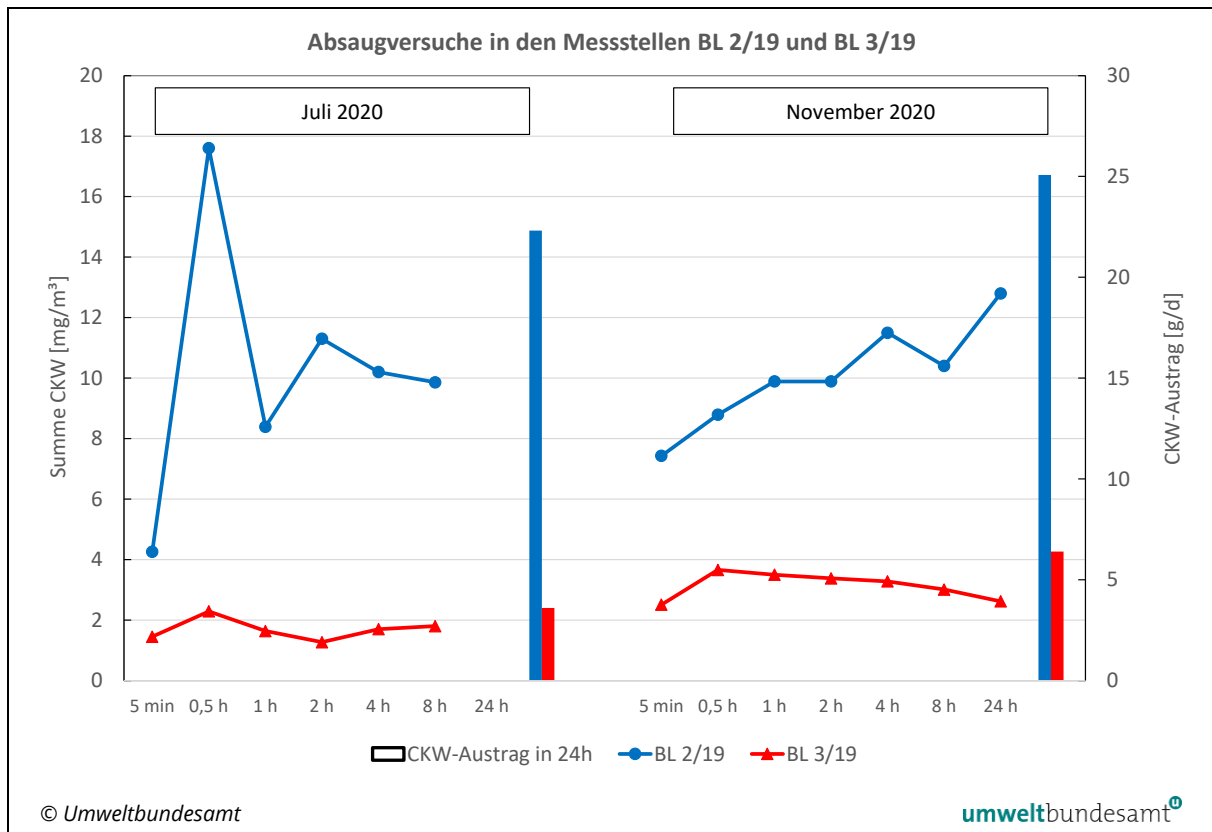
Abbildung 11: Ergebnisse der Absaugversuche

Bei den Absaugversuchen in den Messstellen GW 18/19 und BLA 6 wurden nur geringe CKW-Gehalte bis max. 1,4 mg/m³ nachgewiesen. Bei den beiden Messstellen BL 2/19 und BL 3/19 wurden erhöhte CKW-Gehalte festgestellt, in Abbildung 11 sind die Ergebnisse der Absaugversuche dargestellt. Die Gehalte an aliphatischen und aromatischen Kohlenwasserstoffen waren bei allen Absaugversuchen gering (BTEX max. 1,4 mg/m³, Benzol max. 0,13 mg/m³, KW max. 4,9 mg/m³).

Der CKW-Austrag kann in BL 2/19 auf rund 20 bis 25 g/d und in BL 3/19 auf rund 4 bis 6 g/d geschätzt werden. In den Messstellen GW 18/19 und BLA 6 ergaben sich sehr geringe Frachten (0,5 g/d in GW 18/19 und <3 g/d in BLA 6).

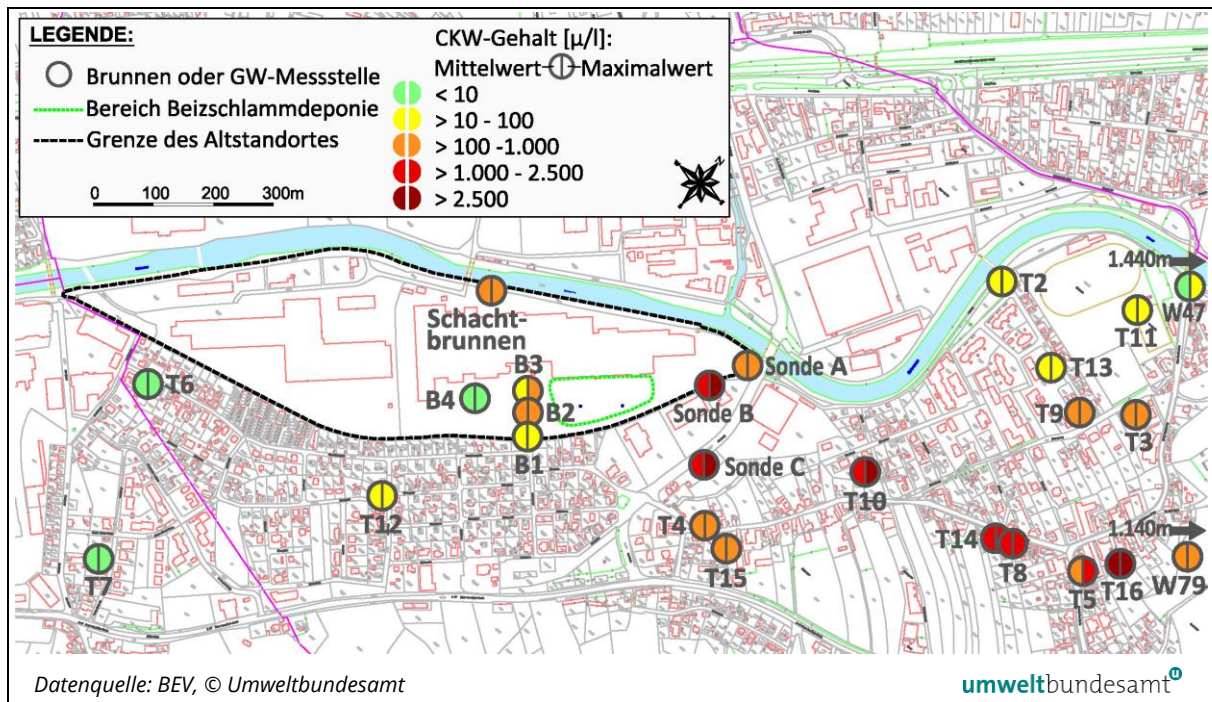
Abbildung 12: Darstellung der CKW-Gehalte im Grundwasser vor Beginn der hydraulischen Maßnahmen

Nach Feststellen von Lösungsmittelgeruch in einem Brunnen im Bereich des Rohrwerks wurden zwischen 1982 bis 1985 Grundwasseruntersuchungen an mehreren Brunnen im Abstrom sowie bestehenden Nutzwasserbrunnen durchgeführt und zusätzlich drei neue Messstellen (Sonden A bis C) errichtet und beprobt. Dabei wurden massive CKW-Verunreinigungen mit fast ausschließlich Tetrachlorethen bis über 2 km in den Grundwasserabstrom nachgewiesen. In Abbildung 12 sind die mittleren und maximalen CKW-Konzentrationen im Grundwasser vor Beginn der hydraulischen Maßnahmen dargestellt.

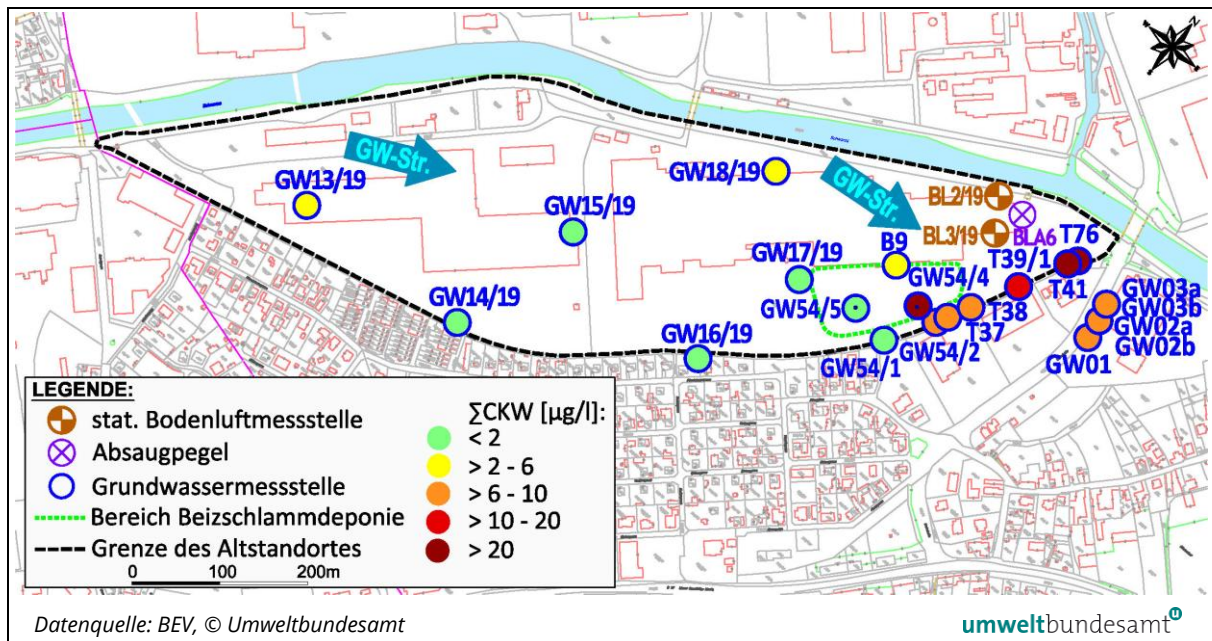
Abbildung 13: CKW-Gehalte in den untersuchten Grundwassermessstellen in den Jahren 2020 und 2021

Die CKW-Gehalte waren fast ausschließlich auf Tetrachlorethen zurückzuführen, andere Einzelsubstanzen waren nur in sehr geringen Anteilen vorhanden. Lediglich bei der Messstelle GW 13/19 wurden beim dritten Durchgang erhöhte Gehalte an 1,1,1-Trichlorethan (9,6 µg/l) nachgewiesen, auch im unteren Aquifer war 1,1,1-Trichlorethan nachweisbar. Bei den beiden doppelt ausgebauten Messstellen im Abstrom (GW 2 und GW 3) waren in beiden Tiefenstufen die CKW-Gehalte sehr ähnlich, in der unteren Tiefenstufe meist geringfügig höher. In Abbildung 13 ist die Verteilung der CKW-Gehalte in den Jahren 2020 und 2021 dargestellt.

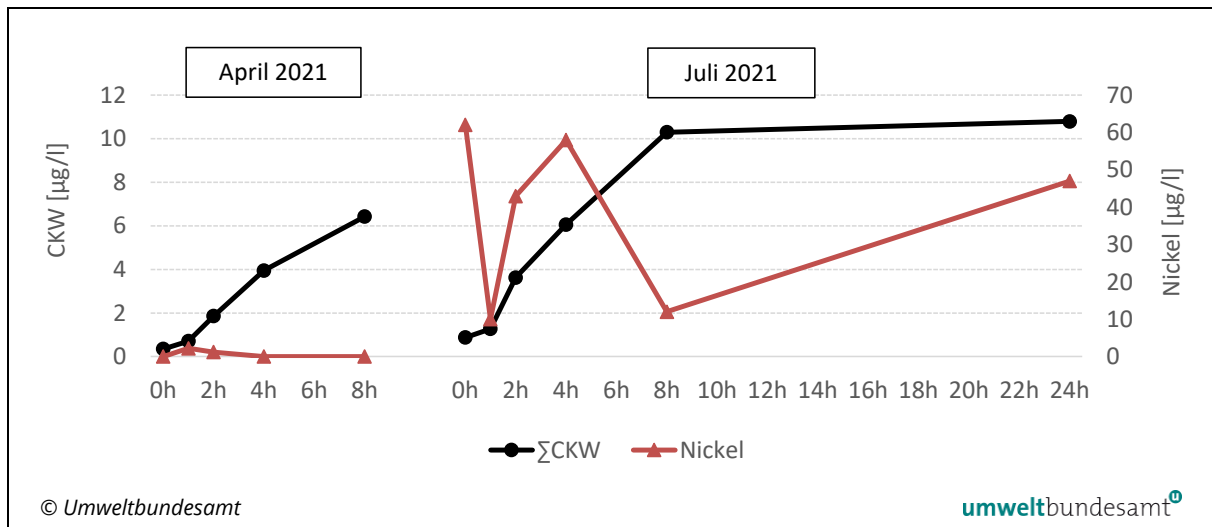
Abbildung 14: CKW- und Nickelgehalte in den Pumpversuchen in GW 18/19

Die bei der Messstelle GW 18/19 im Zuge der Pumpversuche entnommene CKW-Fracht kann auf 1,5 und 3,5 g/d geschätzt werden und ist als gering zu bewerten. Die Nickelfracht beim zweiten Durchgang kann mit rund 15 g/d abgeschätzt werden.

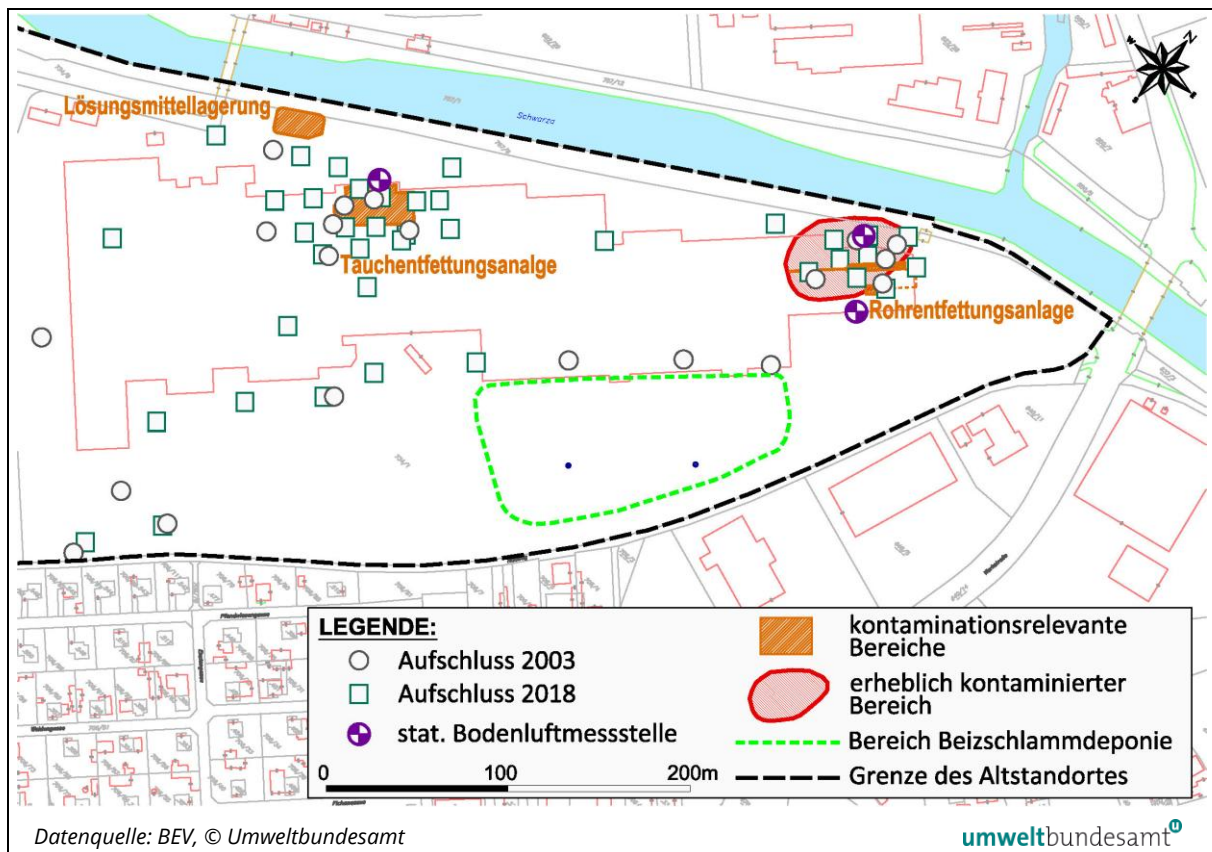
Abbildung 15: Lage der CKW-relevanten Anlagen und Lager sowie des erheblich kontaminierten Bereichs

Die CKW-Kontaminationen führten in den 1980er Jahren zu einer massiven Verunreinigung des Grundwassers und einer sehr langen CKW-Fahne. Aktuell sind im unmittelbaren Grundwasserabstrom der Rohrentfettungsanlage noch deutlich erhöhte CKW-Gehalte im Bereich von rund 100 bis 300 µg/l gegeben. Die abströmende CKW-Fracht (fast ausschließlich Tetrachlorethen) kann grob auf rund 40 bis 60 g/d geschätzt werden und ist als groß zu bewerten. Mittelfristig ist keine signifikante Änderung der Grundwasserqualität zu erwarten.

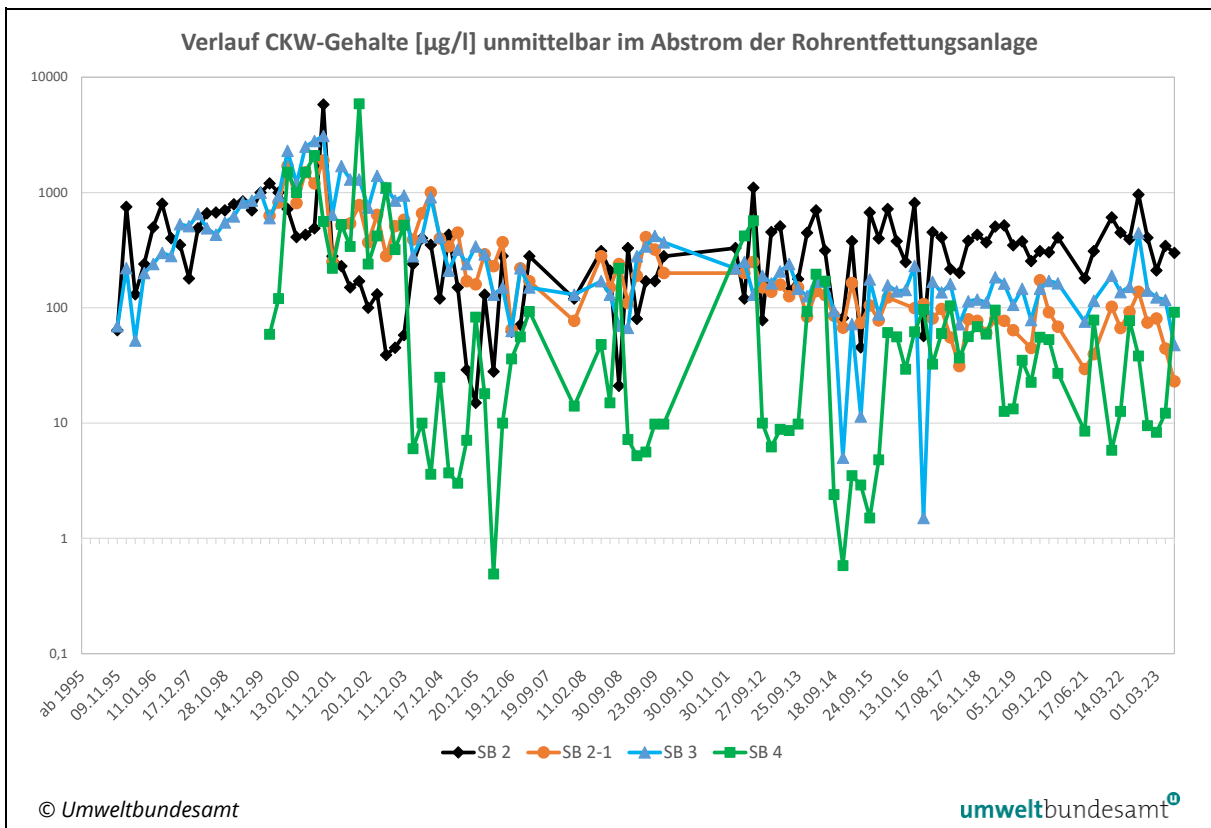
Abbildung 19: CKW- Gehalte im unmittelbaren Abstrom des Rohrentfettungsanlage

In Abbildung 19 ist die Entwicklung der CKW-Gehalte in den 1995 errichteten Sperrbrunnen sowie den beiden im Jahr 2000 zusätzlich errichteten Sperrbrunnen im unmittelbaren Abstrom der Rohrentfettungsanlage (Lage sh. Abbildung 16) dargestellt. Beim Sperrbrunnen SB 1 war nach anfangs erhöhten CKW-Gehalten bis max. 490 µg/l sehr rasch eine deutliche Abnahme auf rund 10 bis 30 µg/l ab dem Jahr 2000 feststellbar, sodass dieser Brunnen wieder außer Betrieb genommen wurde und seit 2006 auch keine Analysen mehr durchgeführt werden.

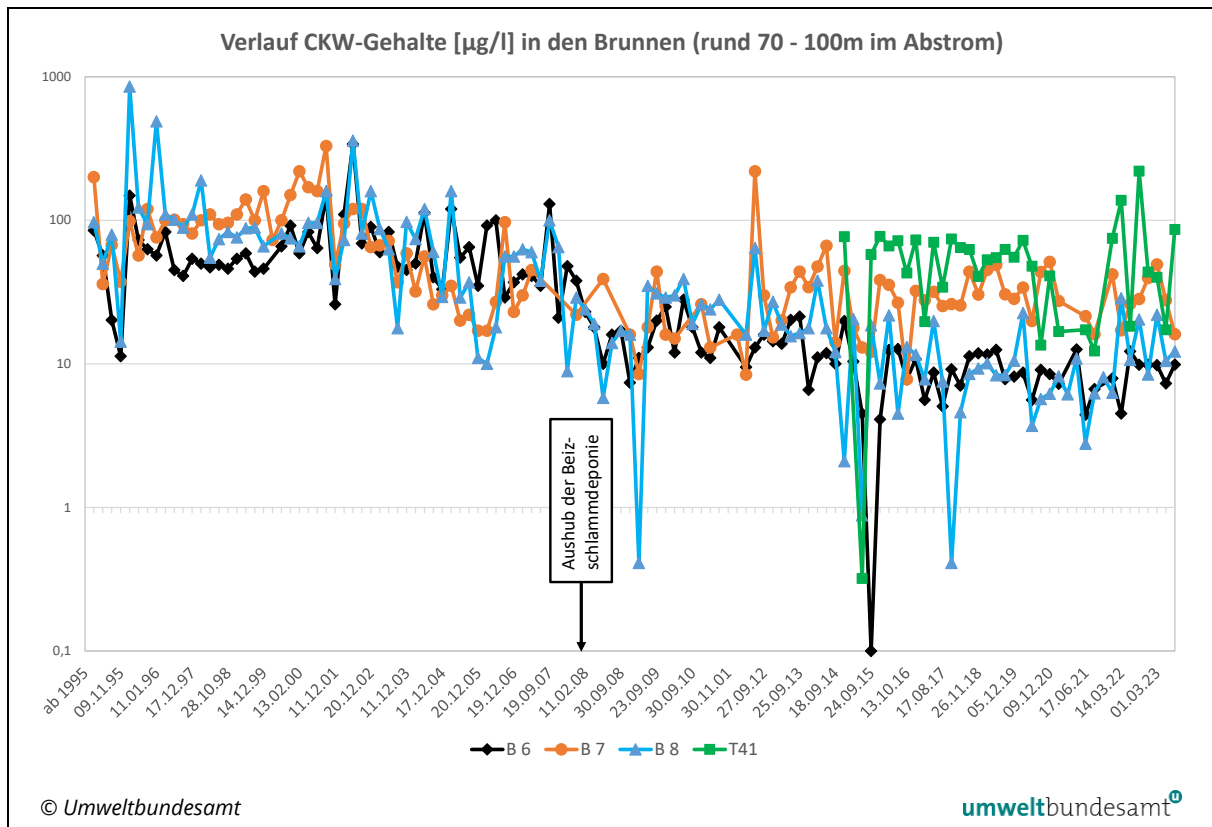
Abbildung 20: CKW- Gehalte in den Brunnen B 6, B 7 und B 8 ab dem Jahr 1995

Ab 1990 waren im Abstrom neben dem Brunnen B 5 auch die Brunnen B 6, B 7 und B 8 in Betrieb, der errichtete Brunnen B 9 wurde nicht bepumpt. In Abbildung 20 ist der CKW-Verlauf in den Brunnen ab 1995 dargestellt, die CKW-Gehalte in den ersten Jahren nach der Inbetriebnahme liegen nicht vor. Von Herbst 2007 bis Frühjahr 2008 wurden die ehemaligen Beizschlammablagerungen geräumt, der Brunnen B 8 liegt unmittelbar im Abstrom davon. Seit 2015 wird auch die Messstelle T 41 (im Nahbereich von B 7) untersucht und weist generell etwas höhere CKW-Gehalte auf.

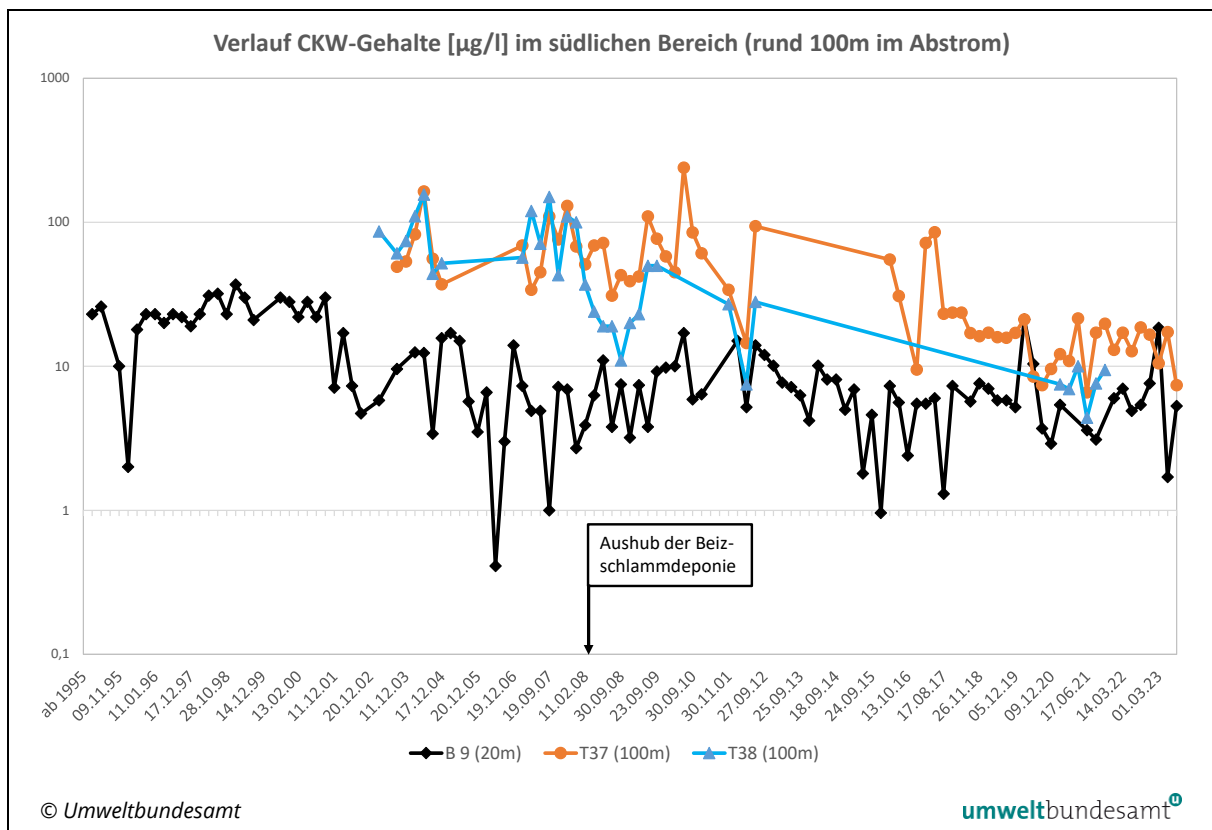
Abbildung 21: CKW- Gehalte im Abstrom der Tauchentfettungsanlage und Beizschlammeponie ab dem Jahr 1995

In den Abbildung 21 bis Abbildung 24 sind die CKW-Gehalte im unmittelbaren Abstrom sowie im Abstrom in rund 100 bis 200 m dargestellt, der südliche Bereich umfasst auch den Abstrom der ehemaligen Beizschlammdeponie. Die südlichen Messstellen T 33, T 34, GW 54/1 und T 35 wurden in den Jahren 2006 (T 33 bereits ab 2004) bis Anfang 2011 untersucht, die CKW-Gehalte in diesen Messstellen waren generell gering (T 33: Mittelwert 2,8 $\mu\text{g/l}$, max. 24,2 $\mu\text{g/l}$; T 34: Mittelwert 1,3 $\mu\text{g/l}$, max. 5,5 $\mu\text{g/l}$; GW 54/1: Mittelwert 1,5 $\mu\text{g/l}$, max. 5,9 $\mu\text{g/l}$; T 35: Mittelwert 2,3 $\mu\text{g/l}$, max. 11 $\mu\text{g/l}$). Bei den beiden Messstellen T 37 und T 38 wurden wesentlich höhere CKW-Gehalte nachgewiesen, in den letzten Jahren sind die Gehalte vermutlich aufgrund geänderter Pumpmengen geringer. Die CKW-Konzentrationen in T 37 und T 38 sind vermutlich zum überwiegenden Teil auf die noch vorhandenen CKW-Verunreinigungen im Bereich der ehemaligen Beizschlammdeponie zurückzuführen. Im Anstrom (Brunnen B 9) zur ehemaligen Beizschlammdeponie wurden in der Regel geringere CKW-Gehalte nachgewiesen.

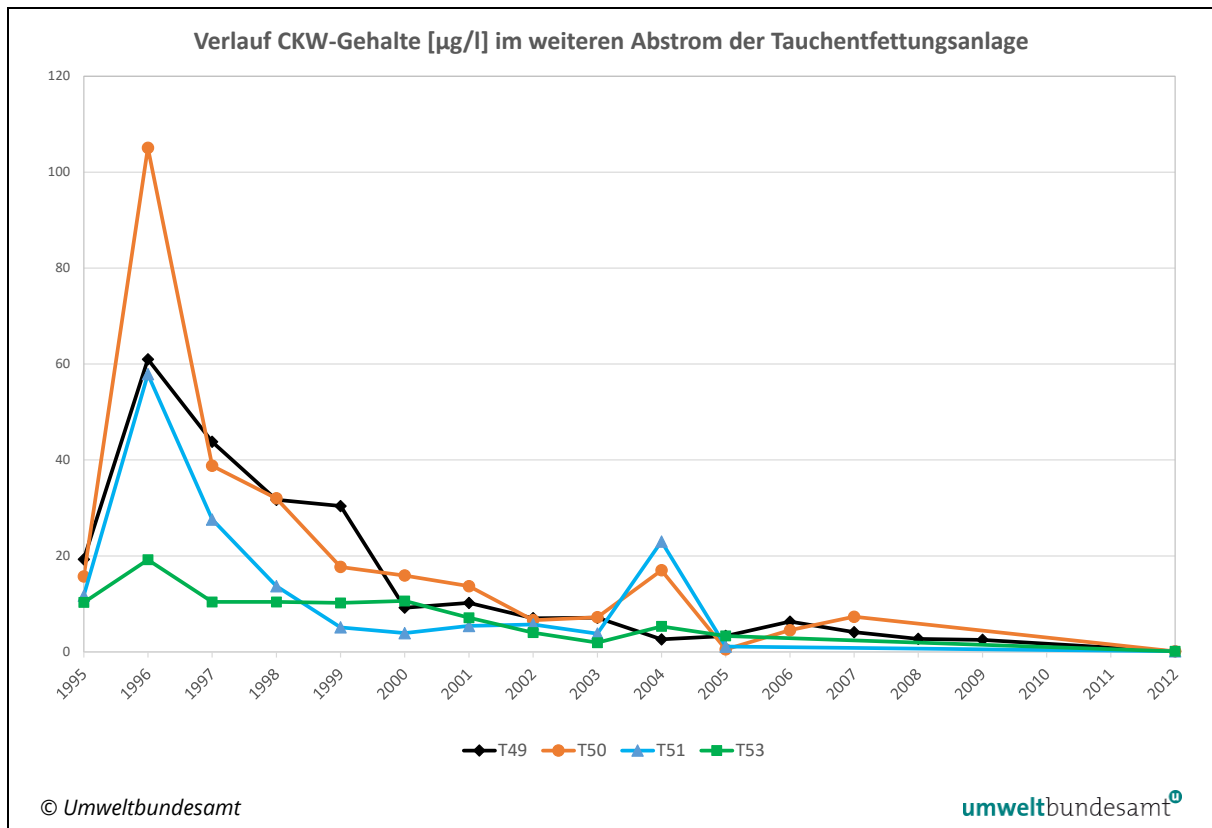
Abbildung 22: CKW- Gehalte im weiteren Abstrom der Tauchentfettungsanlage und der Beizschlammdeponie (Jahresmittelwerte)

Bei den südlichsten Messstellen der zweiten Abstromreihe (T 49 bis T 56) liegen die Daten lückenhaft vor, zwischen 1995 bis 2009 liegen Jahresmittelwerte vor. Bei einer abschließenden Untersuchung im Jahr 2012 wurde bei keiner der Messstellen CKW nachgewiesen. Diese Messstellen erfassen nicht den Abstrom der Rohrentfettungsanlage, sondern den weiteren Abstrom (rund 400 bis 500 m) der Tauchentfettungsanlage und der Lösungsmittellagerung (Lage sh. Abbildung 16). In Abbildung 22 sind ausgewählte Jahresmittelwerte ausgewählter Messstellen dargestellt, bei den anderen südlichsten Messstellen der zweiten Abstromreihe (T 52, T 54, T 55, T 56) wurden von Beginn an nur geringe CKW-Gehalte nachgewiesen.

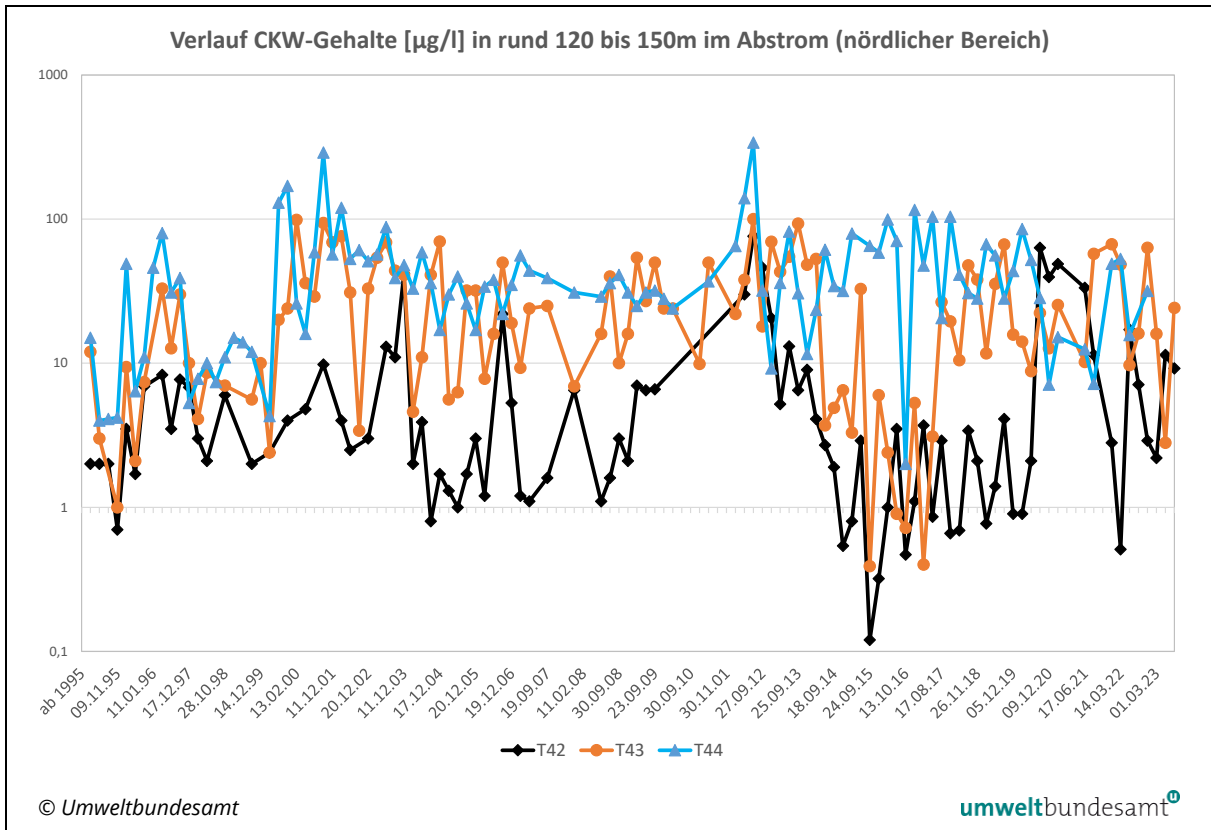
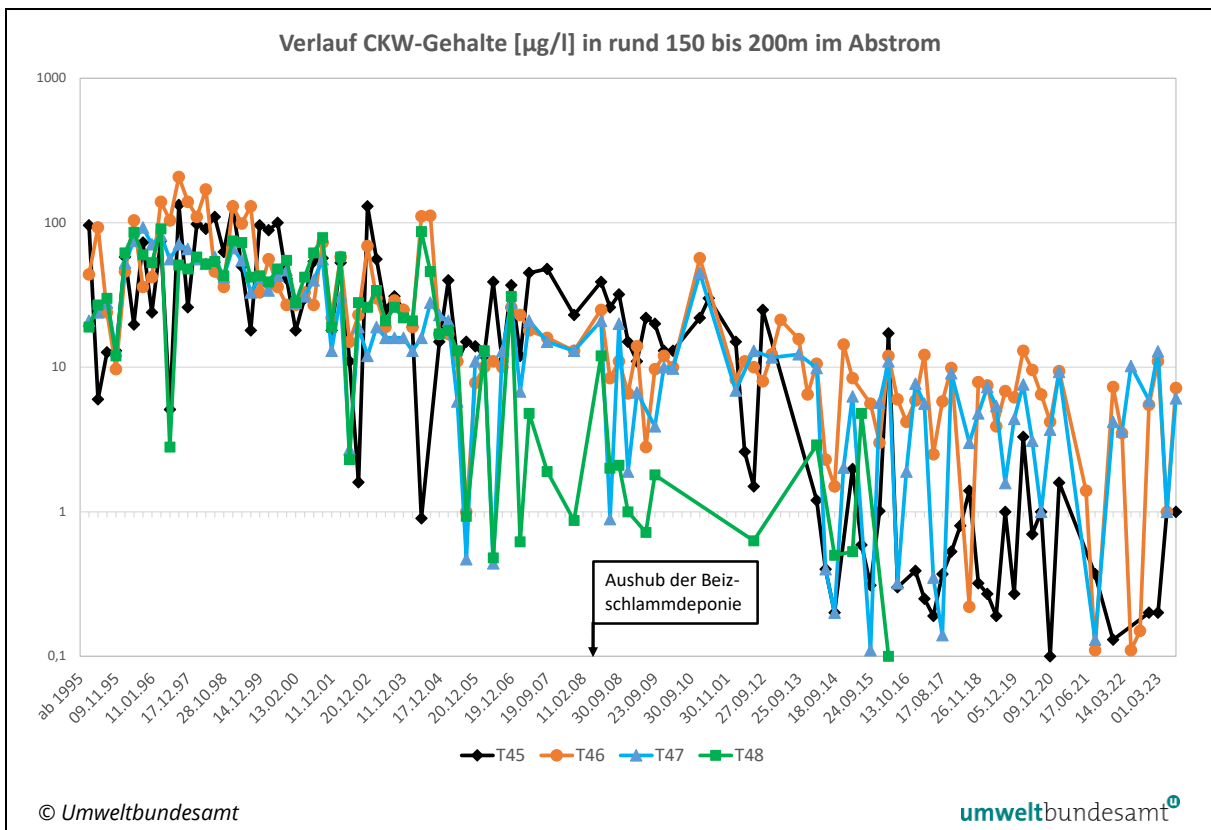
In Abbildung 23 und Abbildung 24 ist der Verlauf der CKW-Gehalte in den restlichen Messstellen der zweiten Abstromreihe dargestellt, die südlichen Messstellen waren vermutlich auch durch CKW-Einträge aus dem Bereich der ehemaligen Beizschlammdeponie beeinflusst. Im nördlichen Bereich (rund 100 bis 150 m abstromig der Rohrentfettungsanlage) sind nach wie vor erhöhte CKW-Gehalte gegeben, südlich davon wurden in den letzten Jahren kaum noch erhöhte CKW-Gehalte nachgewiesen.

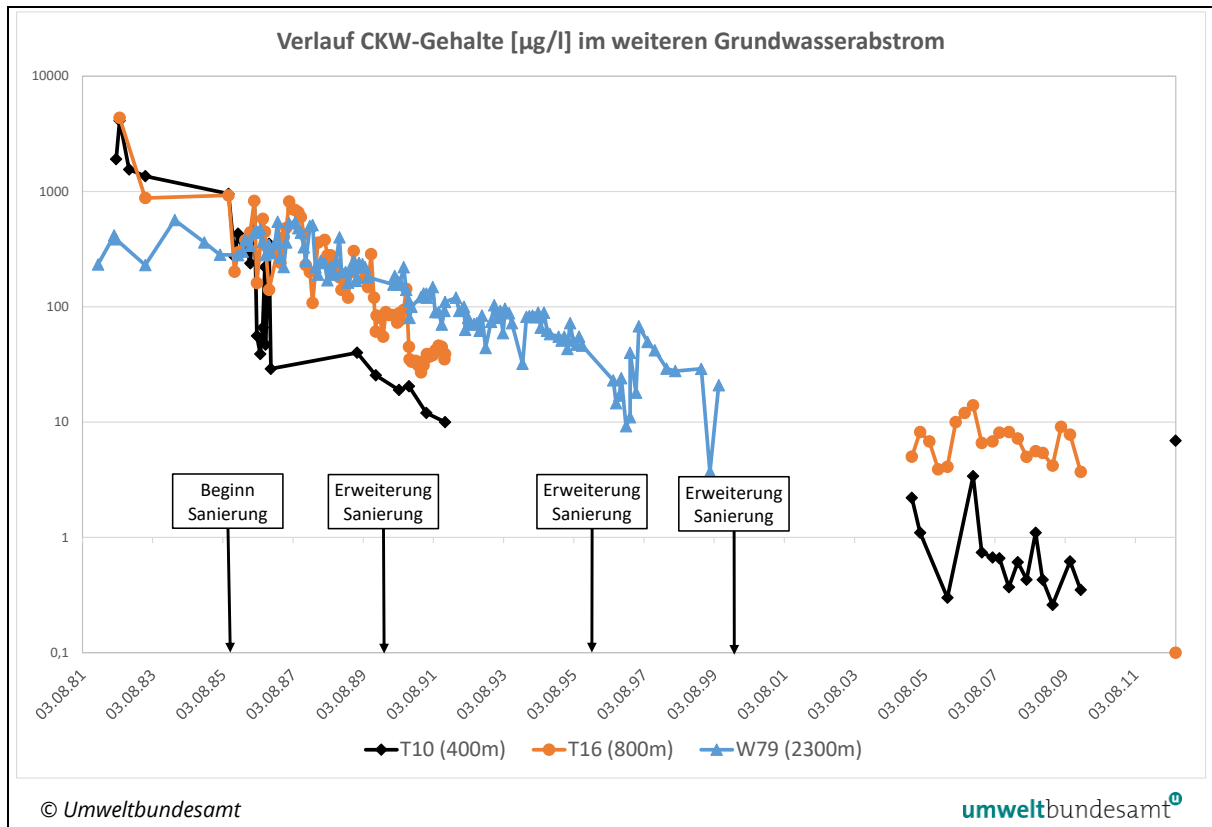
Abbildung 25: CKW- Gehalte im weiteren Abstrom ab dem Jahr 1995 (Lage sh. Abbildung 12)

Im weiteren Abstrombereich des Altstandortes wurden an insgesamt drei Brunnen über einen längeren Zeitraum Grundwasseranalysen durchgeführt, in Abbildung 25 sind die Ergebnisse dargestellt. Seit dem Jahr 2007 waren die Gehalte unter 10 µg/l, nach 2011 werden die Brunnen im weiteren Abstrom nicht mehr untersucht

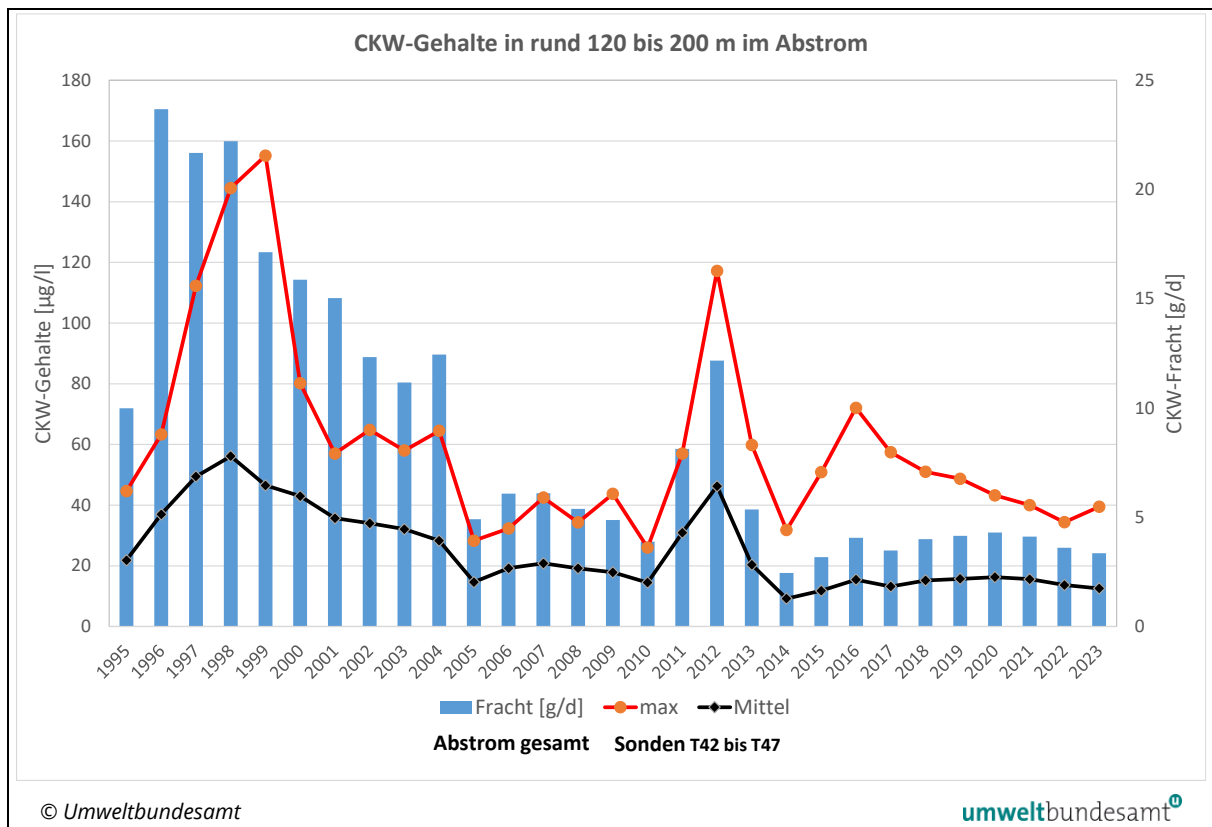
Abbildung 26: CKW-Gehalte und abströmende Fracht (Jahresmittelwerte) im Abstrom der Rohrentfettungsanlage ab dem Jahr 1995

wird durch die Sperrbrunnen im unmittelbaren Abstrom vermutlich vollständig erfasst. Rund 120 bis 200 m im Abstrom des Altstandortes liegt die Fracht unter 5 g/d. In diesem Bereich (T 42 bis T 47) liegen die CKW-Gehalte im Mittel bei rund 12 bis 16 µg/l als Jahresmittelwerte. Vor allem in den nördlichsten Messstellen sind die CKW-Gehalte mit rund 10 bis 50 µg/l auch aktuell noch deutlich erhöht. Entsprechend der langjährigen Entwicklung der CKW-Gehalte ist mittelfristig ein weiterer Rückgang der CKW-Konzentrationen im Abstrom zu erwarten.

Es ist davon auszugehen, dass die hydraulische Sperrwirkung der betriebenen Brunnen ausreichend ist. Zeitweise strömt vermutlich in Teilbereichen verunreinigtes Grundwasser in den weiteren Grundwasserabstrom. Die abströmenden Schadstofffrachten sind gering. Die nur mehr geringen CKW-Konzentrationen im weiteren Abstrom der Altlast bestätigen die Wirksamkeit der Grundwasserentnahmen, es besteht kein erhebliches Risiko mehr für Mensch oder Umwelt. Unter Berücksichtigung des noch vorhandenen Schadstoffpotenzials im Bereich der Rohrentfettungsanlage ist jedenfalls ein Weiterbetrieb der hydraulischen Maßnahmen notwendig.
