27. März 2017

Altlast O 71 „Christ Lacke“

Beurteilung von Sanierungsmaßnahmen (§14 Altlastensanierungsgesetz)

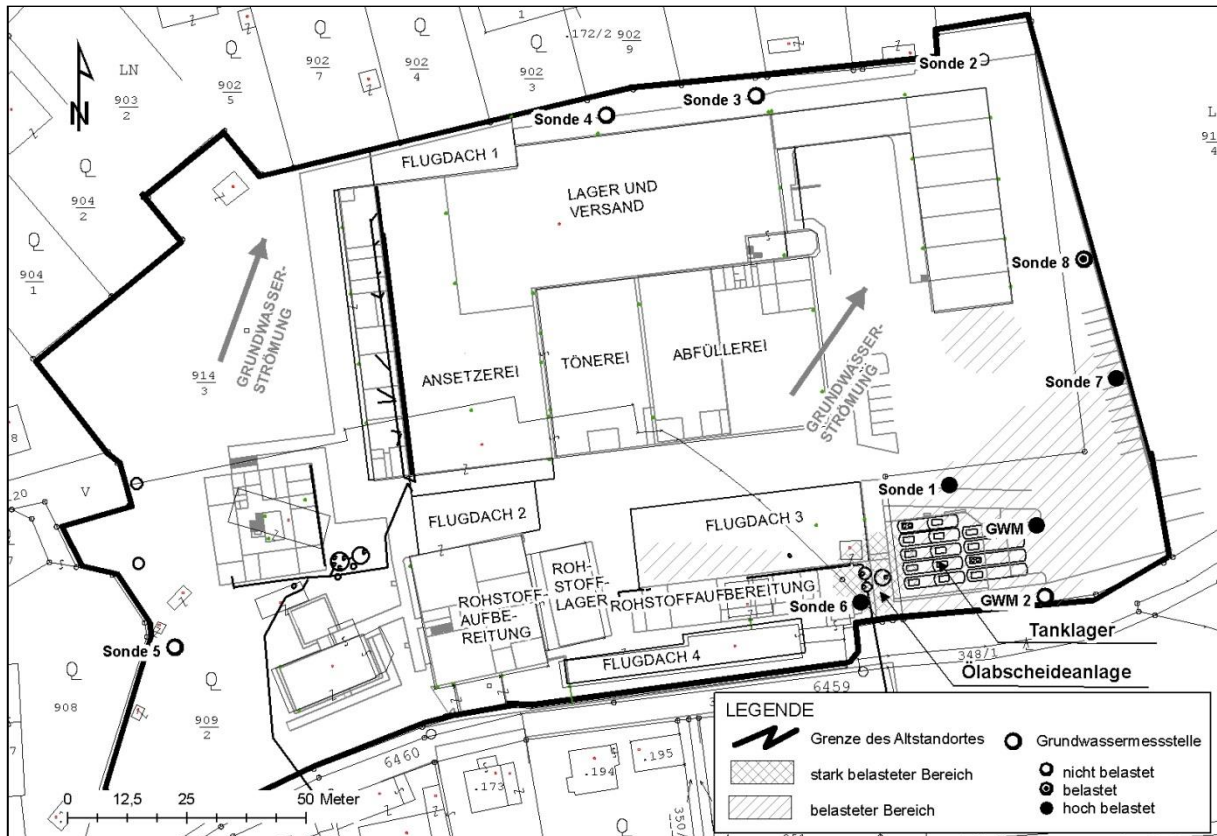
Abb.3: Betriebsanlagen und Kontaminationen im Jahr 2006

Zusammenfassend ergab sich, dass im Bereich des Altstandortes „Christ Lacke“ erhebliche Untergrundverunreinigungen vorhanden waren, die eine massive Grundwasserbeeinträchtigung verursachten und eine erhebliche Gefahr für die Umwelt darstellten.

In Abb.3 sind die im Jahr 2006 festgestellten Belastungsbereiche und die Grundwasserverunreinigungen überblicksmäßig dargestellt.

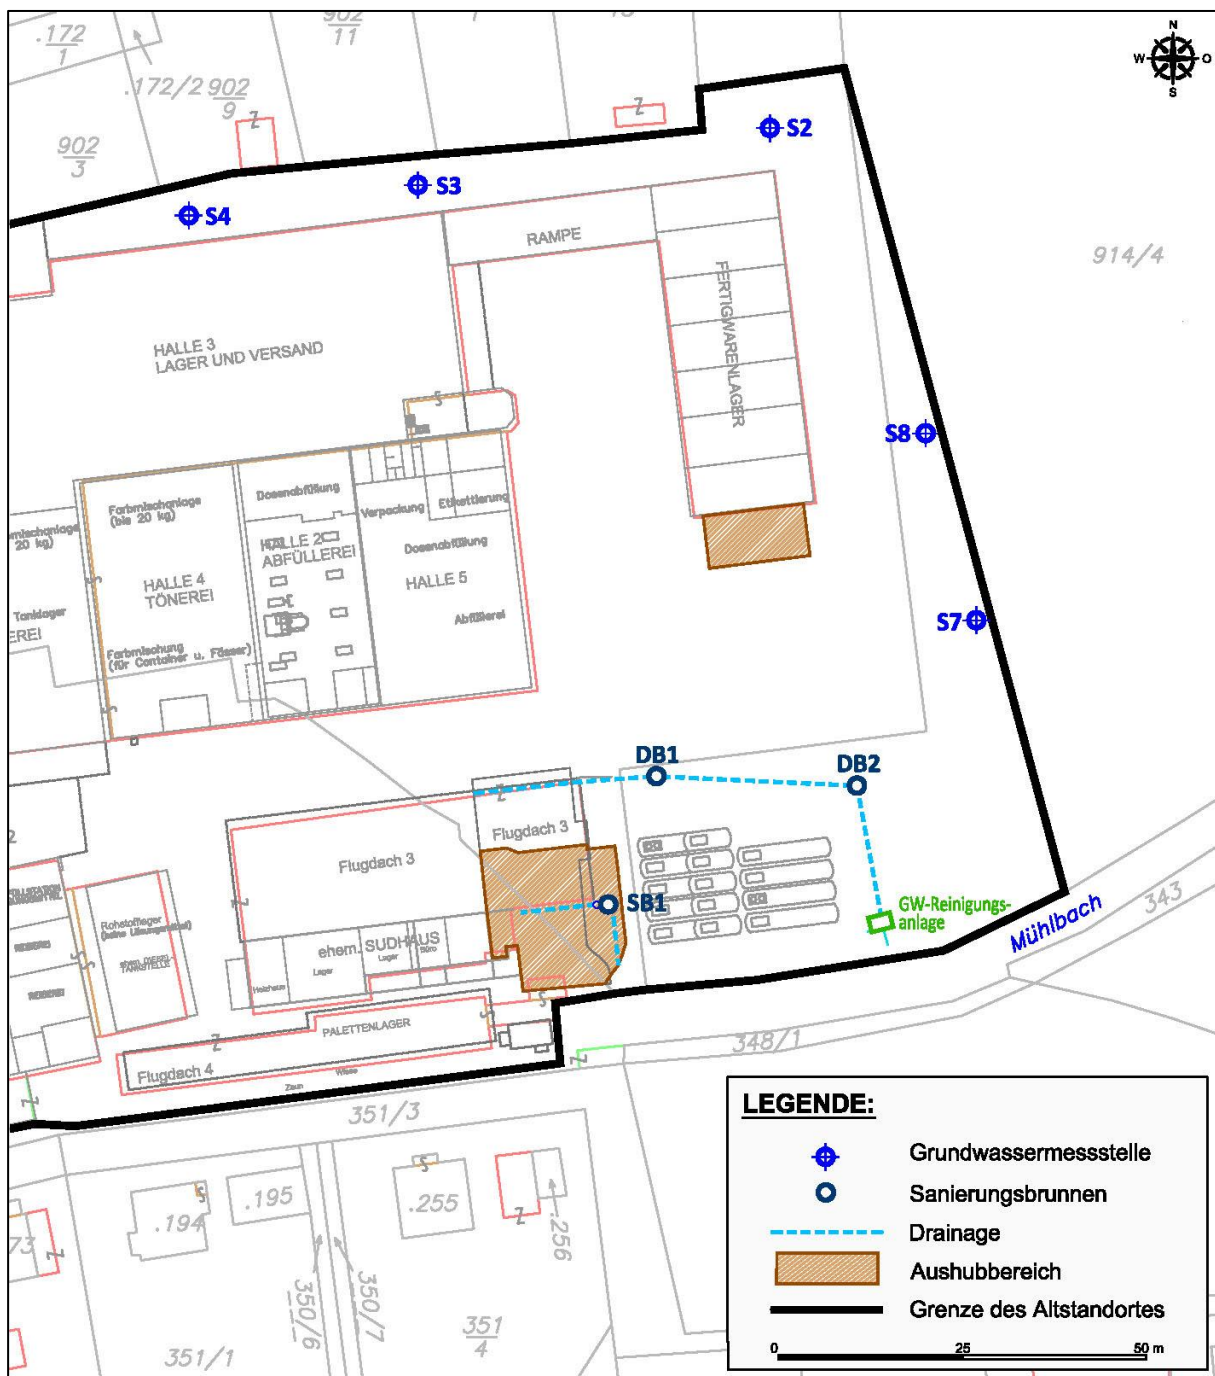
Abb.4: Aushubbereich 2006 und Lage der Grundwassermessstellen

In Abb.4 sind die durchgeführten Sanierungsmaßnahmen sowie die im unmittelbaren Abstrom liegenden Grundwassermessstellen dargestellt.

Im November und Dezember 2006 wurde auf einer Fläche von rund 280 m² westlich des unterirdischen Tanklagers rund 1.000 m³ mit Lösungsmittel (v.a. Xylol) verunreinigter Untergrund ausgehoben und entsorgt. Der Aushub erfolgte bis zum Schlier in rund 4 m unter GOK, ein Mineralölabscheider wurde mit abgebrochen und entsorgt. Bei einem zweiten kleinräumigen Schadensbereich (ehemaliges Abfallzwischenlager) wurde auf einer Fläche von rund 80 m² ca. 150 m³ kontaminierter Untergrund entfernt. Während der Aushubarbeiten westlich des unterirdischen Tanklagers wurde der Grundwasserspiegel temporär durch Pumpmaßnahmen abgesenkt.

Vor Verfüllung des Aushubbereichs beim unterirdischen Tanklager wurden ein neuer Mineralölabscheider und ein Wasservorratsbecken eingebaut. Zur Fassung des kontaminierten Grundwassers wurden insgesamt drei Sanierungsbrunnen (SB 1, DB 1 und DB 2) sowie Grundwasserdrainagen errichtet. Zwei Sanierungsbrunnen befanden sich im Abstrom des unterirdischen Tanklagers, einer im Hauptschadensbereich. Um ausreichende Kontrolluntersuchungen durchführen zu können, wurden im weiteren Abstrom 6 zusätzliche Grundwassermessstellen (S 9 bis S 14) errichtet.

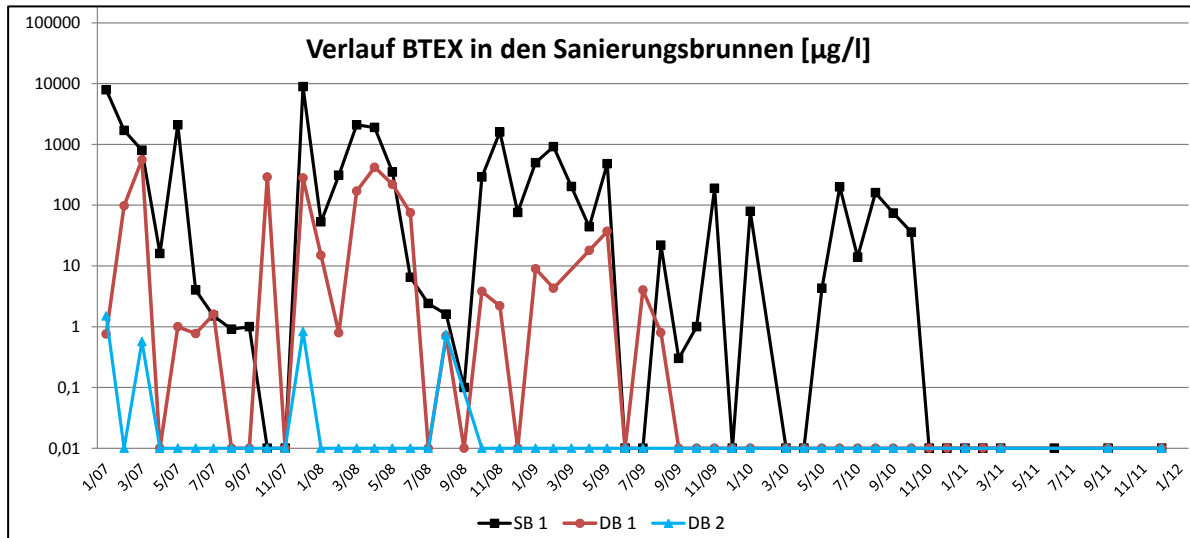
Abb.5: Entwicklung der BTEX-Gehalte in den Sanierungsbrunnen

Im Zuge des Pumpbetriebes waren die BTEX- und KW-Gehalte generell rückläufig, nach Ende der Pumpmaßnahmen im Oktober 2010 wurden keine nennenswerten Gehalte mehr festgestellt. Betreffend leichtflüchtigen chlorierten Kohlenwasserstoffen war kein eindeutiger Konzentrationsverlauf während der Pumpmaßnahmen festzustellen, nach Ende des Pumpbetriebes kam es beim Brunnen DB 1 zu einem Anstieg der CKW-Gehalten.

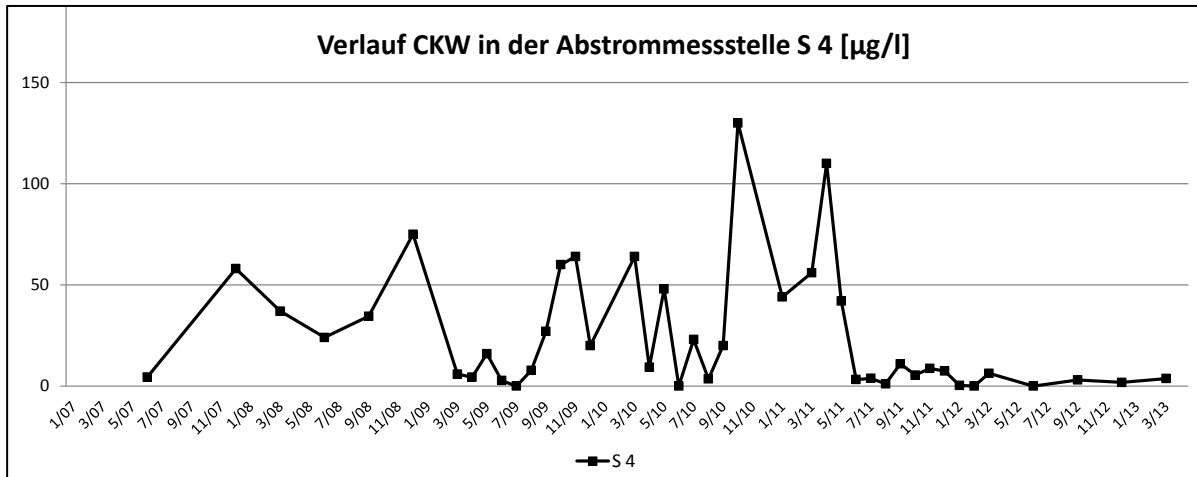
Abb.8: Entwicklung der CKW-Gehalte in der Messstelle S 4

Bei der westlichsten Abstrommessstelle S 4 wurden zum Teil deutlich erhöhte CKW-Gehalte nachgewiesen (sh. Abb.8), diese Messstelle war von den Auswirkungen der durchgeführten Sanierungsmaßnahmen jedoch nicht beeinflusst.

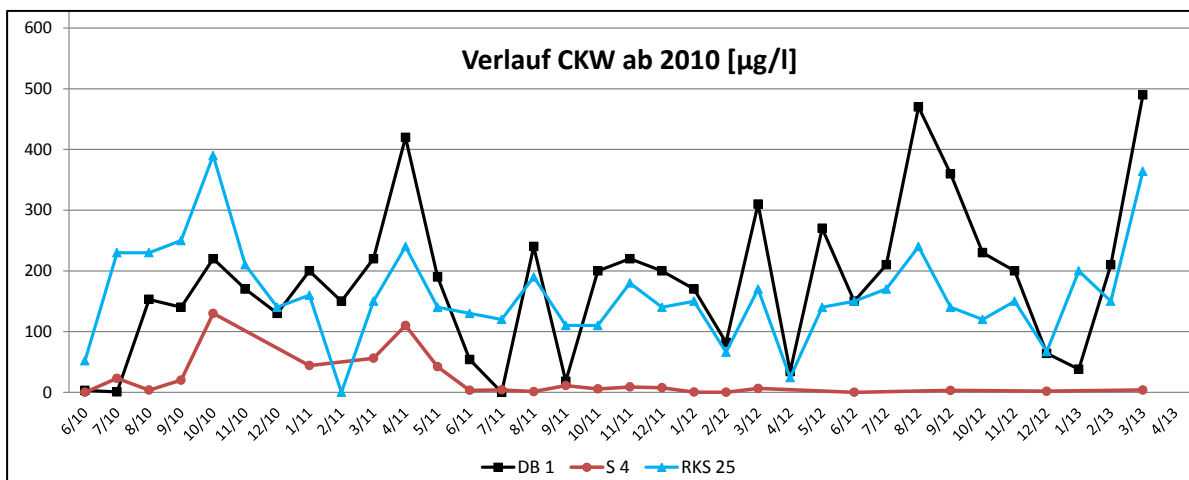
Abb.9: Entwicklung der CKW-Gehalte nach Ende der Pumpmaßnahmen

Ab Juni 2011 erfolgten die Untersuchungen nur mehr in den Sanierungsbrunnen und den Sonden RKS 25 und S 4, ab Ende 2011 in einem vierteljährlichen Abstand. Entsprechend den Schadstoffgehalten wurde nur mehr auf CKW untersucht, RKS 25 zusätzlich vierteljährlich auf BTEX und KW. Generell wurden nur geringe BTEX- und KW-Gehalte festgestellt, die CKW-Belastungen waren in vor allem in RKS 25 deutlich erhöht. In folgender Abbildung ist der Verlauf der CKW-Gehalte in den am meisten belasteten Messstellen nach Ende der Pumpmaßnahmen dargestellt.

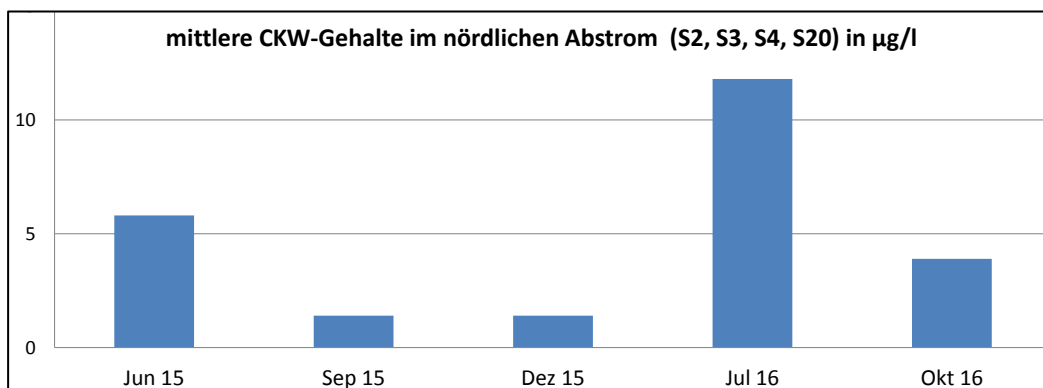
Abb. 11: CKW-Gehalte im Abstrom

Grundsätzlich zeigten die Untersuchungsergebnisse eine Beeinflussung des Grundwassers durch CKW. Im Grundwasserabstrom waren die CKW-Gehalte gering, beim 4. Untersuchungsdurchgang im Sommer 2016 zeigte sich jedoch eine deutliche Beeinflussung durch die Aushubmaßnahmen (sh. Abb. 11). Insbesondere bei den beiden Messstellen S 2 und S 20 wurden erhöhte CKW-Gehalte über 20 $\mu\text{g}/\text{l}$ festgestellt, davor lagen die CKW-Gehalte bei max. 9 $\mu\text{g}/\text{l}$. Beim letzten Untersuchungsdurchgang im Oktober 2016 waren wieder deutlich geringere CKW-Gehalte (max. 7,8 $\mu\text{g}/\text{l}$) feststellbar. Bei den beiden östlich gelegenen Messstellen S 7 und S 8 waren die CKW nur in Spuren bis max. 1 $\mu\text{g}/\text{l}$ nachweisbar.

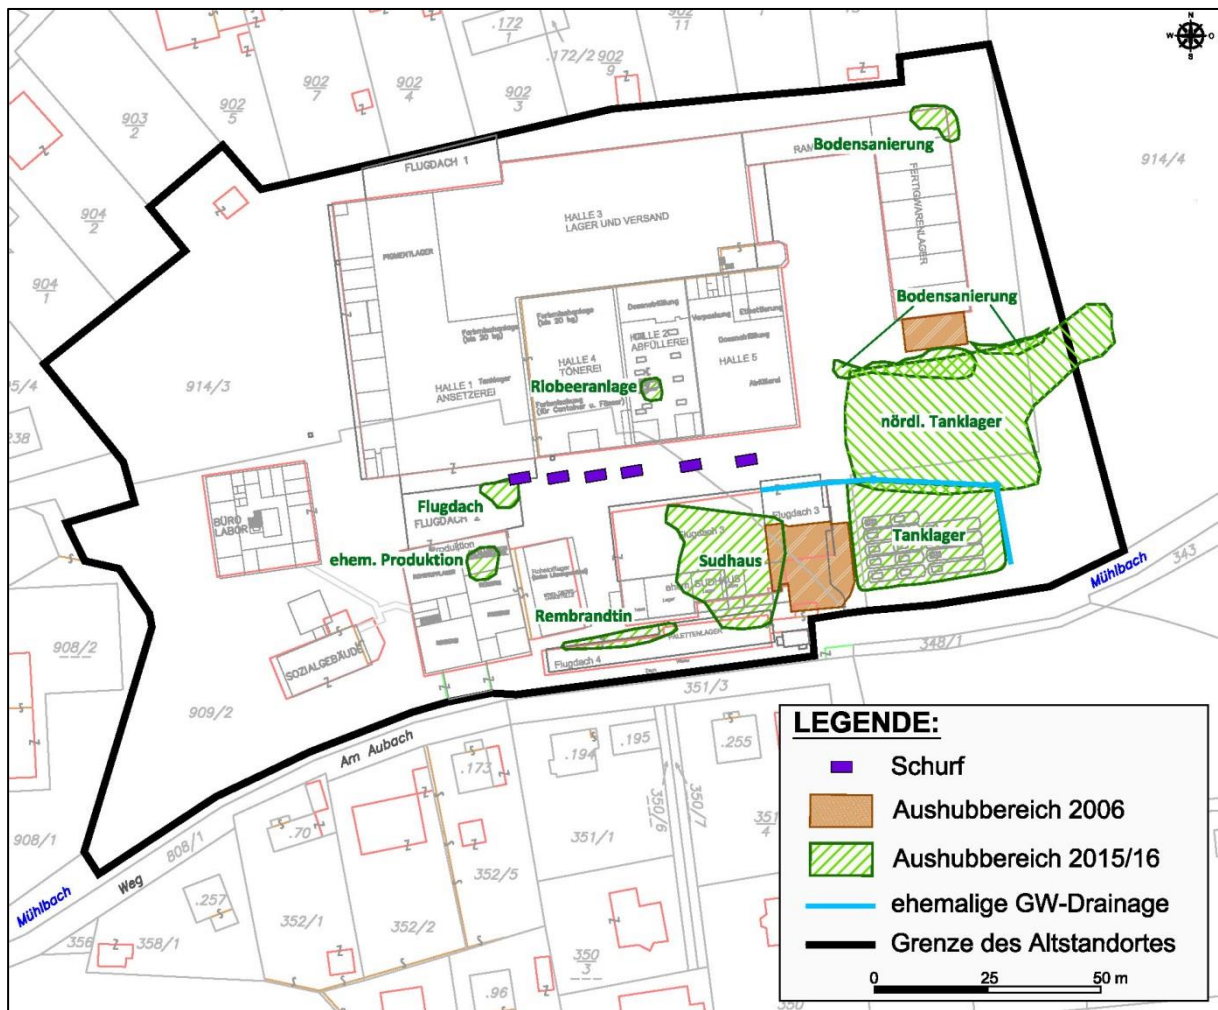
Abb. 12: Darstellung aller Aushubbereiche

Von den Baugrubenwänden und Aushubsohlen wurden zahlreiche Feststoffproben entnommen (insgesamt 86 Wandproben und 28 Sohlproben) und davon 41 Wand- und 18 Sohlproben analysiert. Die Proben wurden größtenteils auf KW-Index und BTEX analysiert, ausgewählte Proben zusätzlich auf CKW. Die Schadstoffgehalte der Proben waren generell gering, lediglich im Aushubbereich „nördl. Tanklager“ wiesen zwei Wandproben aus der nördlichen Baugrubenwand noch BTEX-Belastungen auf (max. 345 mg/kg). In diesem Bereich wurde der Aushubbereich nachträglich noch etwas ausgedehnt, kleinräumige Restbelastungen können nicht ausgeschlossen werden.

Zwischen Dezember 2015 bis Mai 2016 wurden alle Gebäude im Bereich des Altstandortes abgebrochen und auch befestigte Oberflächen (Hallenböden, Wege) entsiegelt. Im Juni und Juli 2016 wurden weitere verunreinigte Untergrundbereiche ausgehoben und entsorgt (sh Abb. 12). In den Bereichen nördlich des ehemaligen Tanklagers und beim ehemaligen Sudhaus wurden massive Kontaminationen mit BTEX im Bereich des Stauers bis rund 1 m darüber angetroffen. Im Bereich ehem. Produktion wurde eine Kontamination mit Lösungsmittel gefunden. Insgesamt wurden auf einer Fläche von rund 2.400 m² etwa 4.170 to verunreinigter Untergrund entsorgt.
