Wien, 21. Mai 2003

## Altstandort "Putzerei Pointner" Beurteilung der Sanierungsmaßnahmen

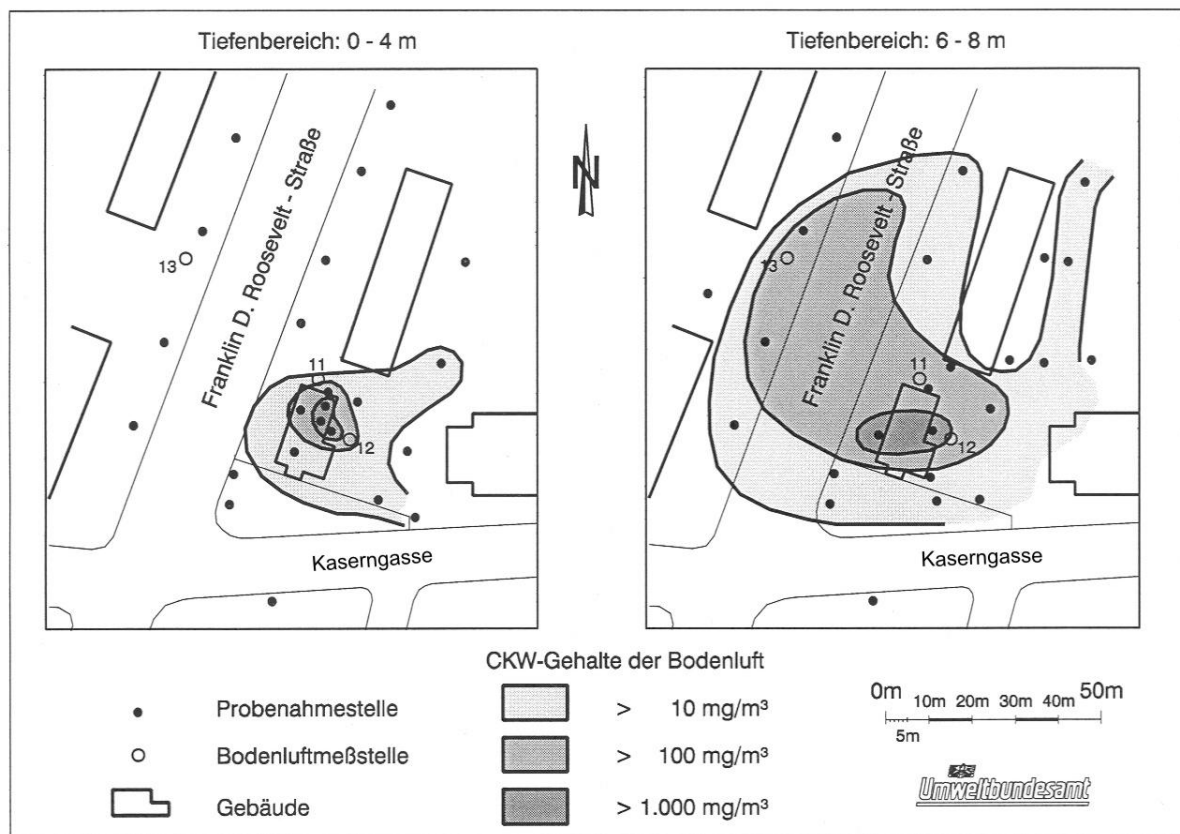
Abbildung 2: Überblicksdarstellung der lateralen Ausdehnung der Kontamination der wasserungesättigten Bodenzone in verschiedenen Tiefenbereichen

Durch weitere orientierende Bodenluftuntersuchungen im Jahr 1996 (sh. auch Abbildung 2) und insbesondere durch die mehrmalige Beprobung von im Jahr 1996 errichteten stationären Bodenluftmessstellen konnte nachgewiesen werden, dass die Verunreinigung des Untergrundes bis in größere Tiefen reicht. Die höchsten Gehalte an

Tetrachlorethen und die größte laterale Erstreckung der Verunreinigungen der wasserungesättigten Bodenzone waren dabei in den gut durchlässigen sandigen Kiesen unmittelbar unterhalb der feinkörnigen Deckschichten in Tiefen ab 4 bis 8 m unter Gelände zu beobachten. Bezogen auf den Standort der Putzerei als Schadenszentrum war die laterale Erstreckung der Verunreinigungen im Tiefenbereich von 4 bis 8 m rund 5.500 m<sup>2</sup>. Im Schadenszentrum konnten dabei maximale CKW-Gehalte von 12.100 mg/m<sup>3</sup> bzw. bei Tetrachlorethen von 12.000 mg/m<sup>3</sup> gemessen werden. Der Maßnahmenschwellenwert wurde um mehr als das 1.000-fache überschritten. Als weitere Schadensursache neben dem eigentlichen Betriebsstandort war vor allem auch die Abwasserableitung anzusehen. Insbesondere im Bereich des Schachtes unmittelbar östlich des Altstandortes war es zu einer massiven Verunreinigung des Untergrundes gekommen. Darüber hinaus waren jedoch auch dem Verlauf des Abwasserkanals folgend noch in 100 m Entfernung von der Putzerei erhebliche Belastungen des Untergrundes mit Tetrachlorethen (max. 61 mg/m<sup>3</sup>) festzustellen (sh. Abbildung 2).

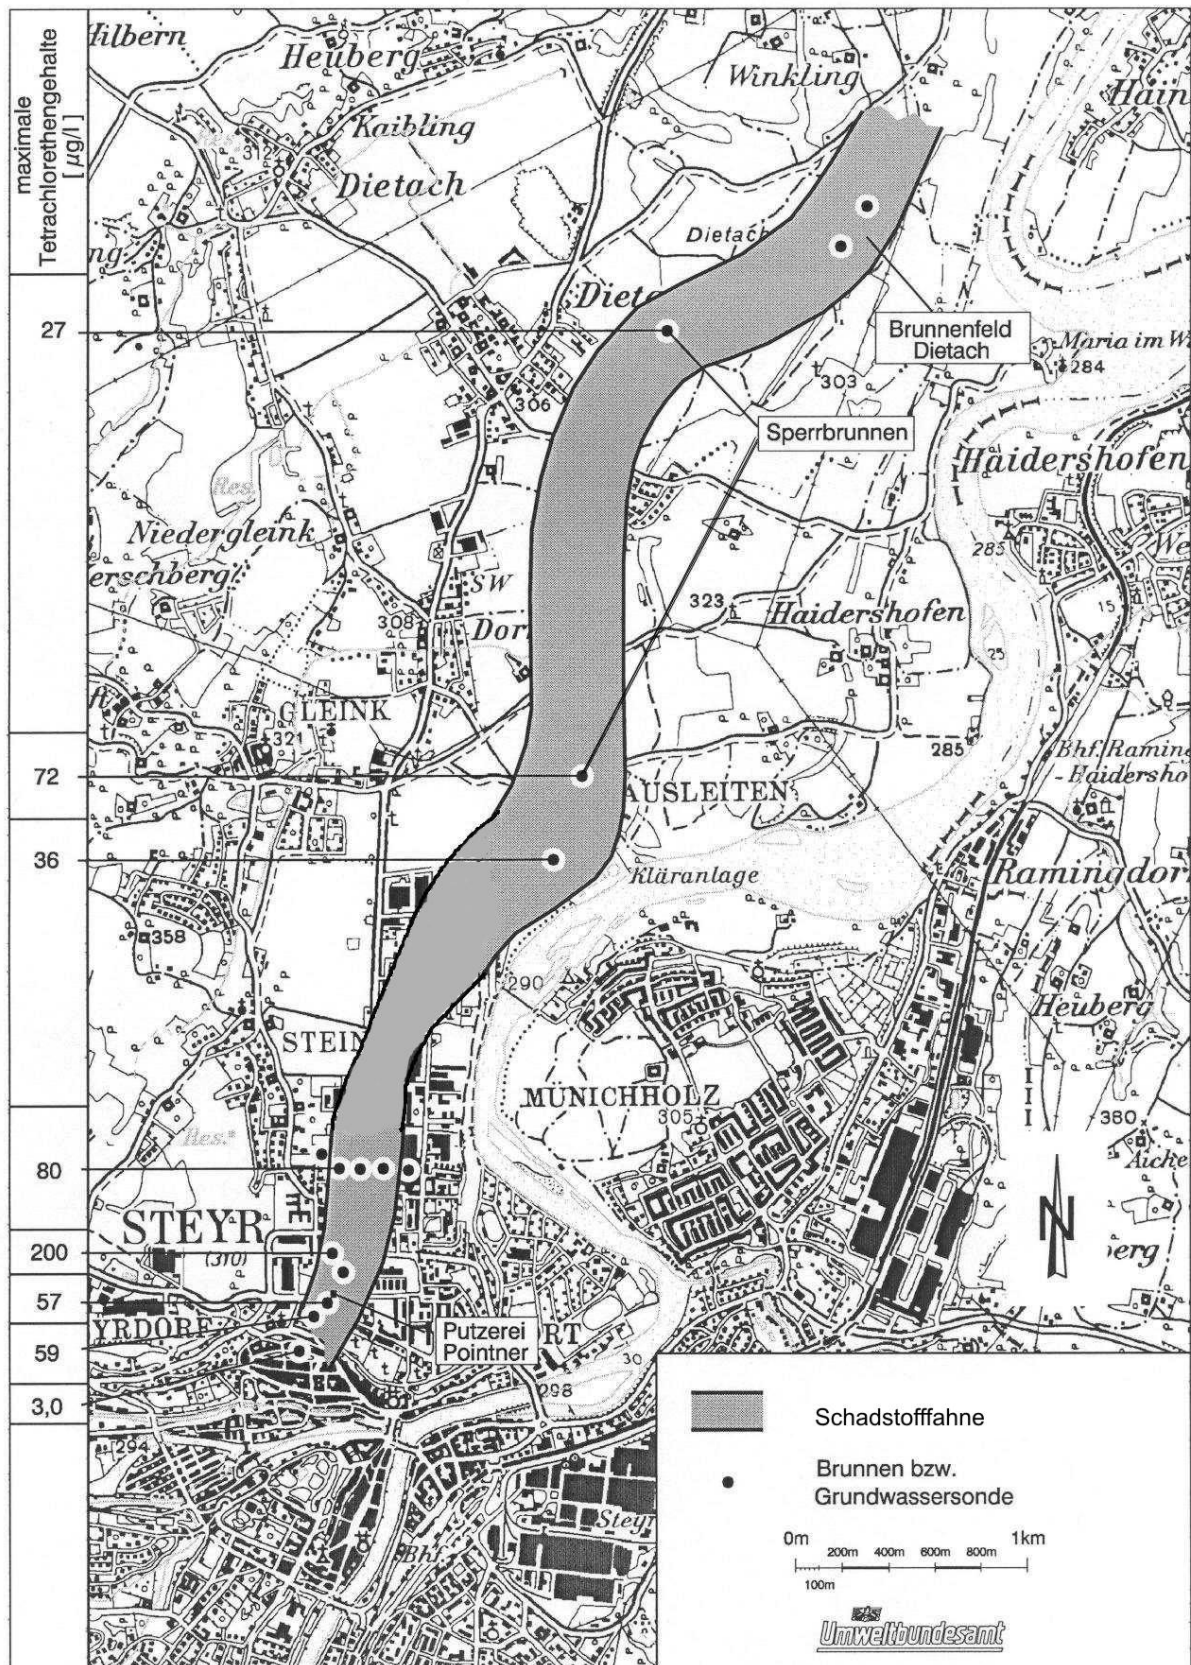
Die Ergebnisse der Grundwasserbeweissicherung (sh. Abbildung 3) zeigten, dass bereits im Anstrom der Putzerei deutliche Belastungen des Grundwassers mit Tetrachlorethen gegeben waren. Die zulässige Höchstkonzentration für die Summe aus Tetrachlorethen und Trichlorethen im Trinkwasser beträgt 10 µg/l. Bereits das Grundwasser im Anstrom der „Putzerei Pointner“ zeigte Tetrachlorethenbelastungen bis zu maximal 59 µg/l.

Unmittelbar im Abstrom bzw. nördlich der Putzerei konnten Tetrachlorethengehalte bis zu maximal 200 µg/l beobachtet werden. Im Vergleich mit den Belastungen des Grundwassers im Anstrom der Putzerei war dementsprechend eine signifikante Erhöhung der Tetrachlorethenkonzentrationen feststellbar (sh. auch Abbildung 3). Dementsprechend war der Nachweis gegeben, dass es im Bereich des Altstandortes zu einem erheblichen Eintrag von Tetrachlorethen in das Grundwasser kam.

Die Ergebnisse der Grundwasserbeweissicherung im weiteren Grundwasserabstrom der Putzerei in ca. 600 m Entfernung zeigten eine deutliche Abnahme der Tetrachlorethenkonzentrationen auf maximal 80 µg/l. An Grundwasserproben aus Brunnen in rund 2 km Entfernung von der Putzerei konnten im Jahr 1997 maximale Tetrachlorethengehalte von 72 µg/l nachgewiesen werden (sh. Abbildung 3).

Abbildung 3: Verlauf der Schadstofffahne (Tetrachlorethen) im Jahr 1997

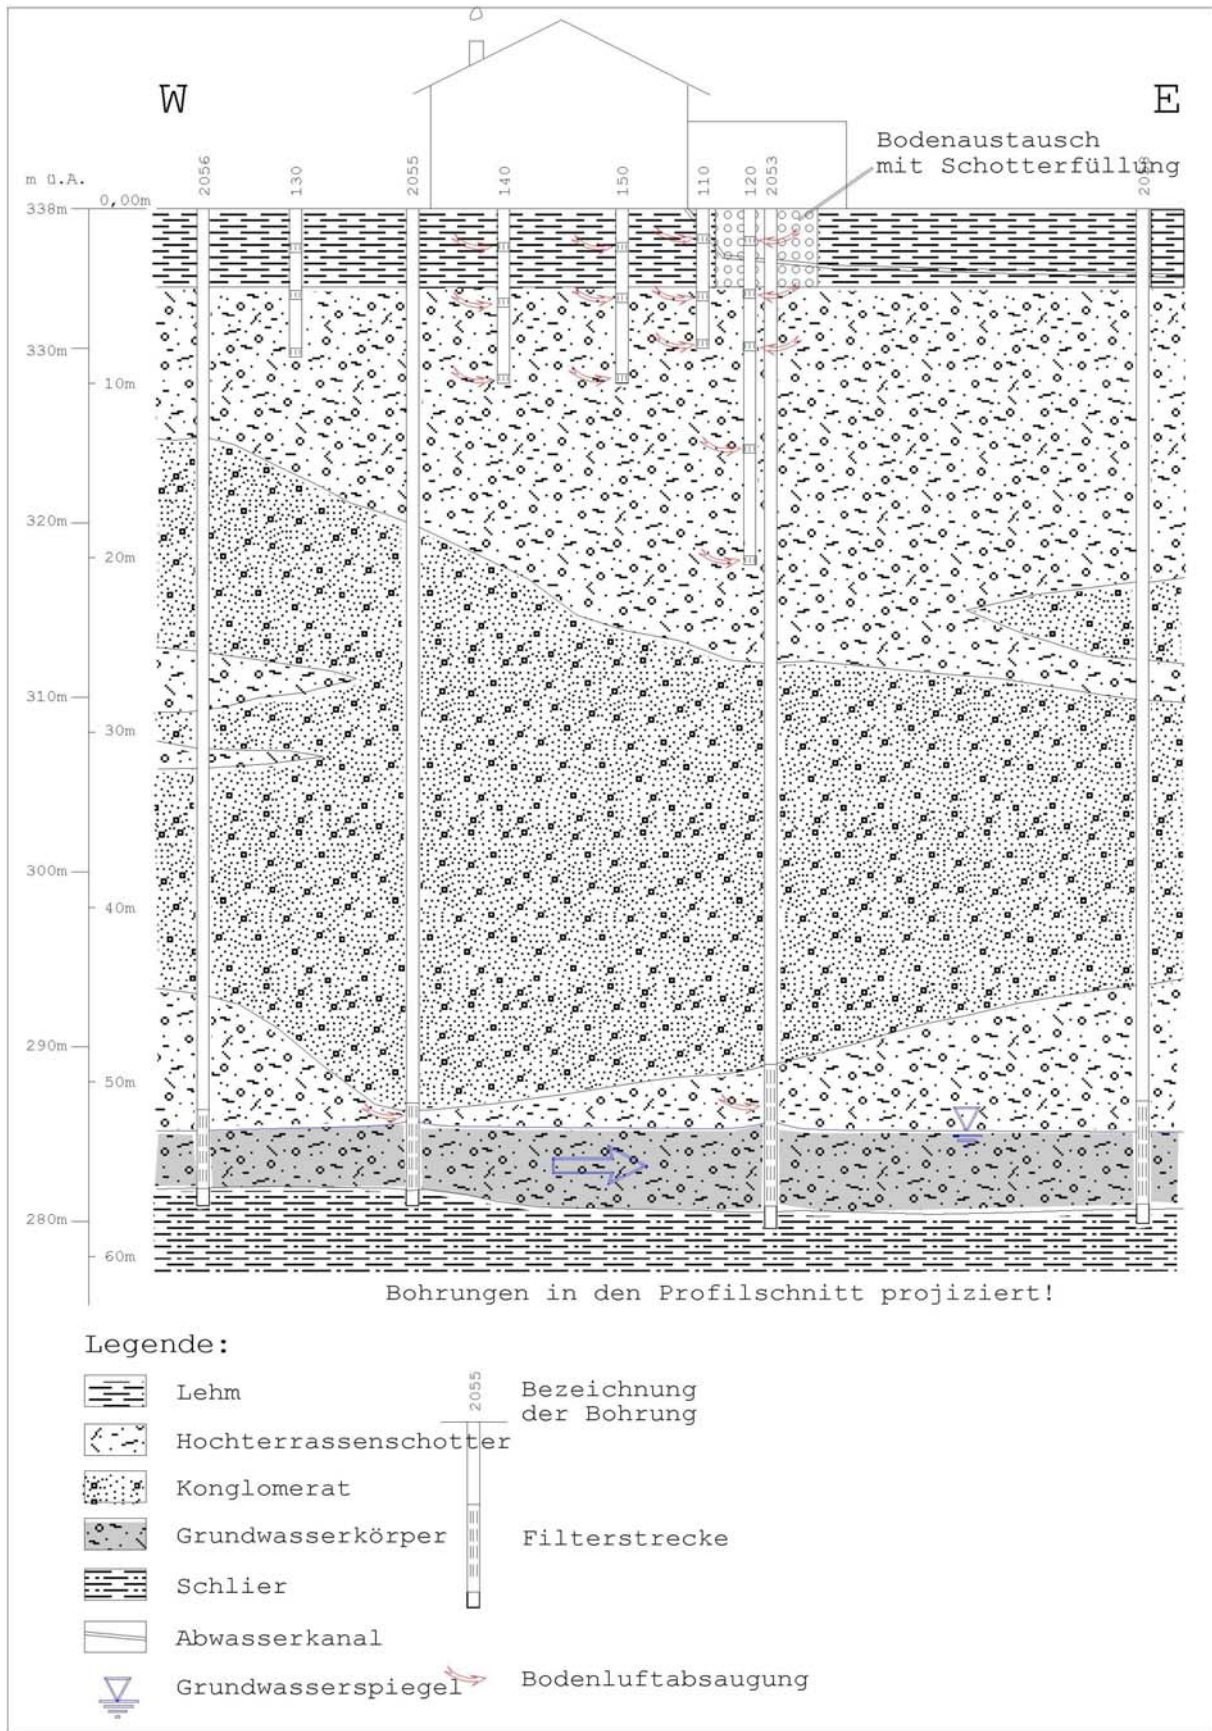
Der Untergrundaufbau wird durch quartäre Sedimente (sandige Kiese) geprägt, die von tertiären Schichten (Schlier) unterlagert werden (sh. Abbildung 4). Unmittelbar an der Geländeoberfläche steht eine bis zu 5 m mächtige feinkörnige Deckschicht (feinsandige Schluffe) an. Darunter folgen Wechsellagerungen von Kiesschichten, in die

Abbildung 4: Bodenluftsanierung an der „Putzerei Pointner“ – Geologisches Profil und Absaugpegel

Zur Durchführung der Bodenluftabsaugung wurden ursprünglich insgesamt 5 Bodenluftmessstellen ausgebaut (sh. Abbildung 4). Die Bodenluftmessstellen wurden in unterschiedlich durchlässigen Tiefenbereichen jeweils getrennt verfiltert, so dass die Absaugung der Bodenluft über insgesamt 16 Absaugstrecken betrieben wurde. Darüber hinaus wurden auch 2 Grundwassersonden im Nahbereich des Altstandortes mit Filterstrecken über dem Grundwasserspiegel zur Absaugung der Bodenluft verwendet. Zusätzlich zu den Absaugpegeln wurden 9 gasdicht verschlossene Unterdruckmessstellen errichtet.

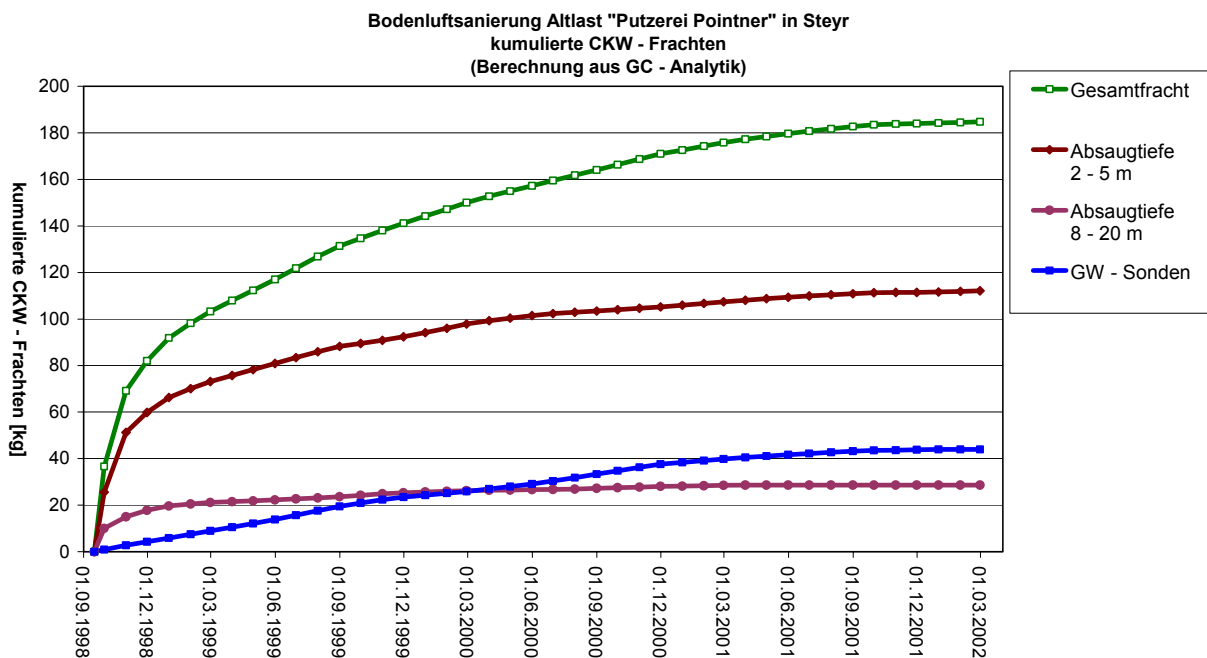
Am Anfang des Betriebes der Bodenluftabsaugung wurden maximale CKW-Gehalte (hauptsächlich Tetrachlorethen) in der Größenordnung von  $130 \text{ mg/m}^3$  beobachtet. Bereits nach 3 Monaten Sanierungsbetrieb lagen die höchsten CKW-Gehalte der abgesaugten Bodenluft unter  $40 \text{ mg/m}^3$ . Bei Abschaltung der Bodenluftabsaugung im Februar 2002 waren maximale CKW-Gehalte von  $7 \text{ mg/m}^3$  nachweisbar. Insgesamt wurden durch die Bodenluftabsaugung rund 185 kg Tetrachlorethen aus der wasserungesättigten Bodenzone entfernt, wobei rund 112 kg (ca. 60 % der Gesamtfracht) aus der lehmigen Deckschicht (ca. 2 – 5 m unter Gelände) im Nahbereich des Schadenszentrums entfernt wurden. Über die Bodenluftabsaugung aus den beiden Grundwassersonden wurden aus der tiefliegenden wasserungesättigten Bodenzone (ca. 47 bis 53 m unter Gelände) rund 44 kg Tetrachlorethen (ca. 24 % der Gesamtfracht) entfernt (sh. Abbildung 5).

Abbildung 5: Sanierung der „Putzerei Pointner“ – Entwicklung der CKW-Fracht

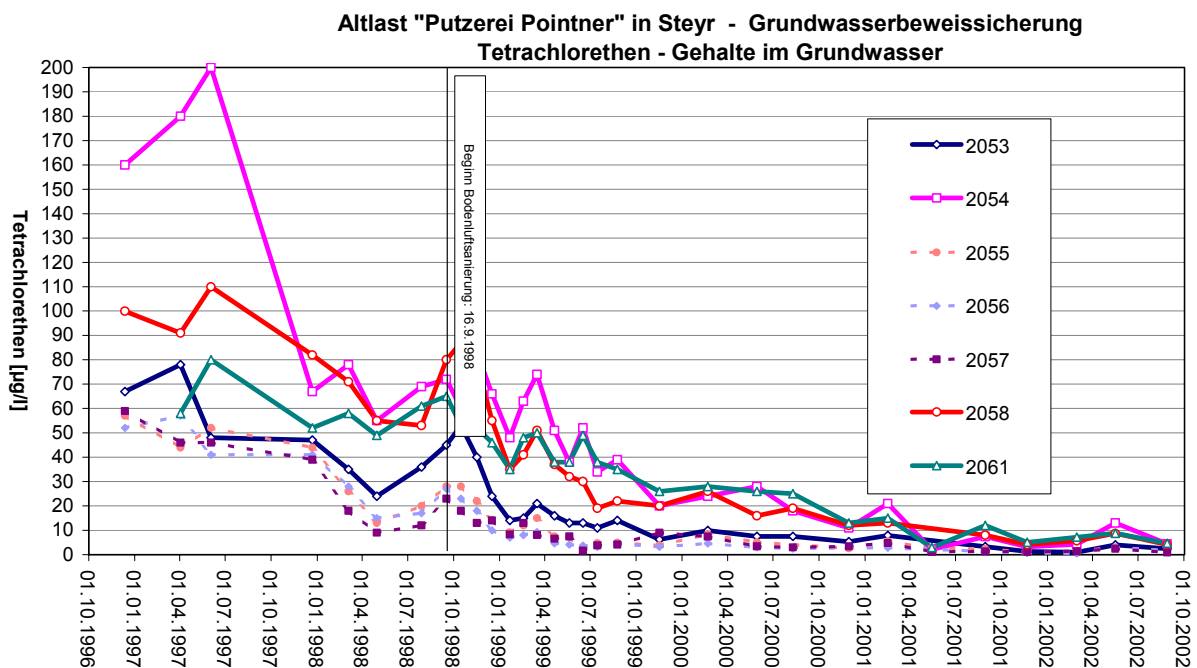
Zur Beweissicherung und Dokumentation des Sanierungsverlaufes wurden an jeweils 3 Grundwassersonden im nahen An- und Abstrom des Altstandortes sowie zusätzlich eine Grundwassersonde im weiteren Grundwasserabstrom vierteljährlich Grundwasserproben entnommen und auf CKW untersucht. Die Ergebnisse der Beweissicherung und die zeitliche Entwicklung der CKW- bzw. Tetrachlorethenbelastung des Grundwassers sind in Abbildung 6 dargestellt.

Abbildung 6: Zeitliche Entwicklung der CKW-Belastung im Grundwasser

Bei 3 Probenahmen im Zeitraum von Februar bis August 2002 zeigten die Grundwasserproben generell CKW-Belastungen von weniger als  $10 \text{ µg/l}$ . Lediglich im Mai 2002 konnte an einer Grundwasserprobe aus dem nahen Grundwasserabstrom ein erhöhter CKW-Gehalt von  $13 \text{ µg/l}$  nachgewiesen werden. Die Ergebnisse der Grundwasserbeweissicherung zeigen somit, dass die Qualität des Grundwassers weitgehend wiederhergestellt ist und der Sanierungszielwert für CKW bzw. Tetrachlorethen über den Zeitraum eines halben Jahres generell unterschritten wurde.

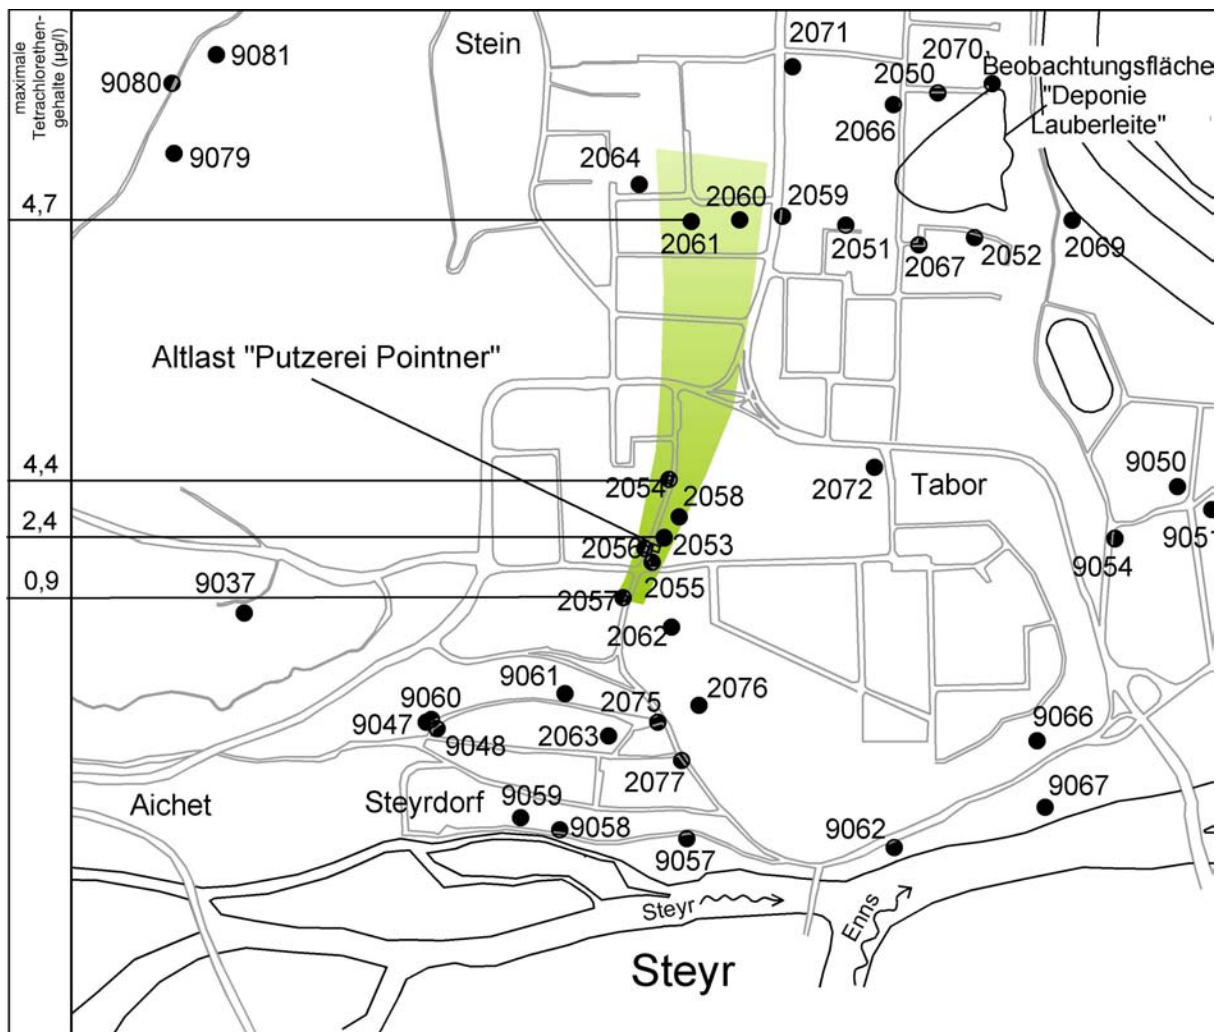
Abbildung 7 gibt eine Übersicht über die Tetrachlorethengehalte des Grundwasser im Zeitraum des Abschlusses der Sanierungsmaßnahmen und verdeutlicht im Vergleich zu Abbildung 3 den Erfolg der Sanierung.

Abbildung 7: Restbelastungen (Tetrachlorethen) des Grundwassers im Jahr 2002
