ALTSTANDORT "CHEMISCHE REINIGUNG WURM PREGARTEN"

Beurteilung gem. § 14 Abs. 3 ALSAG

Zusammenfassung

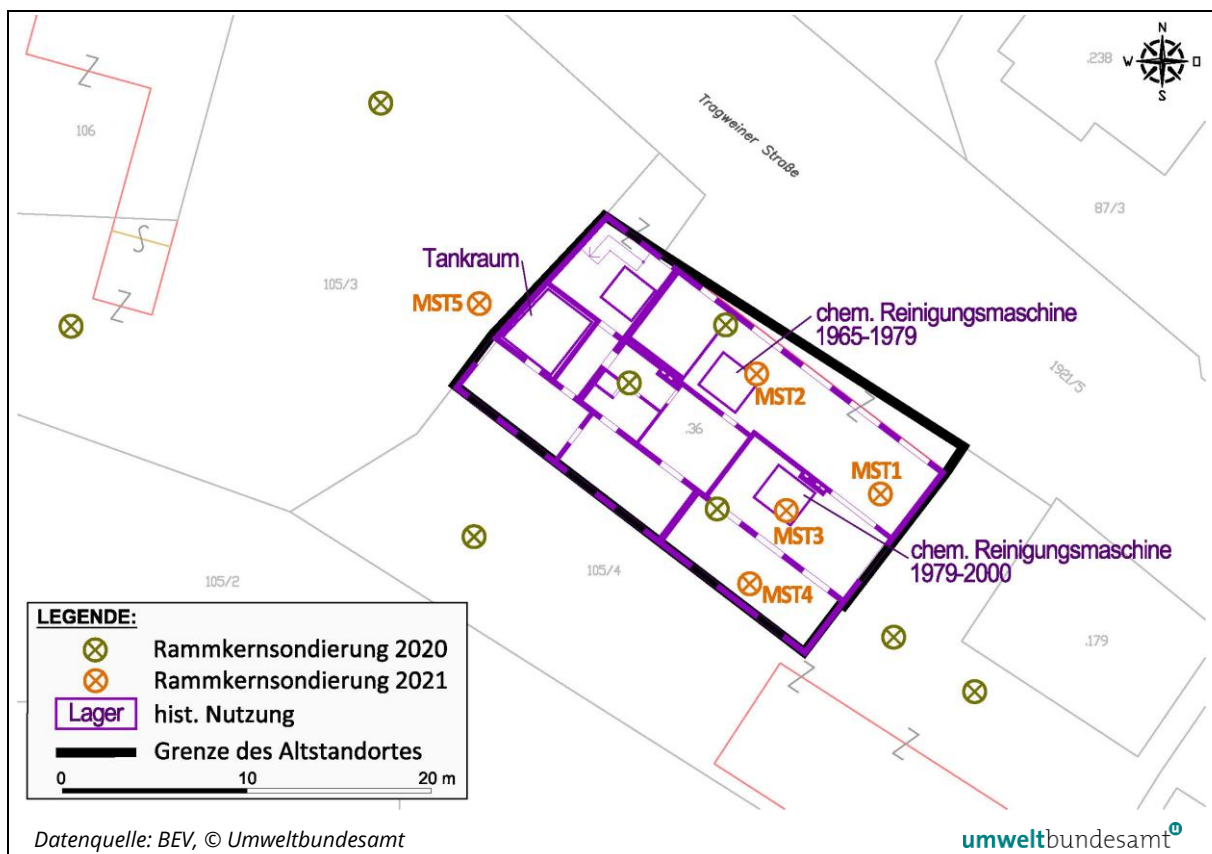
Abbildung 4: Lage der Betriebsanlagen und Aufschlüsse in den Jahren 2020 und 2021

Bei allen temporären Messstellen wurden erhöhte CKW-Gehalte in der Bodenluft in beiden Tiefenstufen nachgewiesen, im zentralen Bereich sehr hohe Gehalte über 1.000 mg/m³. Die CKW-Gehalte sind fast ausschließlich (>96 %) auf Tetrachlorethen zurückzuführen, ansonsten wurden zum Teil Trichlorethen und cis-1,2-Dichlorethen nachgewiesen. Chlordifluormethan (R 22) war generell unter der Nachweisgrenze. Die in MST 5 analysierten KW-Gehalte waren sehr niedrig (max. 0,86 mg/m³). In Tabelle 1 sind die analysierten CKW-Gehalte angeführt, die Lage der Messstellen ist in Abbildung 4 dargestellt.

Bei temporären Bodenluftuntersuchungen wurden im Nahbereich der ehemaligen Reinigungsmaschinen sehr hohe CKW-Gehalte in der Bodenluft über 1.000 mg/m³ nachgewiesen, meist mit der Tiefe zunehmend. Auch im Feststoff wurden in gering durchlässigeren Schichten zum Teil stark erhöhte CKW-Gehalte festgestellt. Aus Schöpfproben aus den Bohrlöchern wurden im Nahbereich der Reinigungsmaschine CKW-Konzentrationen über 20 mg/l nachgewiesen. In allen drei Medien wurde fast ausschließlich Tetrachlorethen nachgewiesen, Kontaminationen mit Mineralölkohlenwasserstoffen wurden nicht festgestellt.

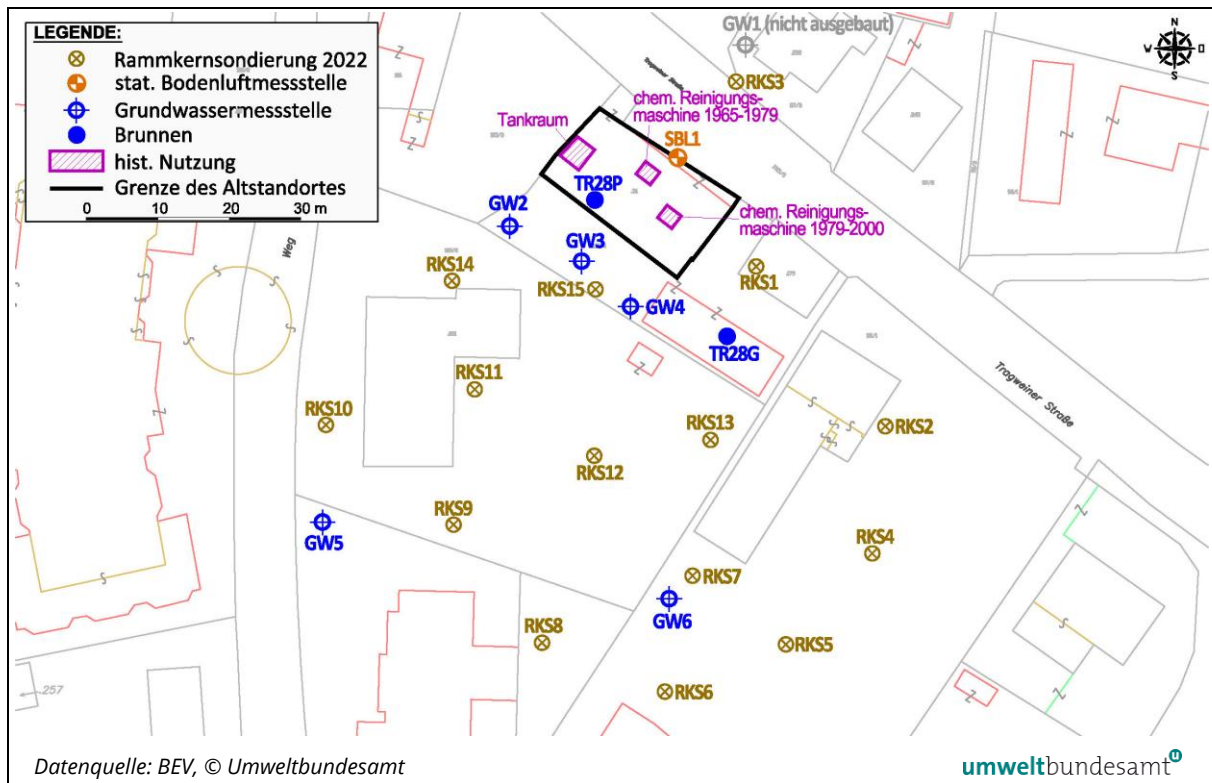
Abbildung 5: Lage der Aufschlüsse im Umfeld sowie der stationären Bodenluftmessstelle und Grundwassermessstellen

Bei allen temporären Messstellen waren die CKW-Gehalte unter der Bestimmungsgrenze, der Untergrund war generell gering durchlässig und besteht aus sandigem Schluff bis Sand. In Abbildung 5 ist die Lage der Aufschlüsse dargestellt.

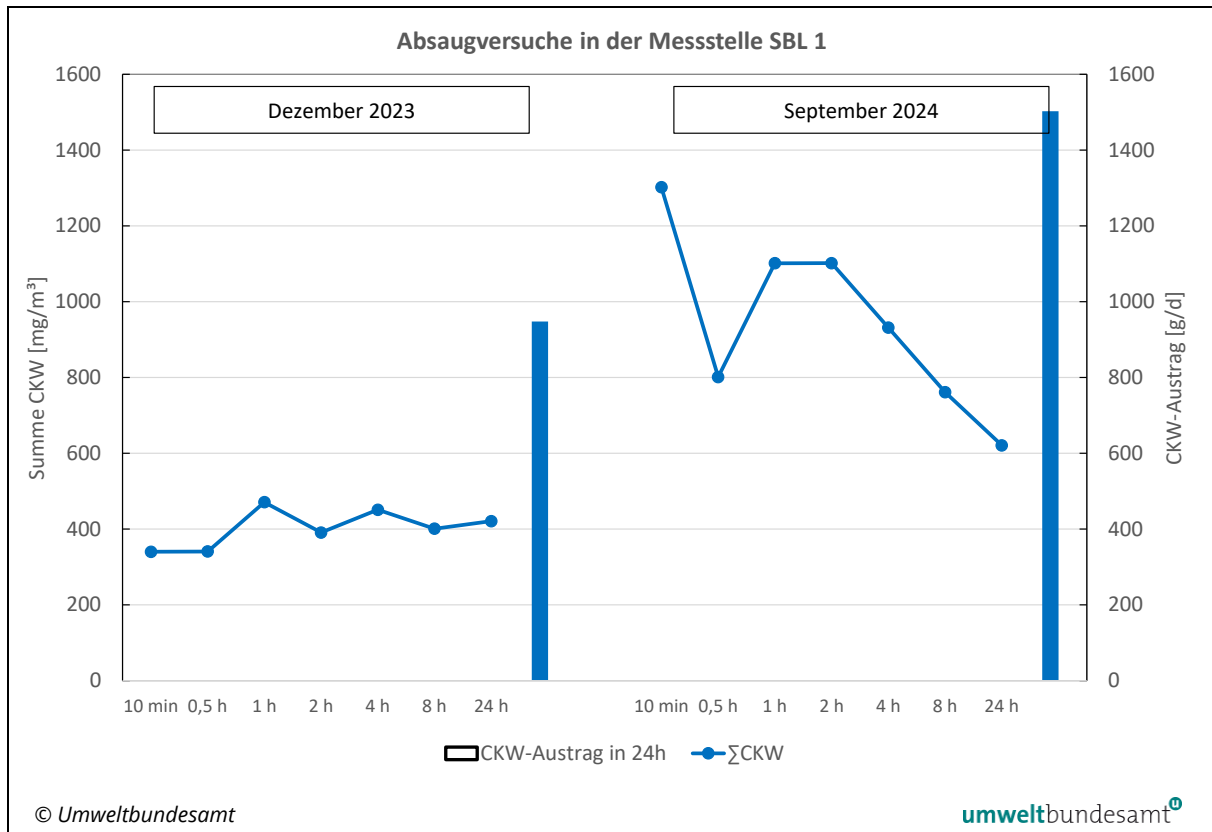
Abbildung 6: Ergebnisse der Absaugversuche aus SBL 1

Bei beiden Absaugversuchen wurden deutlich erhöhte CKW-Gehalte nachgewiesen, beim zweiten Termin bis über 1.000 mg/m³. Die CKW-Gehalte bestanden fast ausschließlich aus Tetrachlorethen, ansonsten wurden nur Spuren an Trichlorethen (< 0,25 %) nachgewiesen. Eine Abschätzung der abgesaugten CKW-Fracht ergibt sehr hohe Frachten von rund 1 bis 1,5 kg/d. In Abbildung 6 sind die Ergebnisse der Absaugversuche dargestellt.

Bei einer stationären Bodenluftmessstelle im Nahbereich des Standortes der ehemaligen Reinigungsmaschine (SBL 1) wurden bei Bodenluftabsaugversuchen stark erhöhte CKW-Gehalte im Bereich von rund 400 bis über 1.000 mg/m³ nachgewiesen, fast ausschließlich Tetrachlorethen. Die abgesaugte CKW-Fracht kann mit rund 1 bis 1,5 kg/d abgeschätzt werden und ist als sehr hoch zu bewerten. Entsprechend dem Konzentrationsverlauf bei den Absaugversuchen (vgl. Abbildung 6) ist von einer erheblichen CKW-Belastung im Schadenszentrum auszugehen.

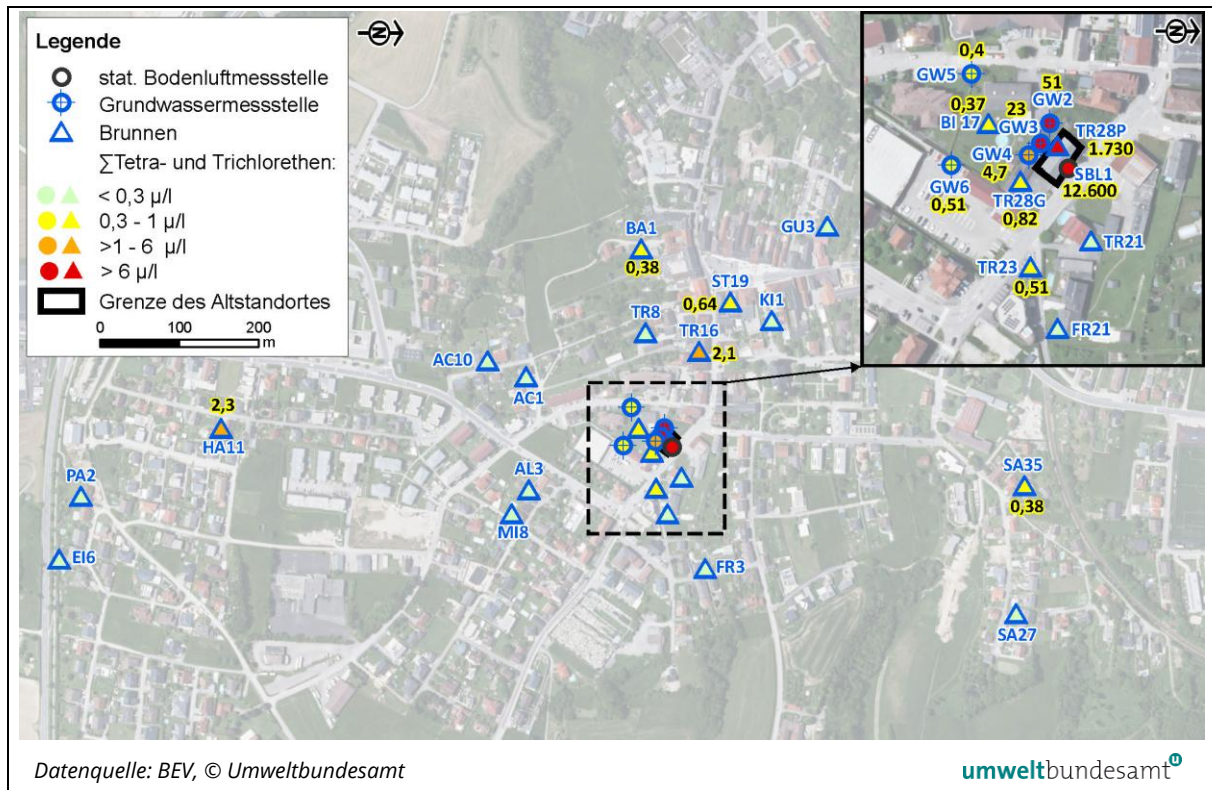
Abbildung 7: Verteilung der CKW-Belastung im Grundwasser

An den weiter entfernten Messstellen wurden nur geringe CKW-Gehalte nachgewiesen, auch bei allen untersuchten Brunnen waren die CKW-Gehalte gering. In Abbildung 7 ist der Mittelwert der CKW-Konzentrationen (Summe Tetrachlorethen und Trichlorethen) der Pump- und Hahnproben dargestellt, bei SBL 1 wurden die Schöpfproben herangezogen.

In Abbildung 7 ist ersichtlich, dass grundsätzlich nur im unmittelbaren Nahbereich der ehemaligen chemischen Reinigung erhöhte CKW-Gehalte nachgewiesen wurden. Im südlich liegenden Brunnen BI 17, der rund 40 m von den Standorten der ehemaligen Reinigungsmaschinen entfernt liegt, wurden einmalig geringfügig erhöhte CKW-Gehalte über $6 \mu\text{g/l}$ nachgewiesen, Hauptanteil war jedoch Trichlormethan. Im weiteren Umfeld des Altstandortes wurden kaum erhöhte CKW nachgewiesen, lediglich im Westen und im Süden wurden Gehalte über $1 \mu\text{g/l}$ nachgewiesen, der Brunnen TR 16 im Westen konnte allerdings nur einmalig untersucht werden.

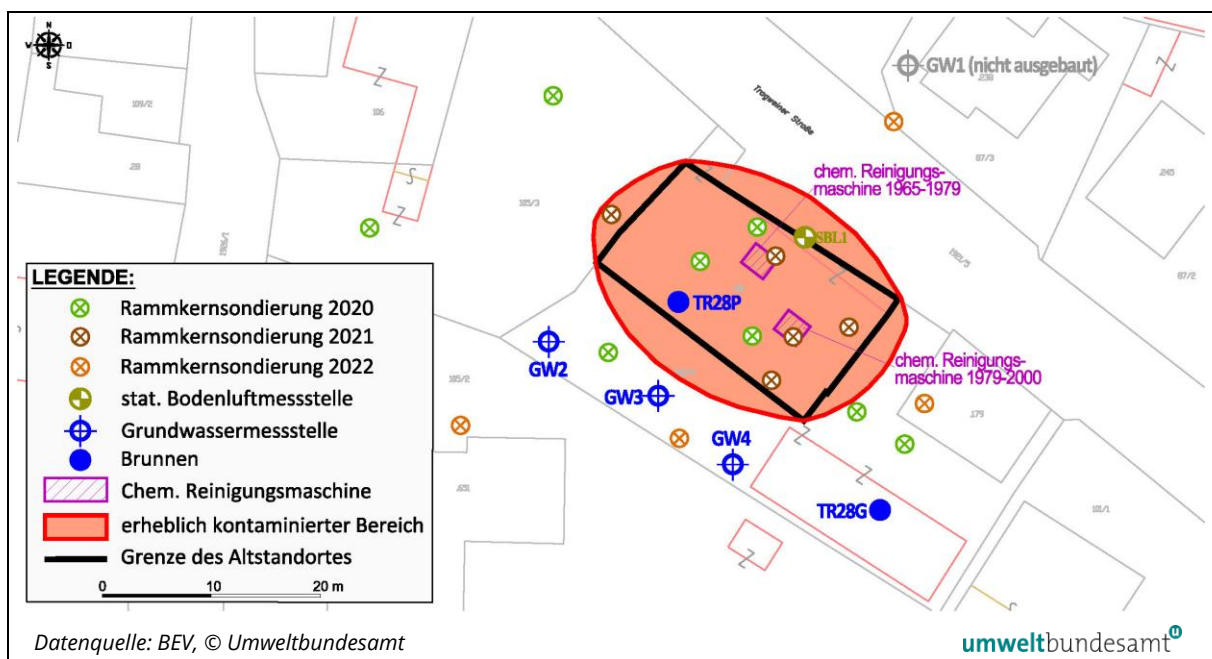
Abbildung 8: Darstellung des erheblich kontaminierten Bereichs

In Abbildung 8 ist der anhand von Feststoff-, Bodenluft- und Grundwasseruntersuchungen abgrenzbare erheblich kontaminierte Bereich dargestellt.

Zusammenfassend zeigen die Untersuchungsergebnisse, dass im Bereich des Altstandortes der Untergrund auf einer Fläche von rund 400 bis 500 m^2 erheblich mit leichtflüchtigen chlorierten Kohlenwasserstoffen in Form von Tetrachlorethen kontaminiert ist. Die Verunreinigungen reichen zumindest bis in den Grundwasserschwankungsbereich und verursachen eine Grundwasserverunreinigung. Der erheblich kontaminierte Bereich ist als Altlast zu beurteilen. Die Schadstoffausbreitung im Grundwasser ist nicht bekannt. Es kann derzeit nicht beurteilt werden, ob ein erhebliches Risiko für die Umwelt oder die Gesundheit von Menschen besteht.

- Der Untergrund im Bereich des Altstandortes ist stark mit CKW verunreinigt.
- Aufgrund der Verunreinigungen des Untergrundes mit leichtflüchtigen Schadstoffen sollte bei der Planung von Tiefbauarbeiten sowie in Bezug auf die Lagerung und den Transport von verunreinigtem Aushub geprüft werden, welche Maßnahmen geeignet sind, um eine Verlagerung der Schadstoffe in die Atmosphäre zu verhindern bzw. zu minimieren.

- Aushubmaterial im Bereich des Altstandortes kann erheblich kontaminiert sein.
- Das Grundwasser im Bereich des Altstandortes ist lokal stark verunreinigt.
