09.07.2021

Altstandort "Chemische Reinigung Salesianer Penzing"

Gefährdungsabschätzung und Prioritätenklassifizierung

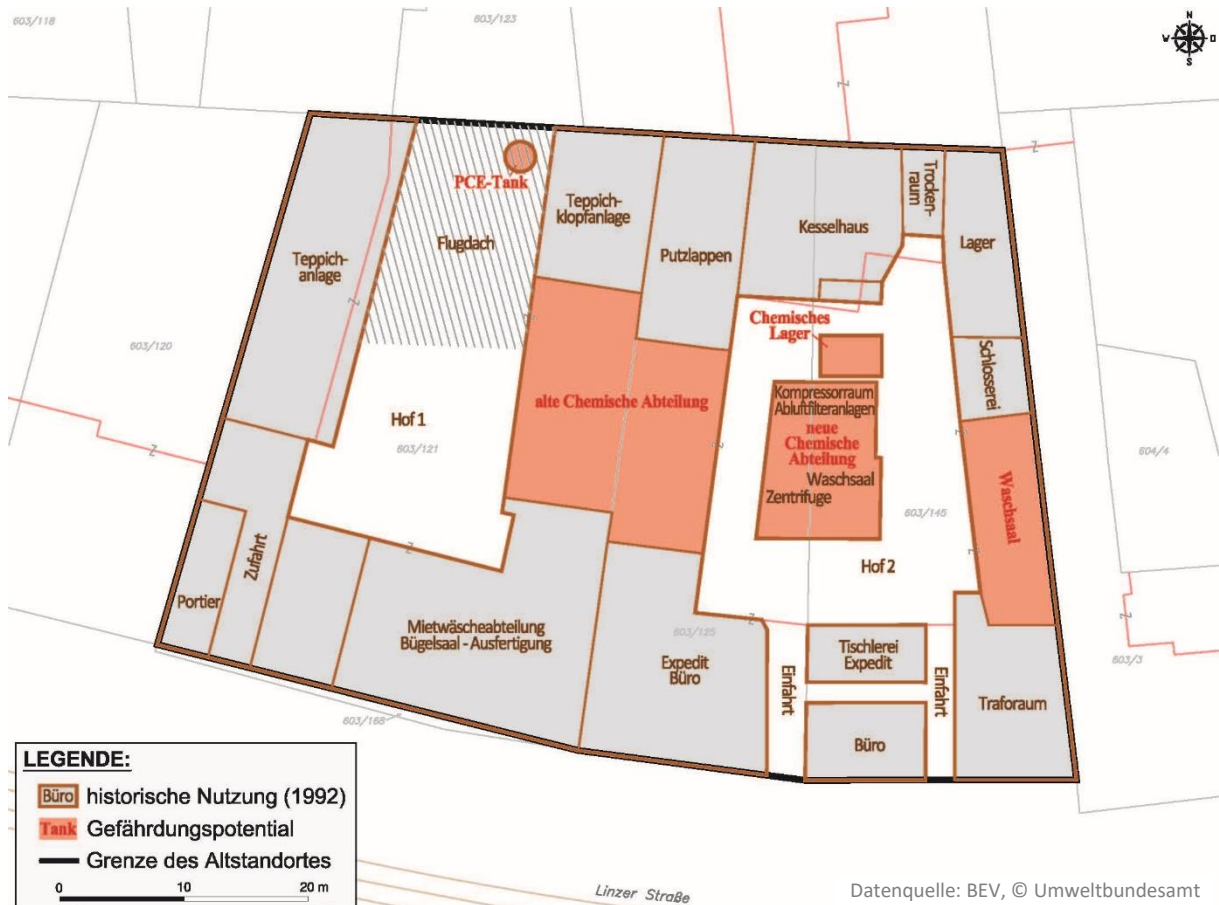
Abb. 3: Historische Betriebsanlagen am Altstandort (Stand 1992)

Im Luftbild 1938 ist der zentrale Altstandort bebaut. Im Süden liegen Büros und ein Expedit, im Norden ein Teil des Kesselhauses und eine Putzlappenreinigung. Im Zentrum befindet sich ein Teil der "Alten Chemischen Abteilung" und ein PCE-Puffertank im Hof 1. 1959 ist auch der westliche Altstandort bebaut und der Hof 1 U-förmig umschlossen. Im Süden des Gebäudes liegt die Mietwäscheabteilung, an der westlichen Grundstücksgrenze die Teppichreinigung. Eine Erweiterung der alten chemischen Abteilung und die Teppichklopfanlage sind im Luftbild 1976 erkennbar. Die alte chemische Abteilung wurde bis 1992 betrieben und dann in den Hof 2 umgesiedelt und als "Neue Chemische Abteilung" bezeichnet (Abb. 3). In diesem wurde auch die Abluft(behandlungs-)anlage integriert. 2003 wird die neue chemische Abteilung zurück an den Bereich der alten chemischen Abteilung überführt, zwei Reinigungsmaschinen werden im 2. Stock aufgestellt.

Erste Verunreinigungen des Untergrundes mit Tetrachlorethen wurden 1990 festgestellt und es wurde mit Untersuchungen sowie mit Sanierungsmaßnahmen begonnen (siehe Kapitel 3.1). Für 1992 ist zudem ein Unfall – wahrscheinlich im Bereich des PCE-Tanks – bekannt.

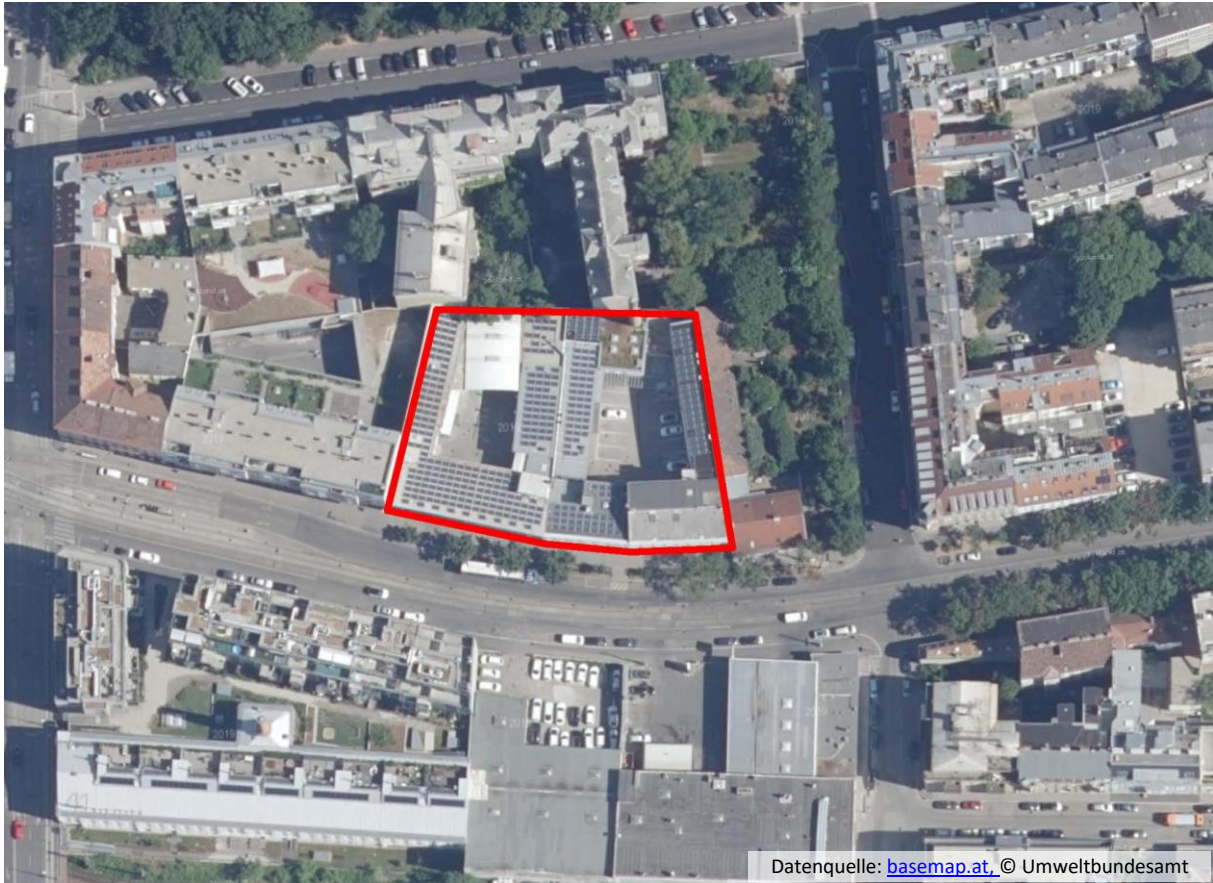
Abb. 5: Lage des Altstandortes im Luftbild (2019)

Der Altstandort wird derzeit mit einer Wohnhausanlage vollständig neu überbaut. Im Westen, Osten und Norden grenzen an den Altstandort Wohnhausanlagen bzw. große Grünanlagen an. Rund 100 m nördlich liegt der Pfarrfriedhof Penzing. 500 m anstomig befindet sich die Altlast W22 "MEWA Hütteldorfer Straße". Etwa 1 km süd-südöstlich des Altstandortes liegt der Schönbrunner Schlosspark.

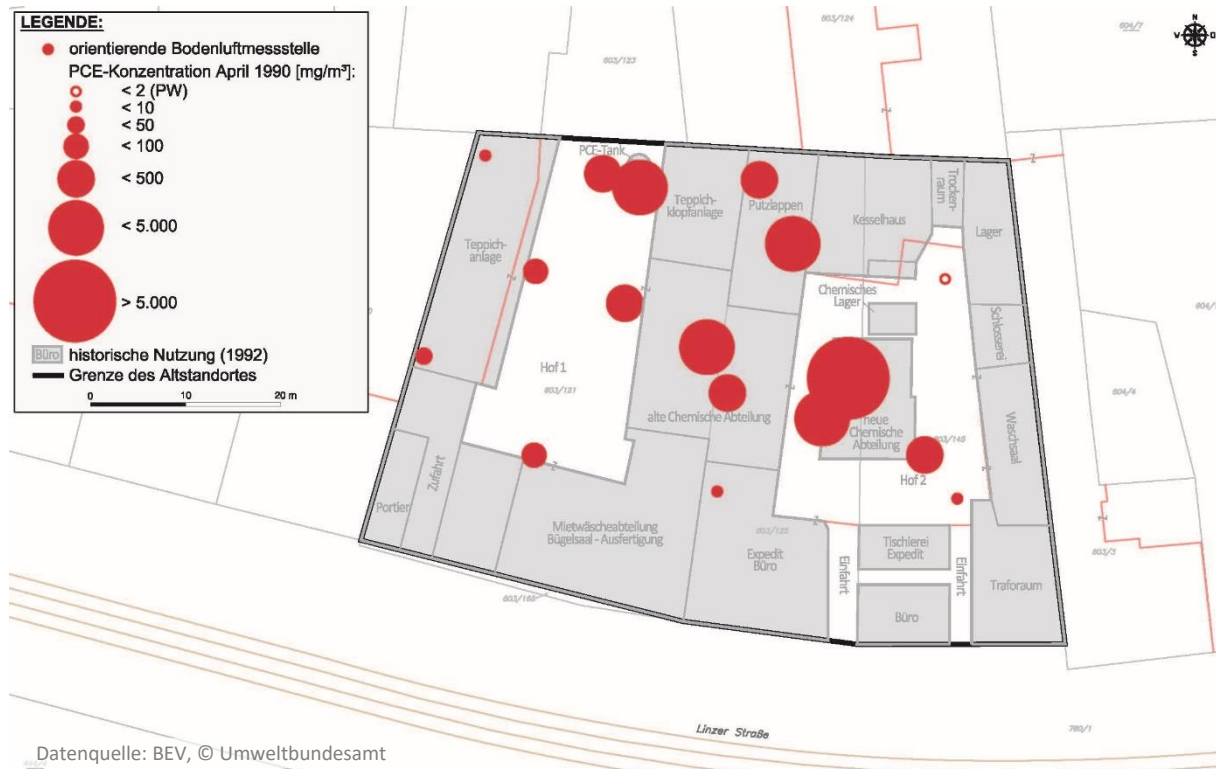
Abb. 6: Verteilung der PCE-Konzentration in der ungesättigten Bodenzone in 0,6 m Tiefe (Messwerte wurde umgerechnet mit 1 ppm = 6,9 mg/m³).

Im Jahr 1990 erfolgte am Altstandort eine Untersuchung der ungesättigten Bodenzone mit 16 orientierenden Bodenluftmessstellen. Die Bodenluftanalyse auf CKW erfolgte – nach Einrammen einer Dräger-Sitzsonde bis in einer Tiefe von 0,60 m unter Gelände – mittels direktanzeigender Prüfröhrchen für Tetrachlorethen (PCE). Die Lage der Messpunkte ist in Abb. 6 dargestellt.

Die Messergebnisse (Abb. 6) zeigten eine massive Kontaminierung der ungesättigten Zone mit PCE bzw. CKW bei den beiden chemischen Abteilungen, der Putzlappenreinigung und im Bereich des PCE-Tanks. Insgesamt wurde am gesamten Bereich des Altstandortes – einzige Ausnahme war die Nordostecke der Liegenschaft – Konzentrationen von deutlich mehr als 2 mg/m³ gemessen.

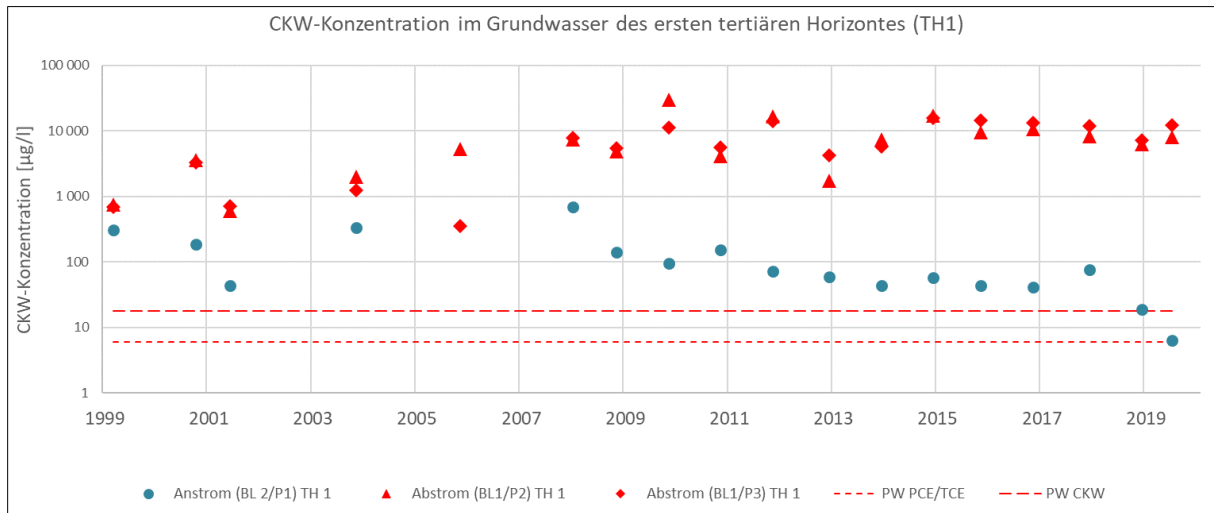
Abb. 11: Ganglinien der CKW-Konzentrationen im ersten tertiären Grundwasserhorizont (TH1) an- (BL2) und abstromig (BL1) des Altstandortes

Betreffend den ersten tertiären Horizont werden seit mehr als 10 Jahren regelmäßig um die 10.000 µg/l CKW gemessen, wobei dieses primär PCE als CKW und eher untergeordnet TCE, DCE bzw. Vinylchlorid (VC) sind. Es liegen insgesamt massivste Überschreitungen der Prüfwerte der ÖNORM S 2088-1 für CKW (18 µg/l), PCE und TCE (6) und VC (0,3 µg/l) im Grundwasserleiter vor, einem Abnahme der CKW-Konzentrationen ist insgesamt nicht erkennbar (vgl. Abb. 11).
