25. Mai 2022

Altstandort „Flughafen Salzburg – Feuerlösch- übungsgelände“

Gefährdungsabschätzung und Prioritätenklassifizierung

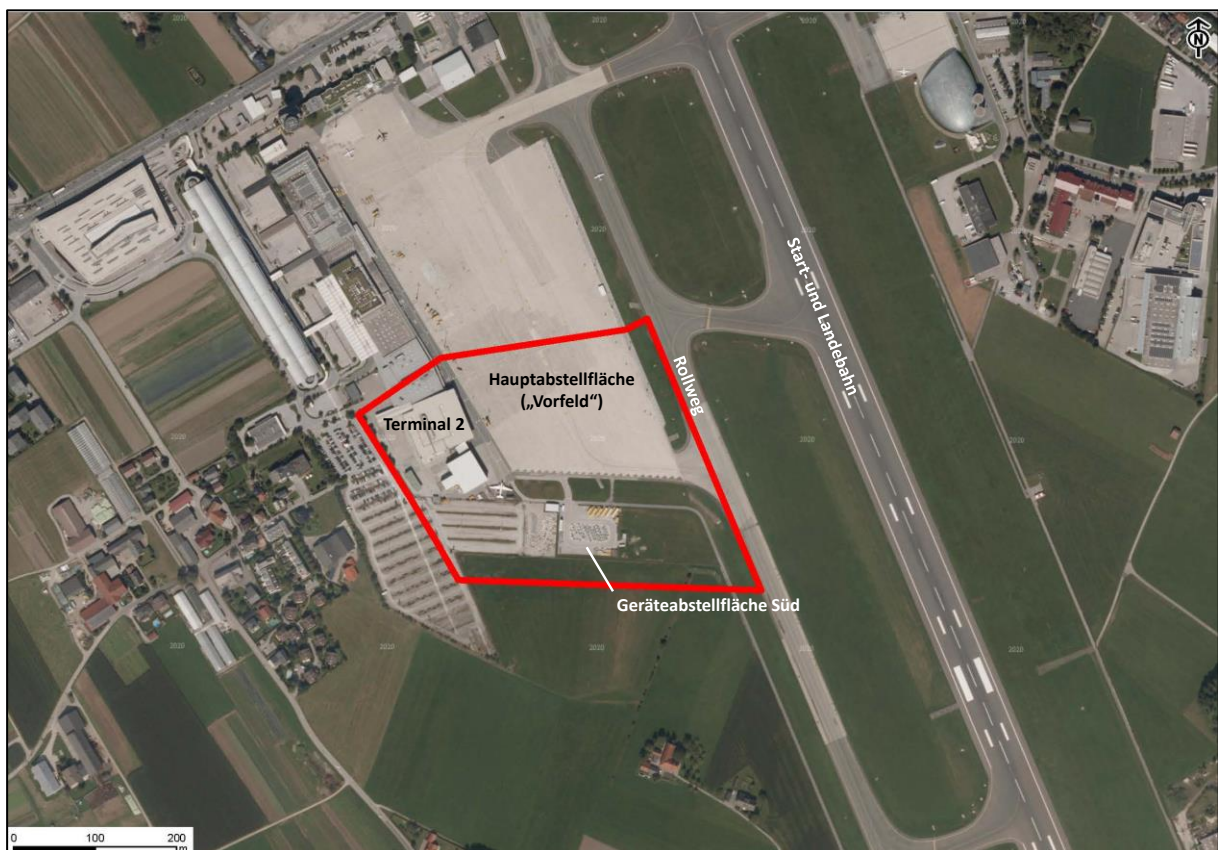
Abbildung 3: Lage des Altstandortes im Luftbild von 2020 (Datenquelle: basemap.at, BEV; © Umweltbundesamt)

Der Altstandort wird im Westen und Norden von versiegelten Betriebsflächen sowie den Terminals und weiteren Betriebsgebäuden und im Osten von Grünflächen und der Pistenanlage begrenzt. Der südlich anschließende Bereich wird landwirtschaftlich genutzt (siehe Abbildung 3).

Der Salzburger Flughafen befindet sich im Stadtteil Maxglan etwa 3 km südwestlich des Stadtzentrums von Salzburg. Die Start- und Landebahn des Flughafens („Piste“) erstreckt sich in Nordwest-Südost-Richtung über etwa 3 km beidseits der in diesem Bereich unterflur verlaufenden Innsbrucker Bundesstraße. Die meisten der Betriebsgebäude inkl. der beiden Terminals befinden sich westlich der Flughafenpiste (siehe Abbildung 3).

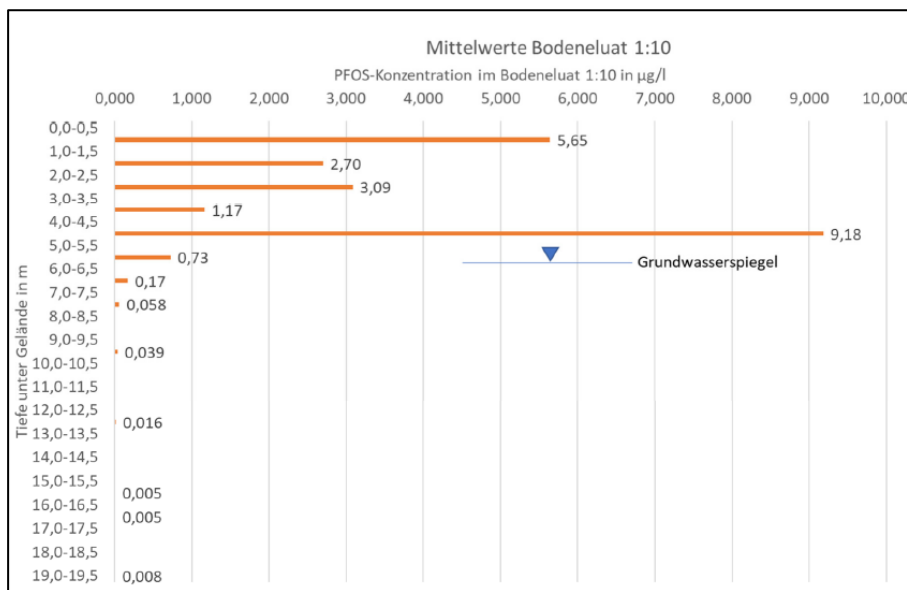
Abbildung 6: Meterweise gemittelte PFOS-Konzentrationen im 10:1-Eluat von Untergrundproben (© MuP Umwelttechnik GmbH)

In beiden Schadensbereichen blieben die hohen PFAS-Konzentrationen fast ausschließlich auf die ungesättigte Untergrundzone, d. h. auf eine Tiefe von maximal 5 m bis 6 m, beschränkt. In Abbildung 6 sind die PFOS-Mittelwerte aller untersuchten Proben tiefenspezifisch dargestellt. Auf dieser Basis ist innerhalb der ungesättigten Zone keine Tiefenzonierung in Hinblick auf die Höhe der PFOS-Belastungen erkennbar, wenngleich bei Betrachtung der einzelnen Aufschlüsse die höchsten Konzentrationen tendenziell innerhalb des obersten Meters auftraten.
