19. Mai 2022

Altlast N 69 „Stollack“

Beurteilung der Sicherungsmaßnahmen

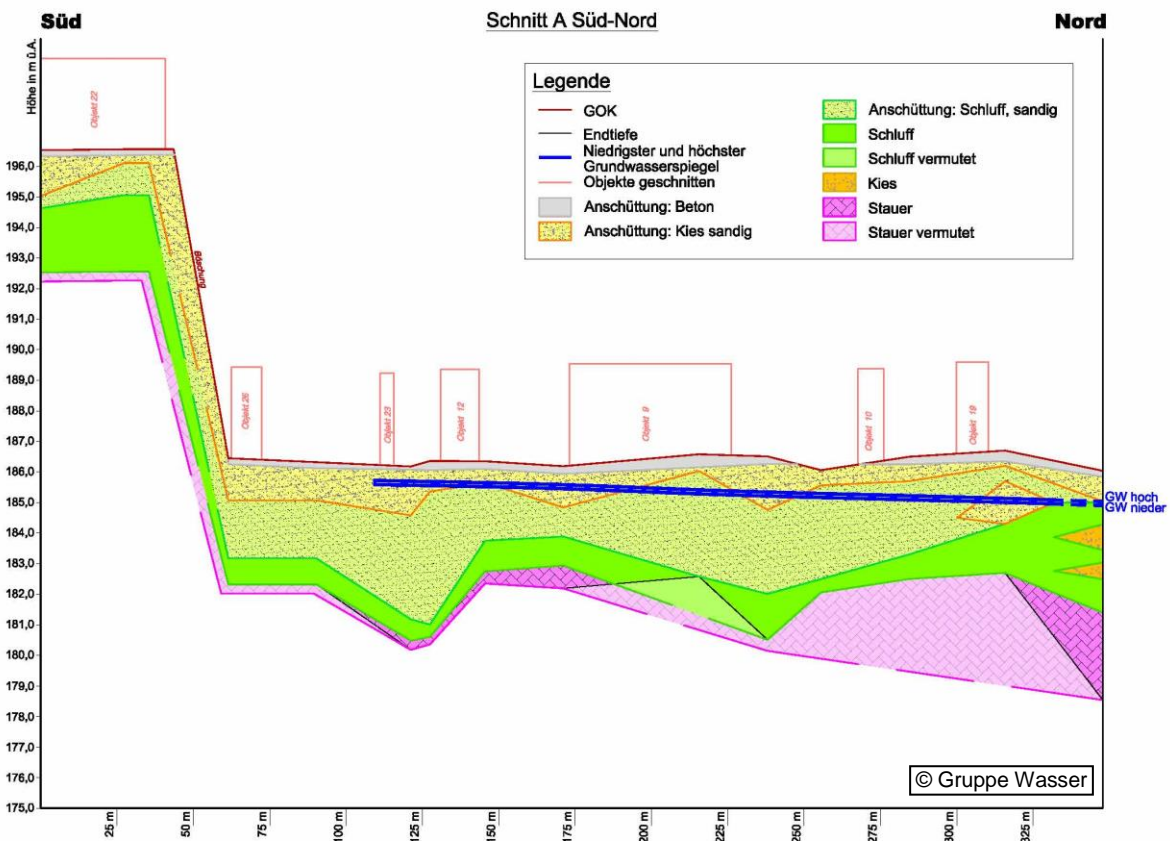
Abb. 4: Schematischer geologischer Schnitt

Im Bereich des Altstandortes wurde eine 0,3 m bis 6 m, im Mittel 2,2 m mächtige Anschüttung aus schluffig-sandigem Kies erkundet, die zum Teil mit Ziegelbruch und Holzresten vermischt ist. Die unterhalb der Anschüttung angetroffenen Sande und Schluffe weisen eine Mächtigkeit von 0,7 m bis 2,7 m auf. Diese Sedimente bilden den Grundwasserleiter, wobei zum Teil auch die Anschüttungen grundwasserführend sind. Im Liegenden dieser Abfolge, die bis in eine Tiefe von maximal 5,7 m unter GOK reicht, steht der relative Grundwasserstauer in Form von tertiärem Tegel an (siehe Abb. 4).

Der Flurabstand des angetroffenen Grundwassers beträgt etwa 0,5 m bis 2,8 m. Der Grundwasserstauer liegt bei ca. 2,0 m bis 5,7 m unter Gelände. Die Grundwassermächtigkeit beträgt zwischen 1,9 m und 5,5 m.

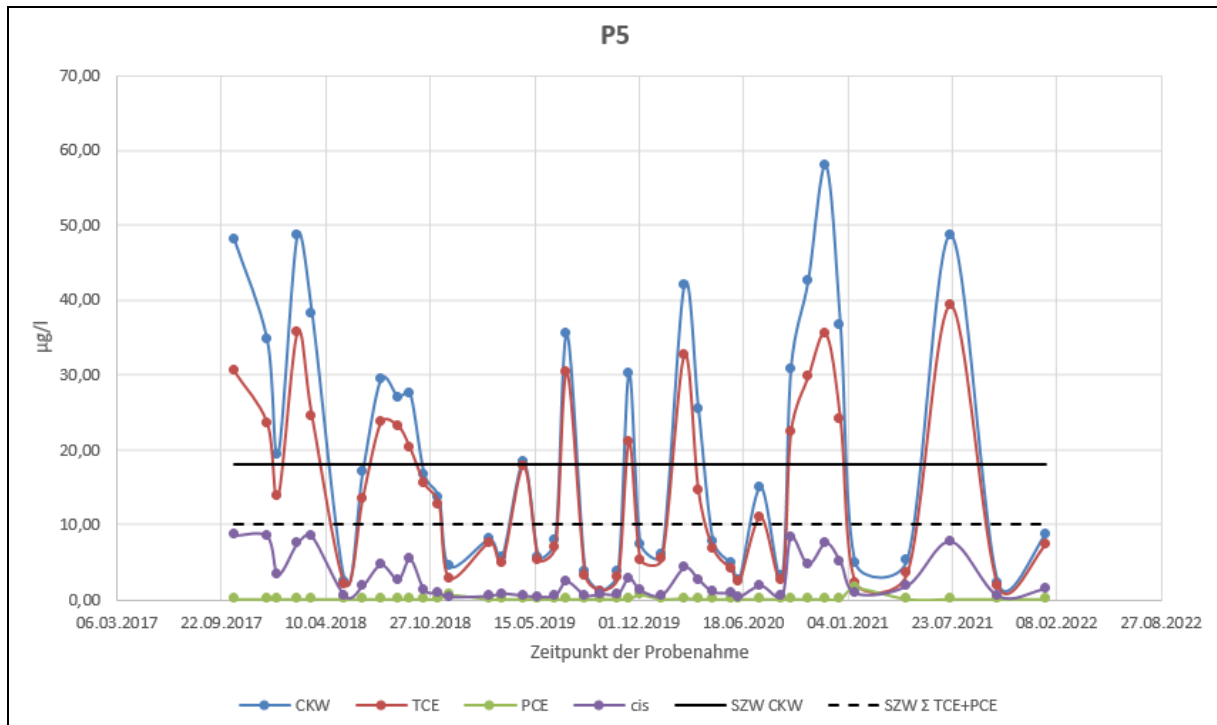
Abb. 8: Konzentrationsganglinien in den Wasserproben aus dem Putzschacht P5

Die Konzentrationsganglinien für die Parameter leichtflüchtige chlorierte Kohlenwasserstoffe (CKW) und die Einzelsubstanzen Trichlorethen (TCE), Tetrachlorethen (PCE), cis-1-2-Dichlorethen (cis) sowie Vinylchlorid (VC) in den Schöpfproben aus dem Putzschacht P5 werden in der Abbildung 8 in Gegenüberstellung mit den jeweiligen Sanierungszielwerten (CKW: 18 µg/l, Summe TCE+PCE: 10 µg/l, VC: 0,5 µg/l) dargestellt.

Im Putzschacht P5 werden immer wieder erhöhte Konzentrationen für leichtflüchtige chlorierte Kohlenwasserstoffe gemessen, wobei der maßgebliche Parameter Trichlorethen ist.

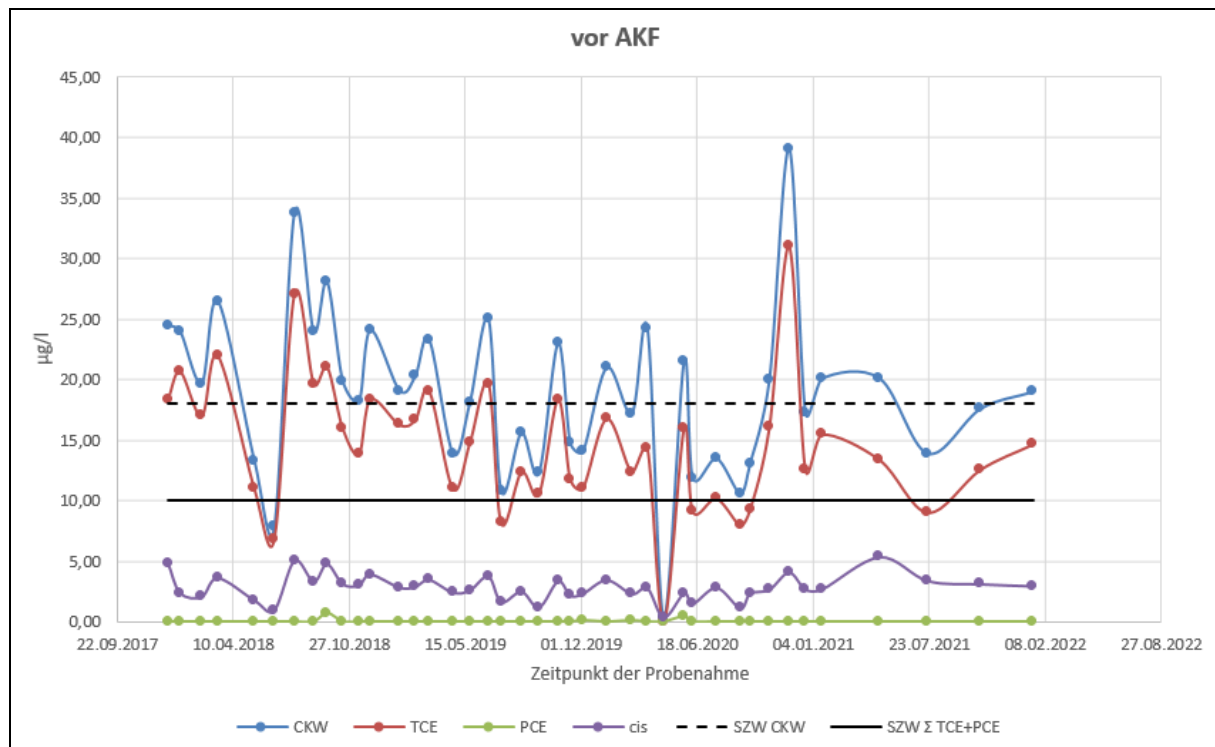
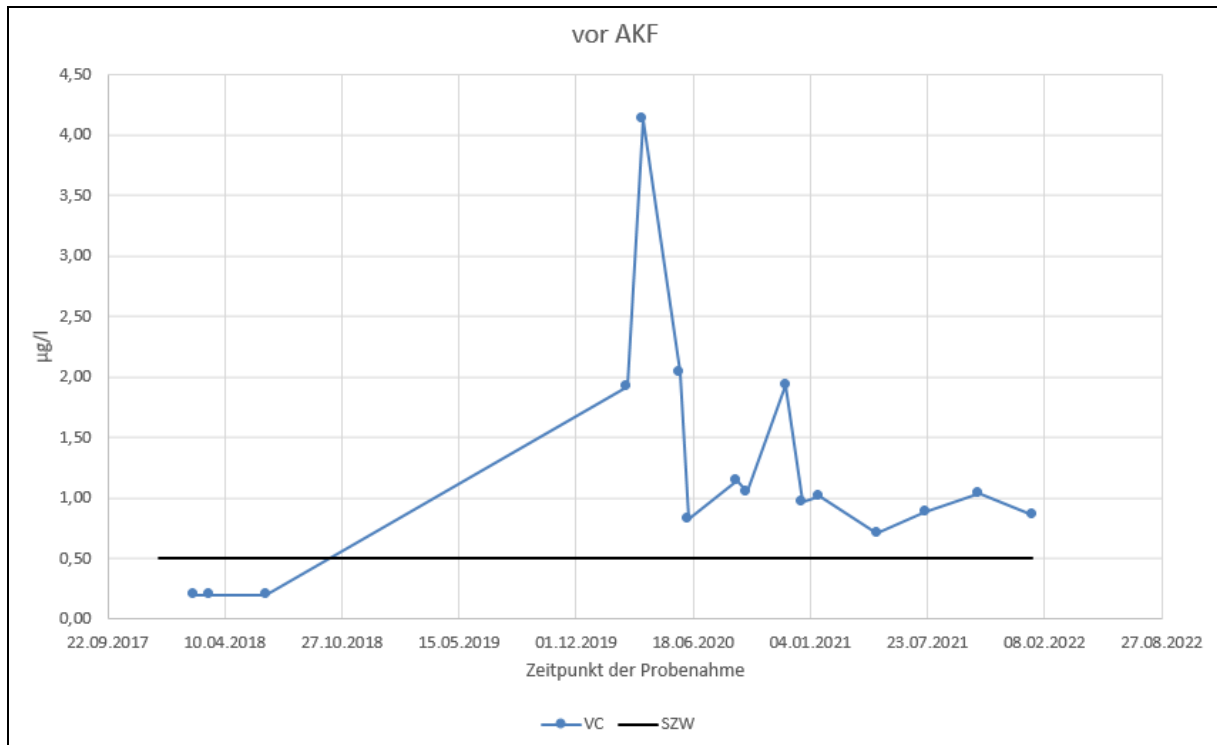
Abb. 9: Konzentrationsganglinien in den Grundwasserwasserproben vor dem Aktivkohlefilter

Die Konzentrationsganglinien für die Parameter leichtflüchtige chlorierte Kohlenwasserstoffe und die Einzelsubstanzen Trichlorethen, Tetrachlorethen, cis-1-2-Dichlorethen und Vinylchlorid in den Grundwasserproben vor dem Aktivkohlefilter werden in der Abbildung 9 in Gegenüberstellung mit den jeweiligen Sanierungszielwerten (CKW: 18 µg/l, Summe TCE+PCE: 10 µg/l, VC: 0,5 µg/l) dargestellt.

Die Abbildung 9 zeigt, dass die Konzentrationen für leichtflüchtige chlorierte Kohlenwasserstoffe, Summe Trichlorethen und Tetrachlorethen sowie Vinylchlorid an vielen Probenahmeterminen über den jeweiligen Sanierungszielwerten liegen. Der maßgebliche Parameter ist Trichlorethen.

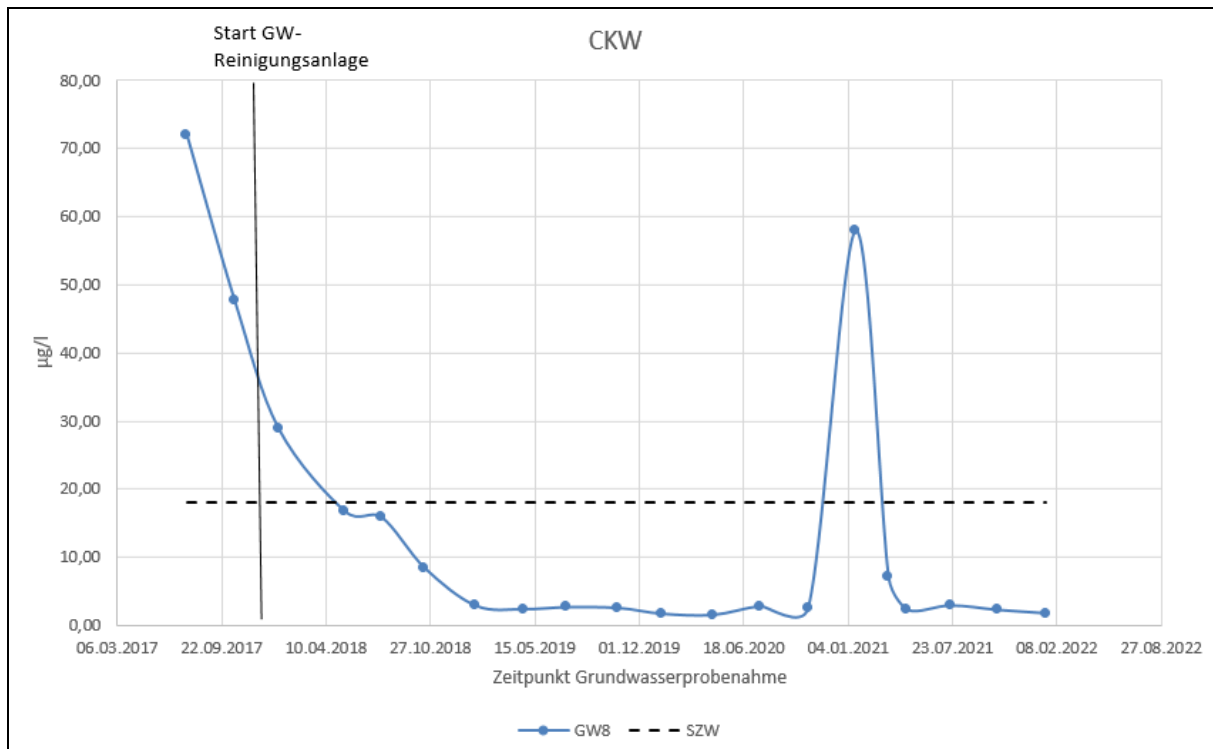
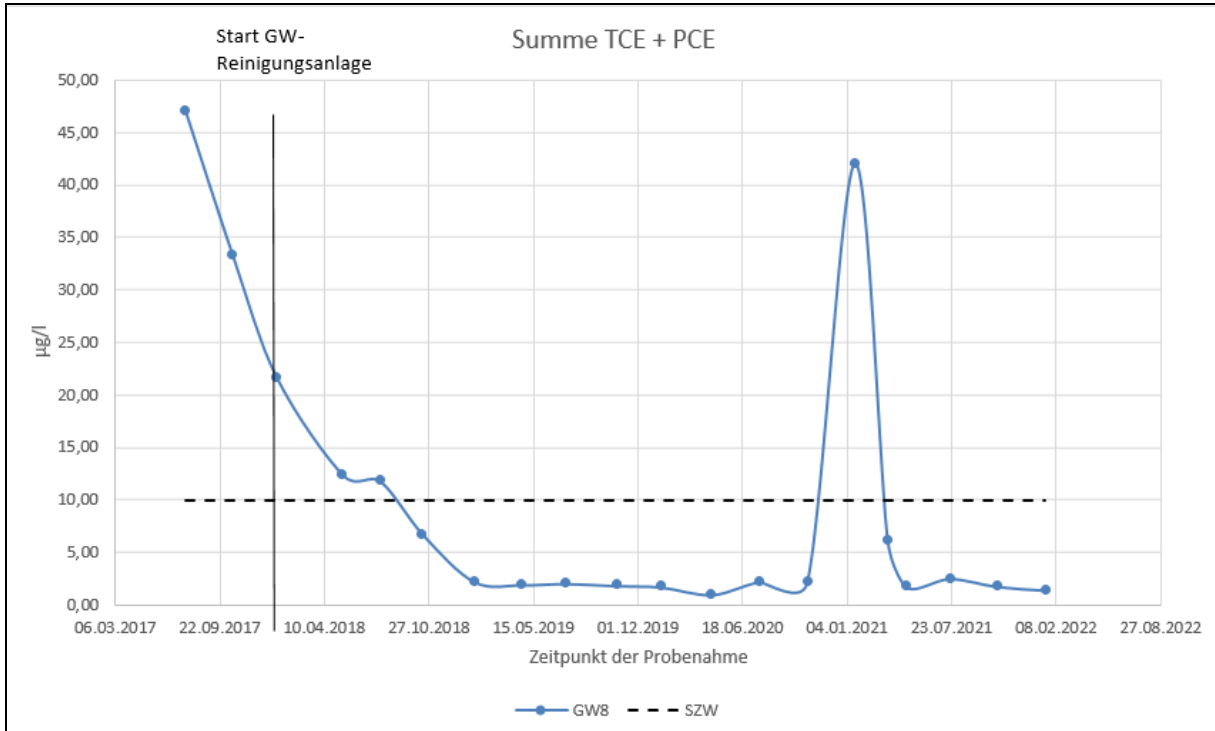
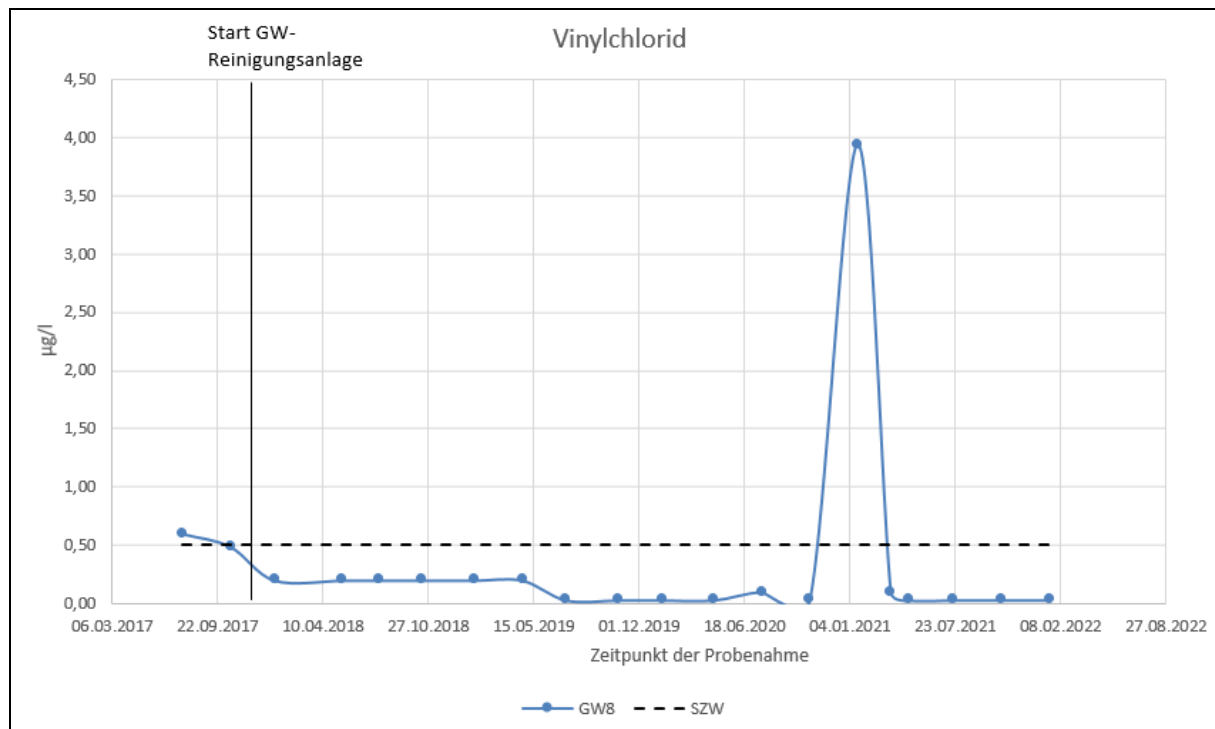
Abb. 12: Konzentrationsganglinien im Abstrom der Grundwasserdrainage

Die Konzentrationsverläufe in der Grundwassermessstelle GW8, im unmittelbaren Abstrom der Grundwasserdrainage, wird für die Parameter leichtflüchtige chlorierte Kohlenwasserstoffe, Summe Trichlorethen und Tetrachlorethen, cis-1,2-Dichlorethen und Vinylchlorid in Gegenüberstellung mit den jeweiligen Sanierungszielwerten (CKW: 18 µg/l, Summe TCE+PCE: 10 µg/l, VC: 0,5 µg/l) in der Abbildung 12 dargestellt.

Im Abstrom der Grundwasserdrainage konnte eine deutliche Abnahme der CKW-Konzentrationen mit der Inbetriebnahme der hydraulischen Maßnahmen festgestellt werden. Zu Jahresbeginn 2021 trat jedoch eine Konzentrationsspitze von knapp 60 µg/l für leichtflüchtige chlorierte Kohlenwasserstoffe auf, die sich auf eine im Dezember 2020 beginnende und bis Ende Jänner 2021 dauernde, abnehmende Förderrate der Drainagepumpe (von ca. 0,4 l/s auf 0,2 l/s) und einer daher verminderten hydraulischen Sicherungswirkung zurückführen ließ. Nach einer Pumpenwartung sanken die Konzentrationen wieder und lagen ab Mai 2021 wieder im Bereich von weniger als 3 µg/l und damit deutlich unter den Sanierungszielwerten für die Parameter leichtflüchtige chlorierte Kohlenwasserstoffe von 18 µg/l sowie für Summe Trichlorethen und Tetrachlorethen von 10 µg/l.
