ALTSTANDORT "SOLVAY HALLEIN"

Beurteilung gem. § 14 Abs. 3 ALSAG und Beurteilung von Altlastenmaßnahmen gem. § 15 Abs. 3 ALSAG

Zusammenfassung

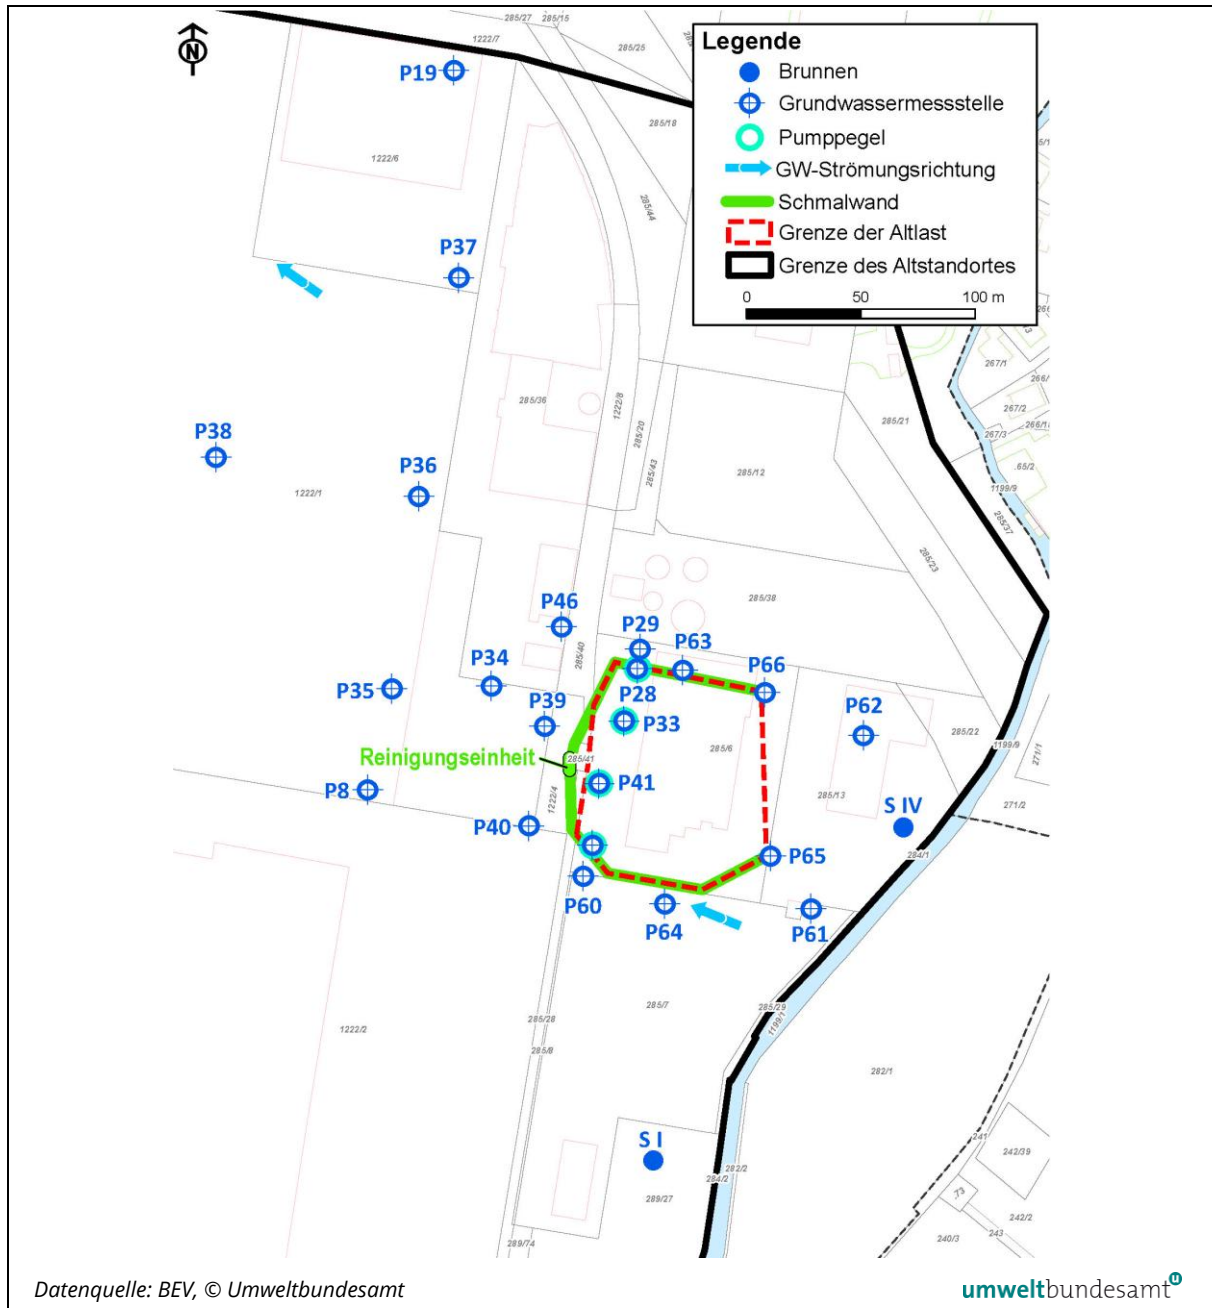
Abbildung 10: Lage der von Juli 2001 bis Jänner 2002 untersuchten Grundwassermessstellen

Im Oktober 2001 wurden hohe Quecksilberwerte an P61 (südöstlich der Dichtwand) von 6,8 bzw. 9,6 µg/l festgestellt. Ab Dezember stellte sich an dieser Messstelle ein Wert von etwa 1 µg/l ein. In den Grundwassermessstellen im Abstrom zeigten sich Konzentrationen zwischen 0,06 und 0,51 µg/l. Im Brunnen S IV wurden Quecksilbergehalte bis maximal 0,47 µg/l festgestellt. Im Abstrom sowie südlich der Dichtwand wurde der Sanierungszielwert von 1 µg/l teilweise leicht überschritten (max. 1,9 µg/l). Die Überschreitungen konnten bei den darauffolgenden Terminen nicht bestätigt werden.

Nach der Fertigstellung der Schmalwand und der Reduktion der Pumpleistung an Brunnen S IV wurden innerhalb der Dichtwand weiterhin hohe Quecksilberkonzentrationen nachgewiesen. Die Quecksilberkonzentration lag im Zeitraum von Oktober 2001 bis Jänner 2002 zwischen 2,6 und 5,3 µg/l.

Nach Fertigstellung der Reinigungseinheit wurden im Jahr 2005 ausschließlich innerhalb des umschlossenen Bereichs Quecksilbergehalte über 1 µg/l analysiert. Außerhalb der Umschließung lagen sämtliche Messwerte deutlich unterhalb des Sanierungszielwerts von 1 µg/l (siehe Abbildung 10).

Die Pumppegel wurden bis zur Errichtung eines zentralen Durchlasses im westlichen Teil der Umschließung und der Installation einer Reinigungseinheit (siehe Abbildung 10) betrieben. Zwischen Jänner und November 2004 wurde Wasser aus den Pumppegeln mit einer durchschnittlichen Quecksilberfracht von 1,8 g/d in die Salzach eingeleitet.
