08. Februar 2019

“Teerölverunreinigung Brunn“

Gefährdungsabschätzung und Prioritätenklassifizierung

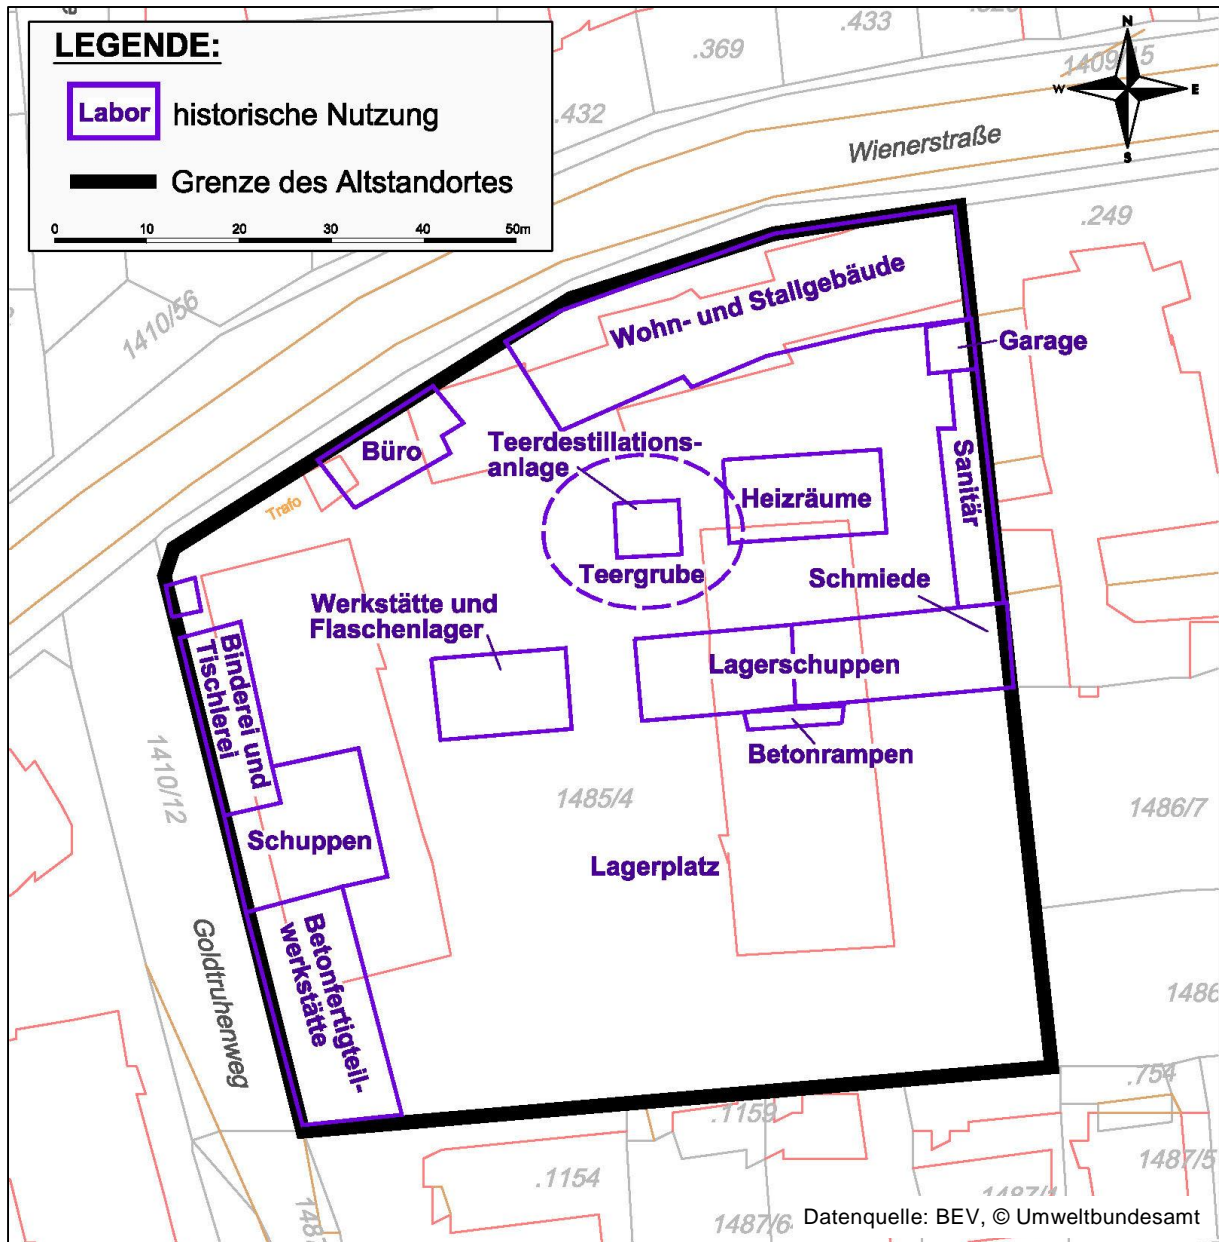
Abb.3: historische Betriebsanlagen der Dachpappenfabrik

Im Bereich des Altstandortes „Dachpappenfabrik Goldtruhenweg“ wurde auf einer Fläche von rund 9.000 m² im Zeitraum von 1896 bis 1930 eine Dachpappenfabrik mit Teerproduktion betrieben. 1913 erfolgte die Errichtung eines Schornsteines einer Teer-Destillationsanlage und eines Sudhauses. Die Teer-Destillationsanlage wurde 1935 wieder abgerissen. 1920 wurde ein Dampfkesselhaus errichtet, in den weiteren Jahren entstanden ein Schuppen, eine Binderei und eine

Tischlerei. Daneben befanden sich am Altstandort noch Kanzleien, Heizräume, Depots und Lager. Die wesentlichen Anlagen des Altstandortes sind in Abb.3 dargestellt.

Im Jahr 1986 wurden bei Bauarbeiten in einer Tiefe von etwa 1,6 m Verunreinigungen festgestellt („stark riechendes, veröltes Erdreich“).

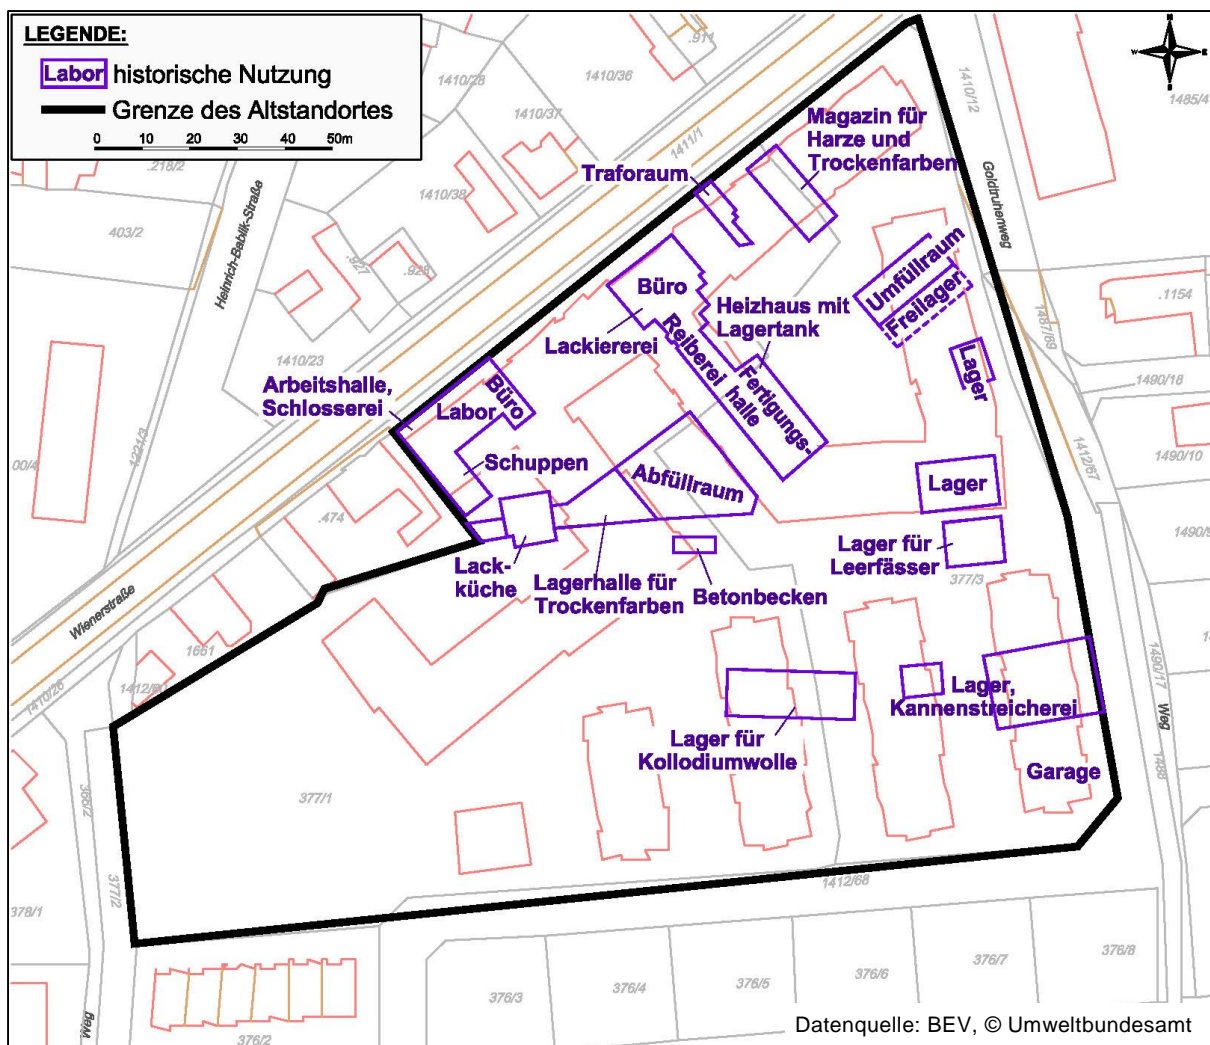
Abb.4: historische Betriebsanlagen der Lackfabrik im Jahr 1951

Im Bereich des Altstandortes „Lackfabrik Jirschik“ wurden auf einer Fläche von rund 23.000 m² im Zeitraum von 1925 bis 1991 Farben und Lacke produziert. Neben Produktion, Zwischenlagerung und Manipulation mit Lacken und Farben erfolgte auf dieser Fläche auch der Handel mit Pharmazeutika, Chemikalien, Mineralöl und Mineralölprodukten. In Abb.4 sind relevante Betriebsanlagen dargestellt.

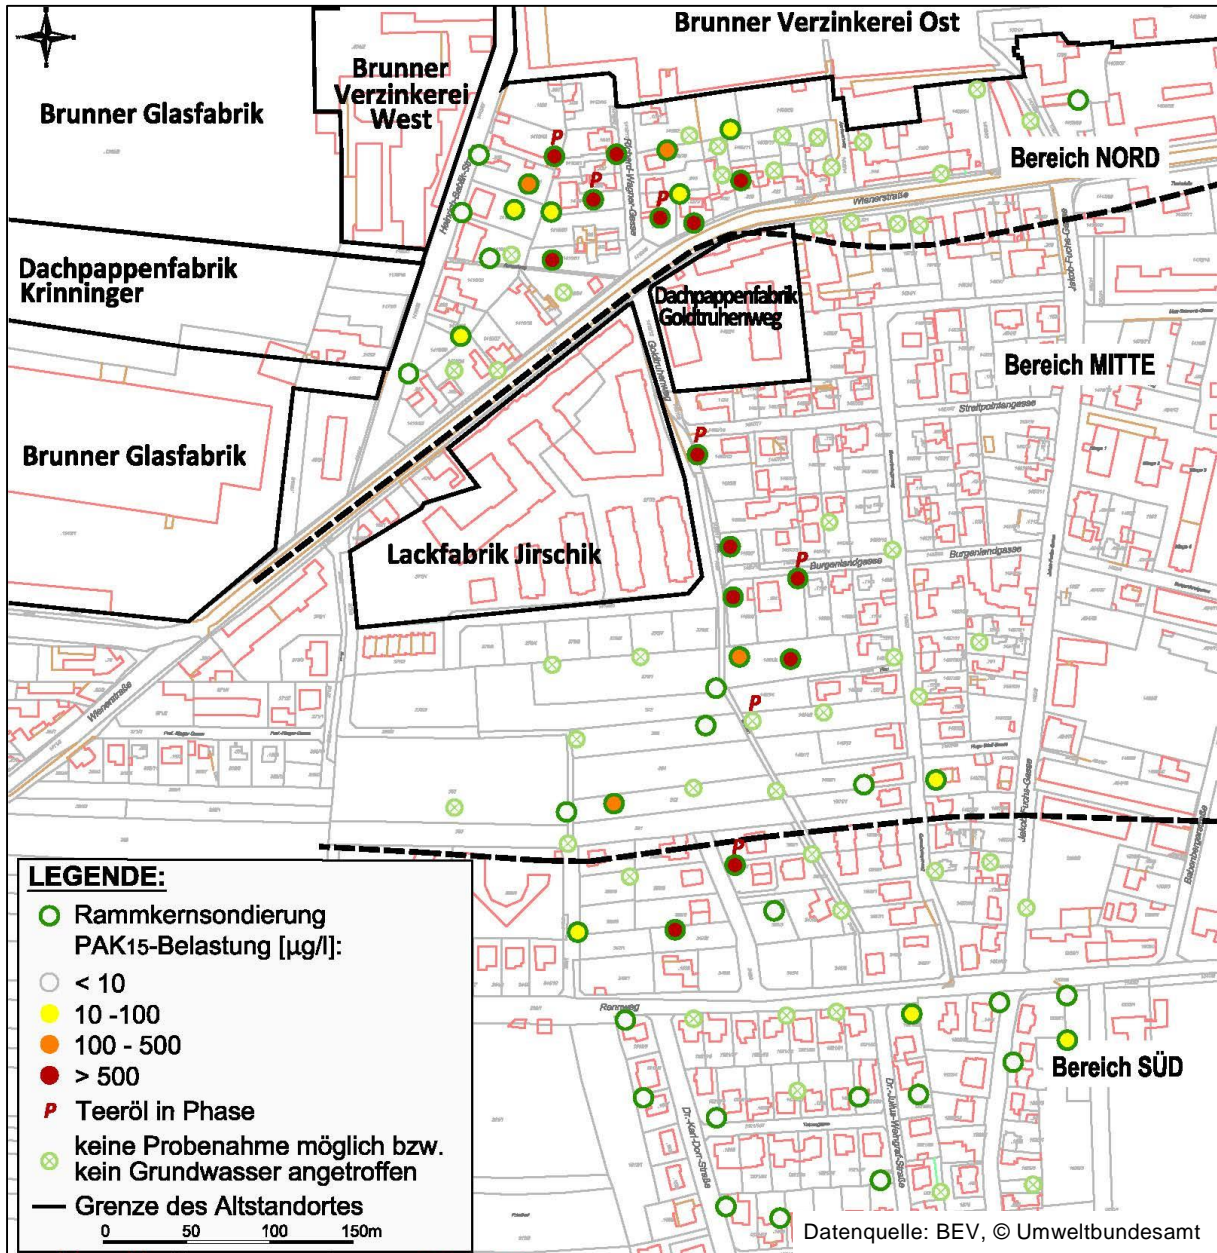
Abb.9: Lage der Aufschlüsse mit Entnahme von Schöpfproben aus dem Bohrloch

Parameter	Einheit	BG	gesamt			Mitte			Süd			n _{ges.}	PW<n<MSW	n >MSW	ÖNORM S 2088-1	
			19 Bohrungen			12 Bohrungen			17 Bohrungen						PW	MSW
			Min.	Max.	Median	Min.	Max.	Median	Min.	Max.	Median					
ΣPAK EPA15	µg/l	0,3	1,7	1480	98	<0,3	1020	359	<0,3	8950	3,2	49	41	-	0,5	
Naphthalin	µg/l	0,02	0,27	1640	1,4	0,46	10800	321	<0,02	17700	0,28	49	25	-	1	
Arsen	mg/l	0,006	<0,006	0,009	0,008	<0,006	0,012	<0,006	<0,006	<0,006	<0,006	22	6	2	0,006	0,01
Blei	mg/l	0,005	<0,005	<0,005	<0,005	<0,005	<0,005	<0,005	<0,005	<0,005	<0,005	22	0	0	0,006	0,01
Cadmium	mg/l	0,0002	<0,0002	<0,0002	<0,0002	<0,0002	<0,0002	<0,0002	<0,0002	<0,0002	<0,0002	22	0	0	0,003	0,005
Zink	mg/l	0,02	<0,02	0,030	<0,02	<0,02	<0,02	<0,02	<0,02	0,04	<0,02	22	0	-	1,8	
KW-Index	mg/l	0,06	0,19	12	2,0	0,17	30	3,5	<0,06	0,85	<0,06	16	0	13	0,06	0,1

Neben den dargestellten Parametern wurde dreimal der Prüfwert für Nickel und zweimal für Zinn geringfügig überschritten, ansonsten waren Metalle meist unter der jeweiligen Bestimmungsgrenze.

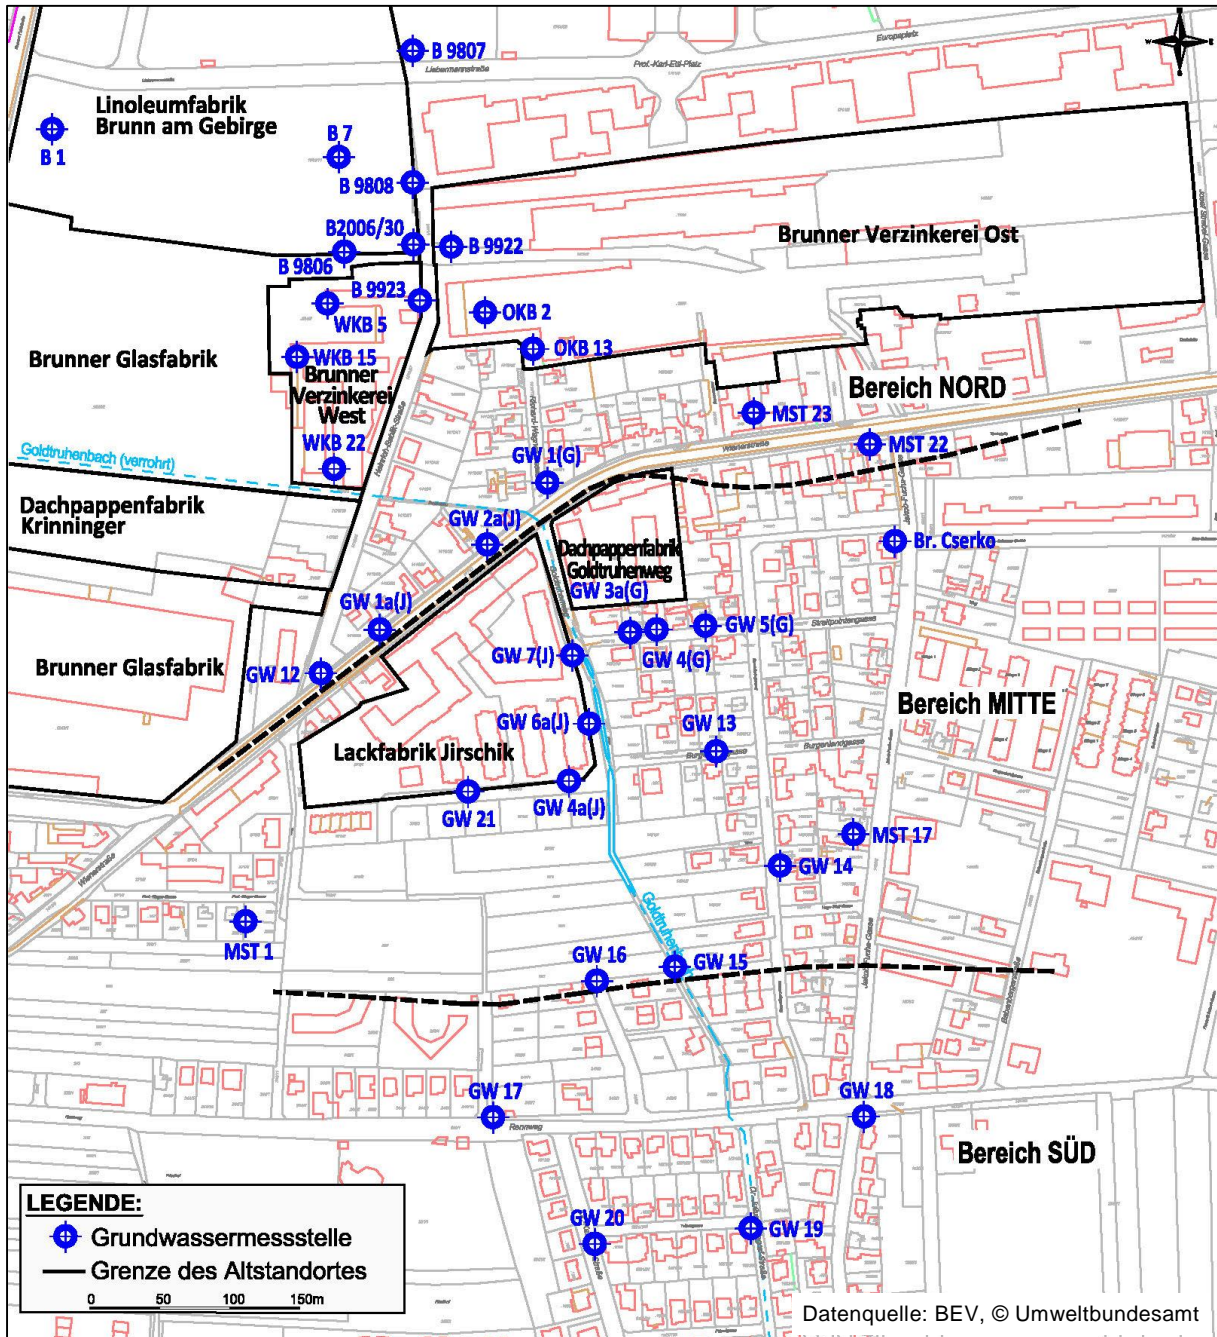
Abb.10: Lage der untersuchten Grundwassermessstellen

Ende 2012 wurden zahlreiche Grundwassermessstellen im weiteren Abstrom der Altstandorte „Lackfabrik Jirschik“ und „Dachpappenfabrik Goldtruhenweg“ sowie im Bereich des Altstandortes „Glasfabrik Brunn“ errichtet. Zwei Messstellen wurden auch im tieferen Grundwasserhorizont ausgebaut. In Tab.13 ist überblicksmäßig dargestellt, welche Messstellen für die Beurteilung der Grundwassersituation für die großräumige Beurteilung der Teerölverunreinigung verwendet werden können. Aus allen ausgewählten Grundwassermessstellen wurden an vier Terminen Grundwasserproben entnommen. An den 2“-Pegel (ausgebaute Rammkernbohrungen) sowie 2 weiteren Messstellen (B 1, Br Cserko) wurden nur Schöpfproben entnommen, an den anderen Messstellen grundsätzlich Pumpproben und bei den ersten beiden Terminen zusätzlich Schöpfproben.

In Abb.10 ist die Lage aller ausgewählten Grundwassermessstellen sowie die Einteilung in die drei räumlichen Bereiche Nord, Mitte und Süd dargestellt.
