ALTSTANDORT "GASWERK BAHNHOF SALZBURG"

Beurteilung gem. § 14 Abs. 3 ALSAG und Prioritätenklassifizierung gem. § 16 ALSAG

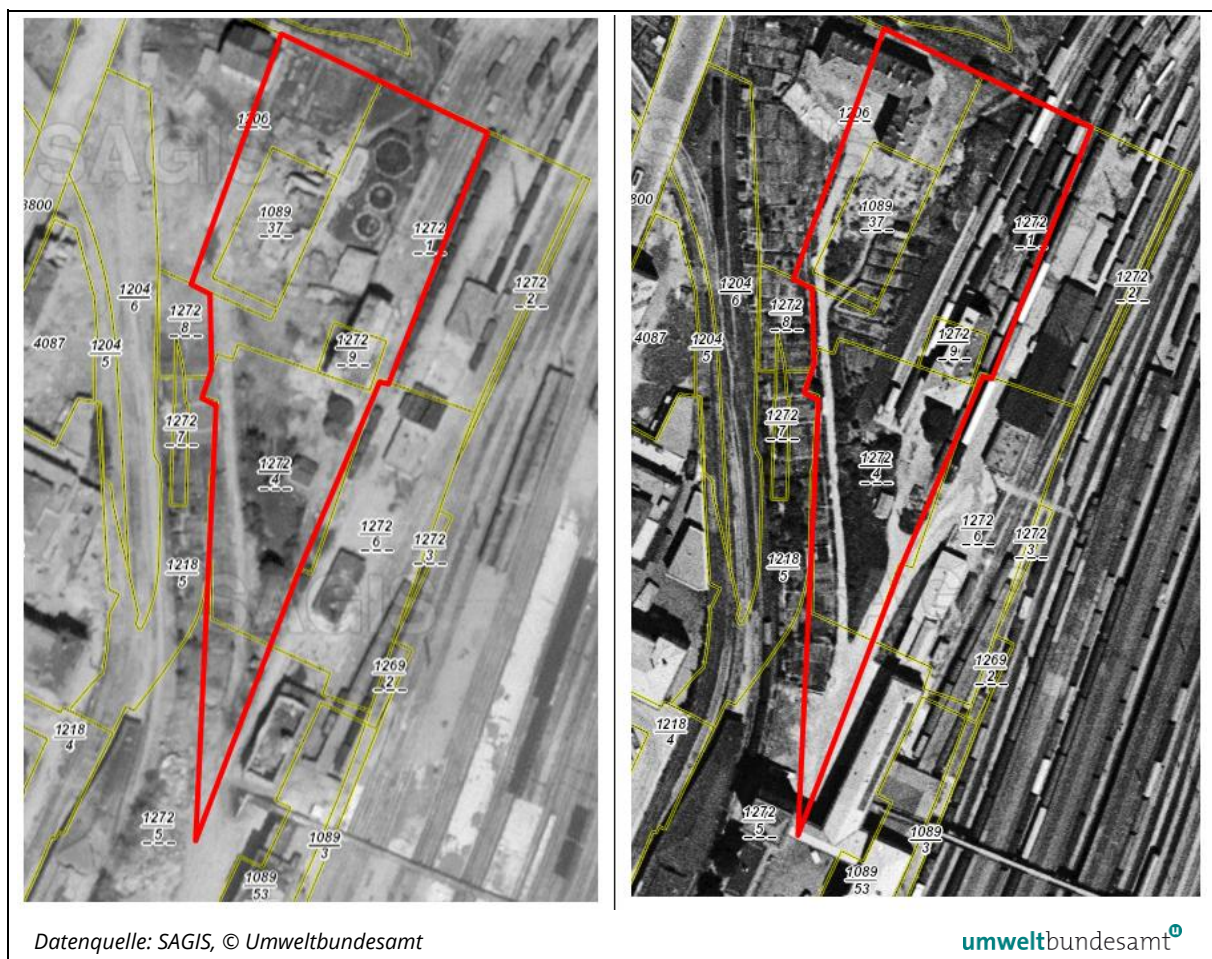
Abbildung 3: Lage des Altstandortes und der historischen Anlagen in Luftbildern von 1945 und 1953

Zwischen 1860 und dem 2. Weltkrieg wurde westlich des Salzburger Hauptbahnhofes ein Gaswerk betrieben, das neben dem Retortenhaus (Kokerei) auch über Anlagen wie 3 Gasbehälter (Lage siehe Abbildung 3), Zugvorheizanlagen, Werkstätten, Personalgebäude sowie Tank- und Kohlelager verfügte. Auf Basis der vorliegenden Unterlagen ist die genaue Lage der ehemaligen Gaswerksanlagen nicht bekannt. Der gesamte Bereich des ehemaligen Gaswerks weist eine Fläche von bis zu 12.500 m² auf.

Im 2. Weltkrieg wurde der Bereich des Bahnhofs, inklusive dem Gaswerk, durch zahlreiche Bombentreffer massiv beschädigt. Nach Kriegsende wurden die Bombentrichter verfüllt, teilweise wahrscheinlich auch mit dem Bauschutt der zerstörten Gaswerksanlagen und Gebäude. Sämtliche verbliebenen Anlagenteile des Gaswerks wurden abgetragen.

Im östlichen Bereich des Altstandortes verliefen zeitweise Abstellgleise der ÖBB (sh. Luftbild aus dem Jahr 1953, Abbildung 3), die Anfang der 2000er Jahre stillgelegt und entfernt wurden.

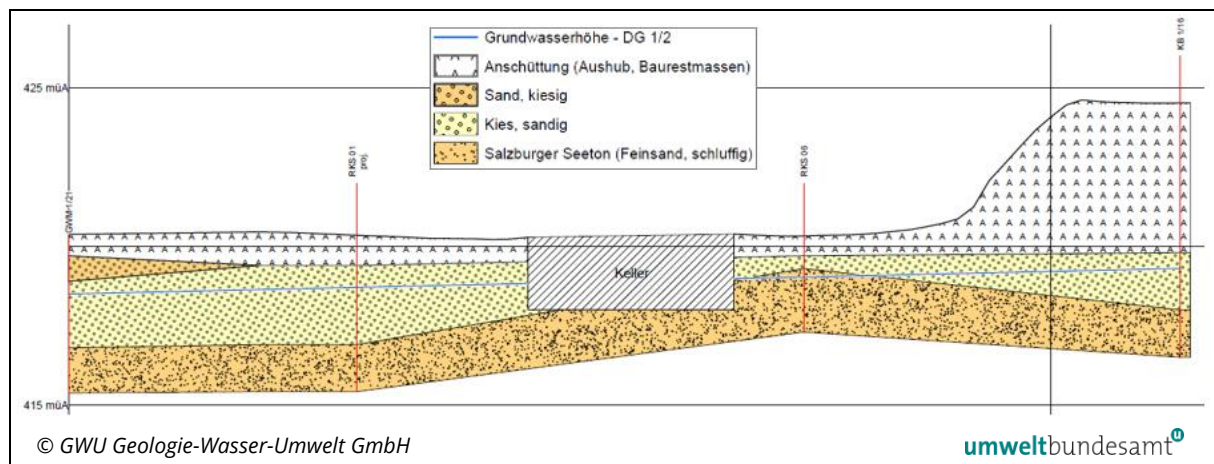
Abbildung 4: Profilschnitt durch den nördlichen Bereich des Altstandortes (West – Ost; Keller der Wohnhausanlage aus den 1950er/1970er Jahren)

Durch künstliche Anschüttungen nach dem 2. Weltkrieg bzw. im Laufe von Gleisanlagenerweiterungen wurde das Niveau der östlich gelegenen Friedhofsterrasse künstlich nach Westen verlängert und die Hammerauterrasse im zentralen Bereich des ehemaligen Gaswerks durch Anschüttungen bis auf das Niveau der Friedhofsterrasse aufgefüllt (sh. Abbildung 4). Die Anschüttung reicht bis einige Meter an die westlich gelegene Wohnhausanlage aus den 1950er/70er Jahren heran, wo sie mit einer Böschung und Stützmauer mit einem Niveauunterschied von ca. 4 m bis 5 m begrenzt wird.

Der Salzburger Seeton fungiert als Grundwasserstauer. Der Grundwasserspiegel pendelt um ca. 419 m ü. A. Der mittlere Flurabstand beträgt im Bereich der Friedhofsterrasse ca. 5 m, im Bereich der Wohnhausanlage im Westen des Altstandortes ca. 2 m. Die Durchlässigkeit des Grundwasserleiters wird mit 10^{-3} bis 10^{-4} m/s angegeben. Das Gefälle beträgt rund 1,4 %.
