11. Dezember 2017

Altlast N 51 „Berndorf Objekt 92“

Beurteilung der Sicherungsmaßnahmen (§14 Altlastensanierungsgesetz)

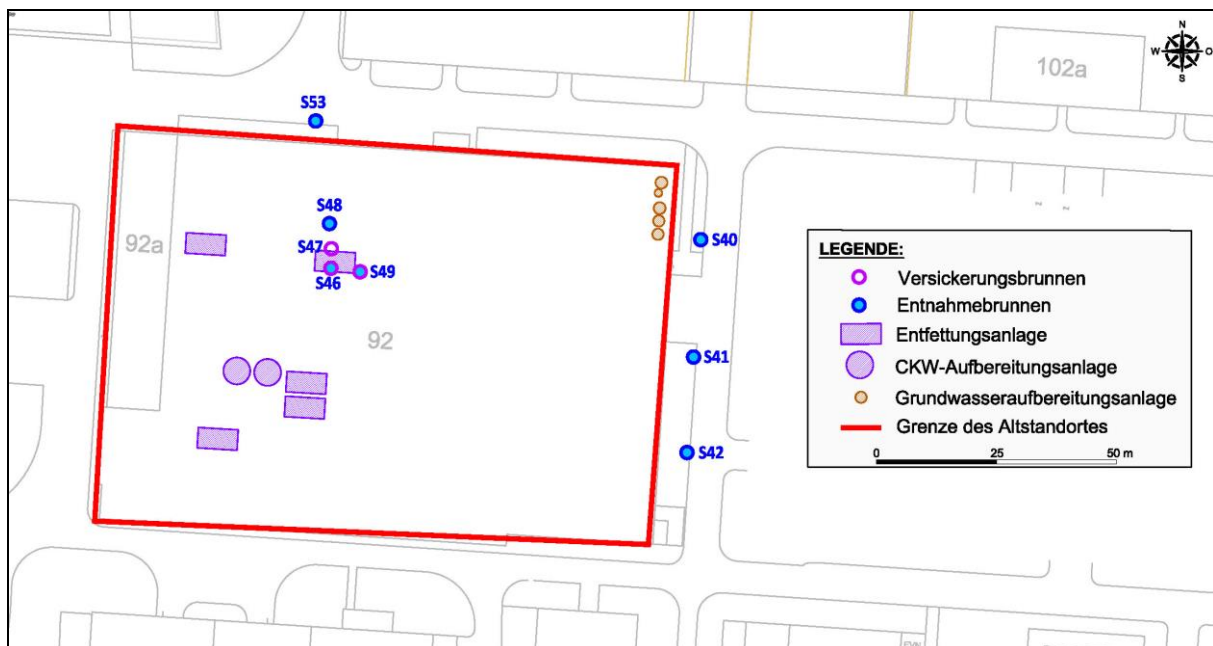
Abb. 4: schematische Darstellung der Sicherungsanlagen

In Abb. 4 sind die Sicherungsanlagen schematisch dargestellt.

Die im Bereich des Altstandortes durchgeführten Sicherungsmaßnahmen sind grundsätzlich eine Kombination aus hydraulischer Dekontamination mittels Grundwasserentnahme und Versickerung im Schadensbereich (Kreislaufführung) und einer hydraulischen Abstromsicherung (Grundwasserentnahme, Reinigung und Ableitung).

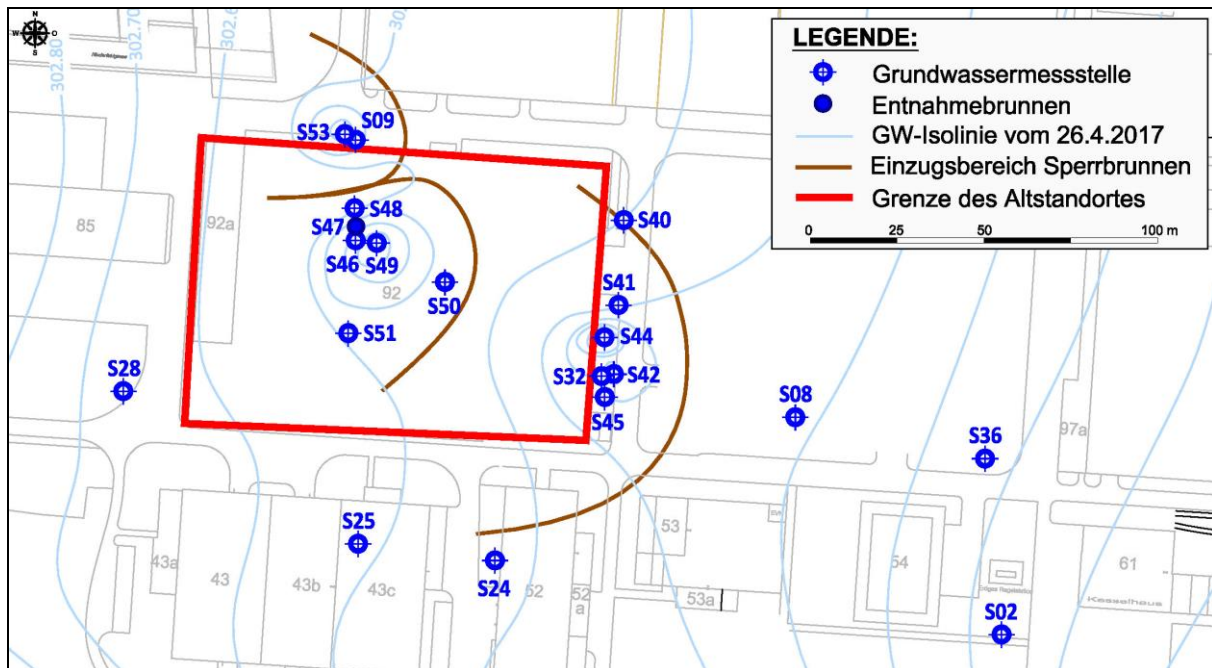
Abb. 6: Lage der beprobten Grundwassermessstellen und Brunnen

Seit Jänner 2008 wird zum Erreichen einer ausreichenden Sperrwirkung auch im unmittelbaren Grundwasserabstrom des Objektes 92 Grundwasser entnommen, bis August 2008 aus der Messstelle S 32 (sh. Abb. 6) und danach aus den beiden Messstellen S 42 und S 44. In Summe wurden ca. 1 bis 1,5 l/s aus dem unmittelbaren Grundwasserabstrom entnommen und alternierend zur Reinigungsanlage geleitet oder im Schadensbereich wieder versickert.

Zur Überprüfung der Wirksamkeit der Maßnahmen werden seit Beginn der Sicherungsmaßnahmen periodisch Grundwasseruntersuchungen an Messstellen im Schadensbereich sowie im Abstrom durchgeführt. In Tab. 1 ist dargestellt, in welchem Umfang Kontrolluntersuchungen des Grundwassers an den relevanten Messstellen durchgeführt wurden, in Abb. 6 ist die Lage der untersuchten Grundwassermessstellen und Brunnen dargestellt.
