12. November 2008

## Altlast N 43 "Waggonreparaturwerkstätte Deutsch-Wagram"

### Beurteilung der Sanierungsmaßnahmen

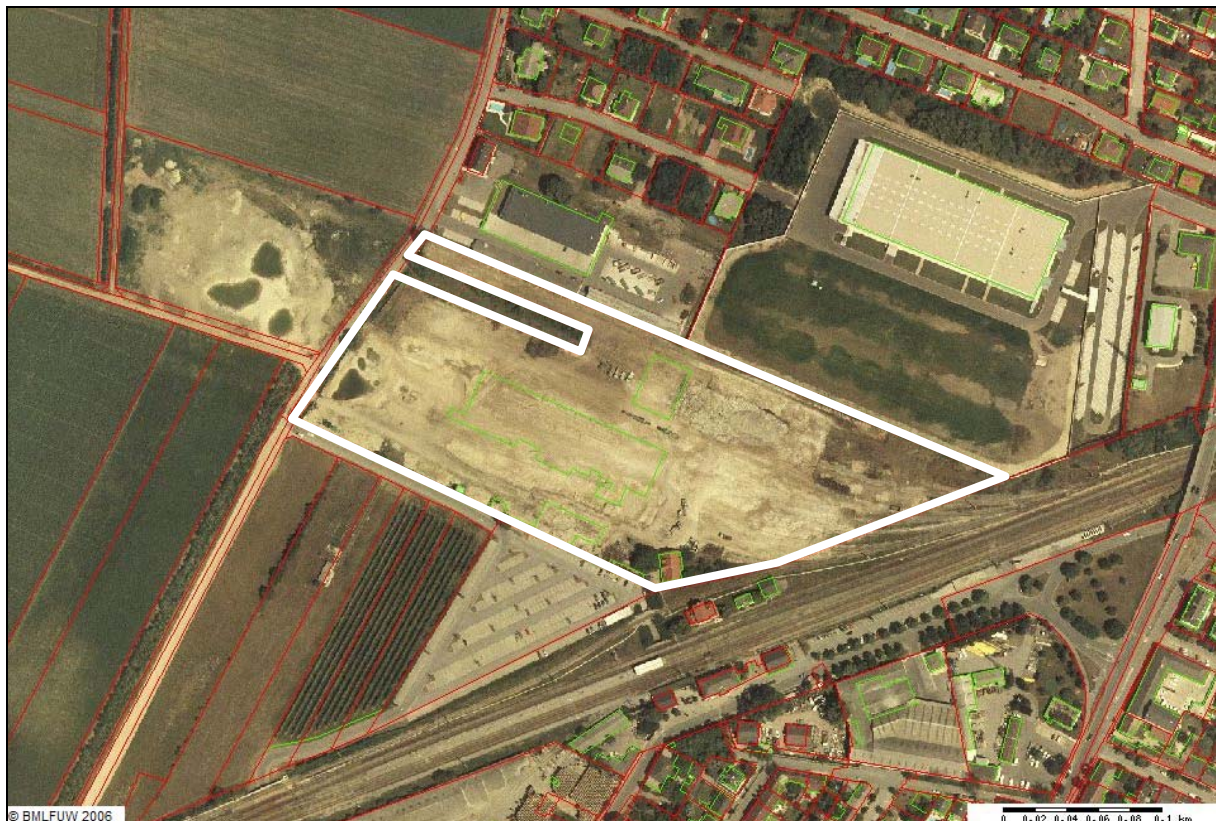
Abbildung 3: Luftbild der Altlast aus dem Jahr 2000

In der unmittelbaren Umgebung des Altstandortes befinden sich Gewerbeflächen und die Bahnlinie der Nordbahn. Im Nordwesten des Altstandortes befindet sich ein Friedhof und unmittelbar westlich die Altlast N 14 "Deponie Waggonreparaturwerkstätte" (sh. Abbildung 3).
