1. März 2019

Altstandort „Metallwarenfabrik Kromag – Süd“

Gefährdungsabschätzung und Prioritätenklassifizierung

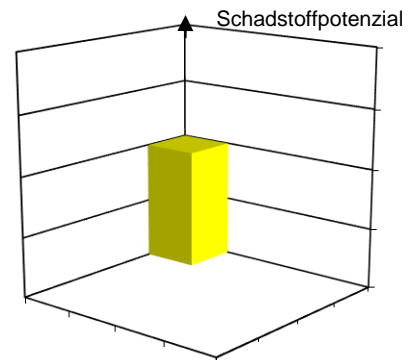
5.1 Schadstoffpotenzial: groß (2)

Auf einer Fläche von rd. 2.000 m² liegen mit Kohlenwasserstoffen (PAK, KW-Index) bzw. Teeröl verunreinigte Ablagerungen vor. Das Volumen des erheblich verunreinigten Untergrundbereiches (Schadensherd) kann mit 5.000-7.000 m³ abgeschätzt werden. Teer bzw. Teeröle weisen eine überwiegend geringe Mobilität auf. Die im Teer bzw. Teeröl enthaltenen Schadstoffe (PAK, Phenol, Alkylphenole, etc.) sind als schädlich einzustufen. Unter Berücksichtigung der Art der Schadstoffe und der im Untergrund vorhandenen Schadstoffmenge ergibt sich insgesamt ein großes Schadstoffpotenzial.

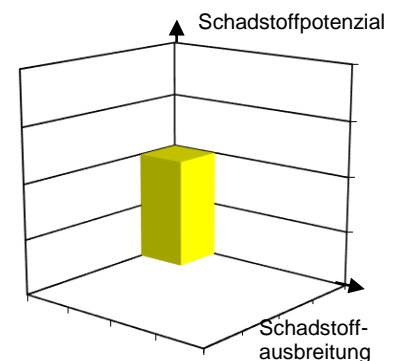
5.2 Schadstoffausbreitung: lokal (1)

Im Abstrom des Schadensherdes sind keine Teerölkohlenwasserstoffe nachweisbar, eine allenfalls vorhandene Schadstofffahne kann daher als sehr kurz angenommen werden. Die aus dem Schadensherd abströmende Schadstoff-Fracht ist gering. Die Schadstoffausbreitung ist insgesamt als lokal zu beurteilen. Eine weitere Schadstoffausbreitung ist mittel- bis langfristig nicht zu erwarten.

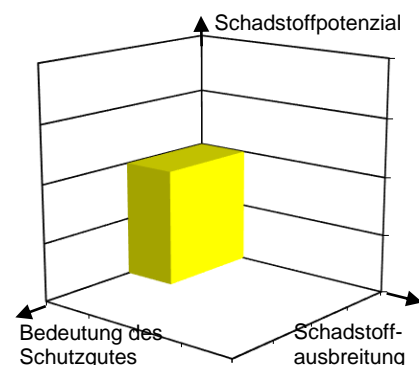
5.3 Schutzgut: gut nutzbar (2)

Der Altstandort befindet sich in keinem wasserwirtschaftlich besonders geschützten Gebiet. Auf dem Standort und im Umfeld befinden sich mehrere Nutzwasserbrunnen (zum Teil Nutzwasser mit höheren qualitativen Anforderungen, z.B. Gartenbewässerung), jedoch sind keine Brunnen zur Trinkwasserversorgung bekannt. Von einer Gefährdung bestehender Nutzungen zu Wasserversorgungszwecken ist nicht auszugehen. Die anthropogene Vorbelastung des Grundwassers ist gering. Das Grundwasservorkommen ist insgesamt als gut nutzbar zu beurteilen.
