9. November 2012

Altstandort „Holzimprägnierung Rütgers Gerasdorf“

Gefährdungsabschätzung und Prioritätenklassifizierung
 (§13 und §14 Altlastensanierungsgesetz)

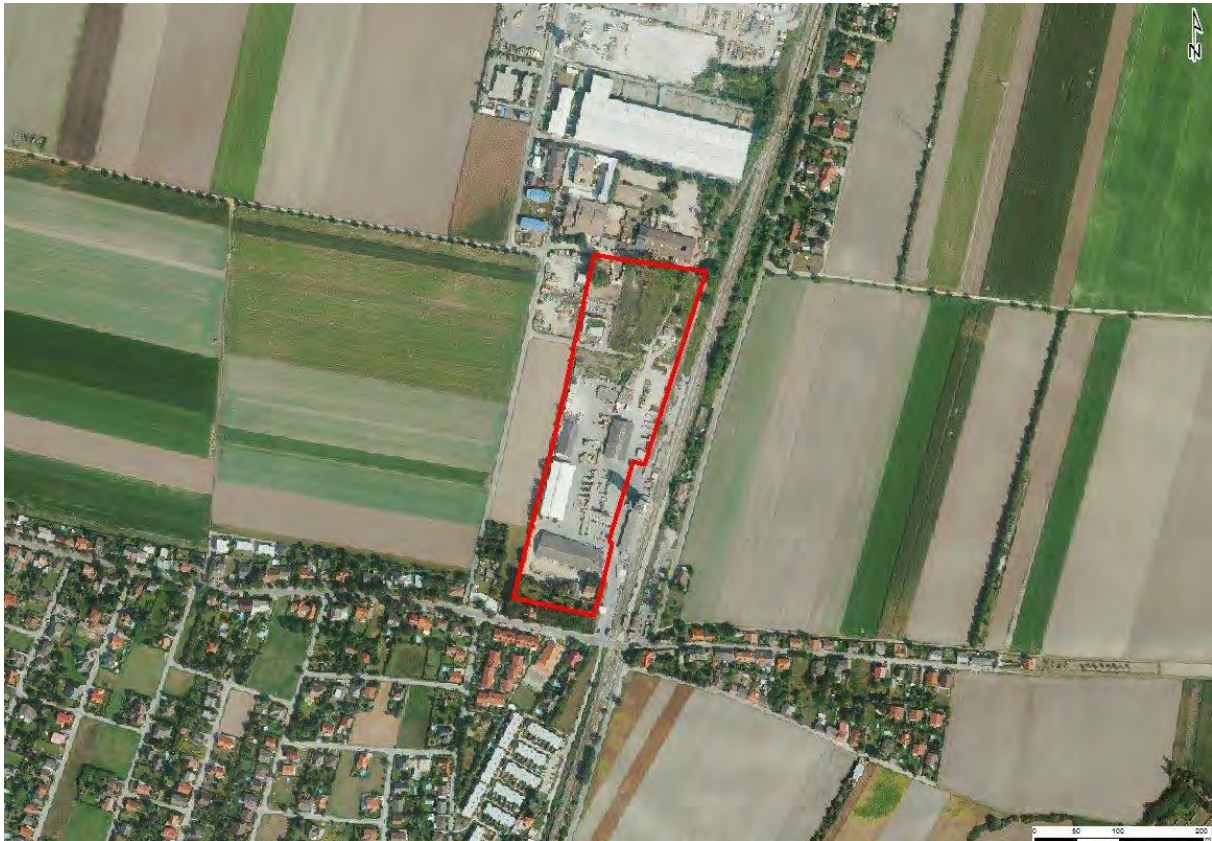
Abb.3: Lage des Altstandortes im Luftbild (August 2011)

Die Nutzungssituation zum Zeitpunkt August 2011 geht aus dem Luftbild in Abb. 3 hervor.

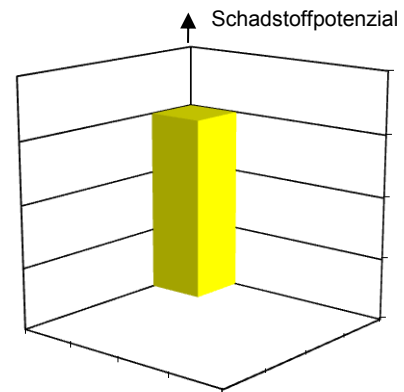
5.1 Schadstoffpotenzial: sehr groß (3)

Am Altstandort „Holzimprägnierung Rütgers Gerasdorf“ ist der Untergrund sowohl im ungesättigten als auch im gesättigten Bereich erheblich mit Teer- bzw. Teeröl-Kohlenwasserstoffen, insbesondere polyzyklischen aromatischen Kohlenwasserstoffen (PAK), verunreinigt. Insgesamt kann der mit Kohlenwasserstoffen erheblich verunreinigte Untergrund im Bereich des Altstandortes mit rund 3.000 m² abgeschätzt werden. Das Volumen des erheblich verunreinigten Untergrundbereiches kann mit 25.000 m³ bis 30.000 m³ abgeschätzt werden. Teer und Teeröle bzw. PAK weisen aufgrund der stofflichen Eigenschaften ein hohes Gefährdungspotential für das Grundwasser auf. Unter Berücksichtigung der Art der Schadstoffe und der im Untergrund vorhandenen Schadstoffmenge ergibt sich insgesamt ein sehr großes Schadstoffpotenzial.

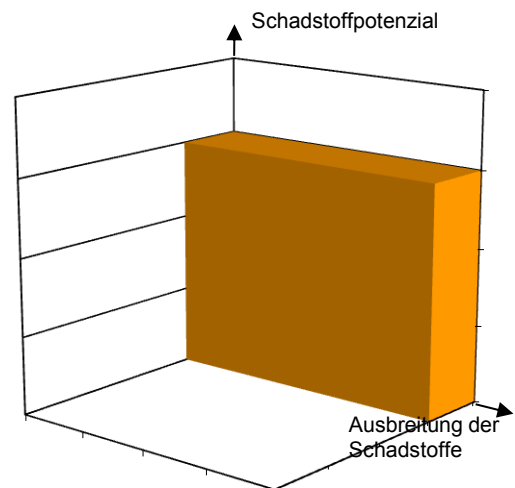
5.2 Schadstoffausbreitung: weitreichend (4)

Aufgrund der Größe des Schadensherdes sowie der Standortgegebenheiten und der Ergebnisse der Grundwasseruntersuchungen kann die Länge der Schadstofffahne in einer Größenordnung von 200-300 m abgeschätzt werden. Die Schadstofffracht im Grundwasser für polyzyklische aromatische Kohlenwasserstoffe ist für Naphthalin (rd. 80 g/d) und Σ PAK EPA15 (rd. 30 g/d) als sehr groß zu beurteilen. Die Schadstoffausbreitung ist insgesamt als weitreichend zu beurteilen.

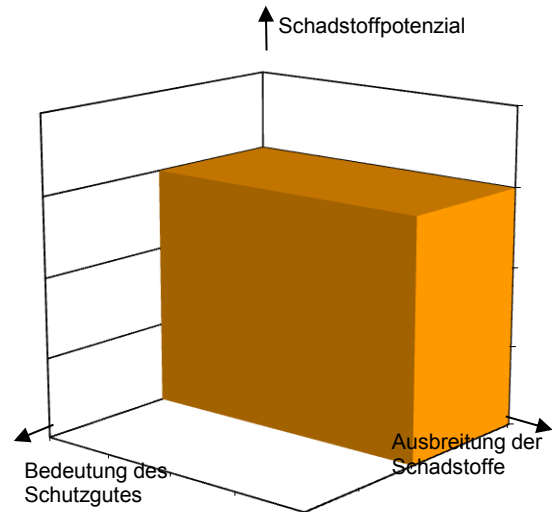
5.3 Schutzgut: gut nutzbar (2)

Der Altstandort liegt im Bereich der wasserwirtschaftlichen Rahmenverfügung Marchfeld. Im Bereich des Altstandortes sowie im Umfeld des Altstandortes befinden sich mehrere Nutzwasserbrunnen. Das Grundwasservorkommen ist als gut nutzbar zu beurteilen.
