ALTSTANDORT "VEW/SCHOELLER-BLECKMANN - ROHRWERK"

Beurteilung gem. § 14 Abs. 3 ALSAG und Beurteilung von Altlastenmaßnahmen gem. § 15 Abs. 3 ALSAG

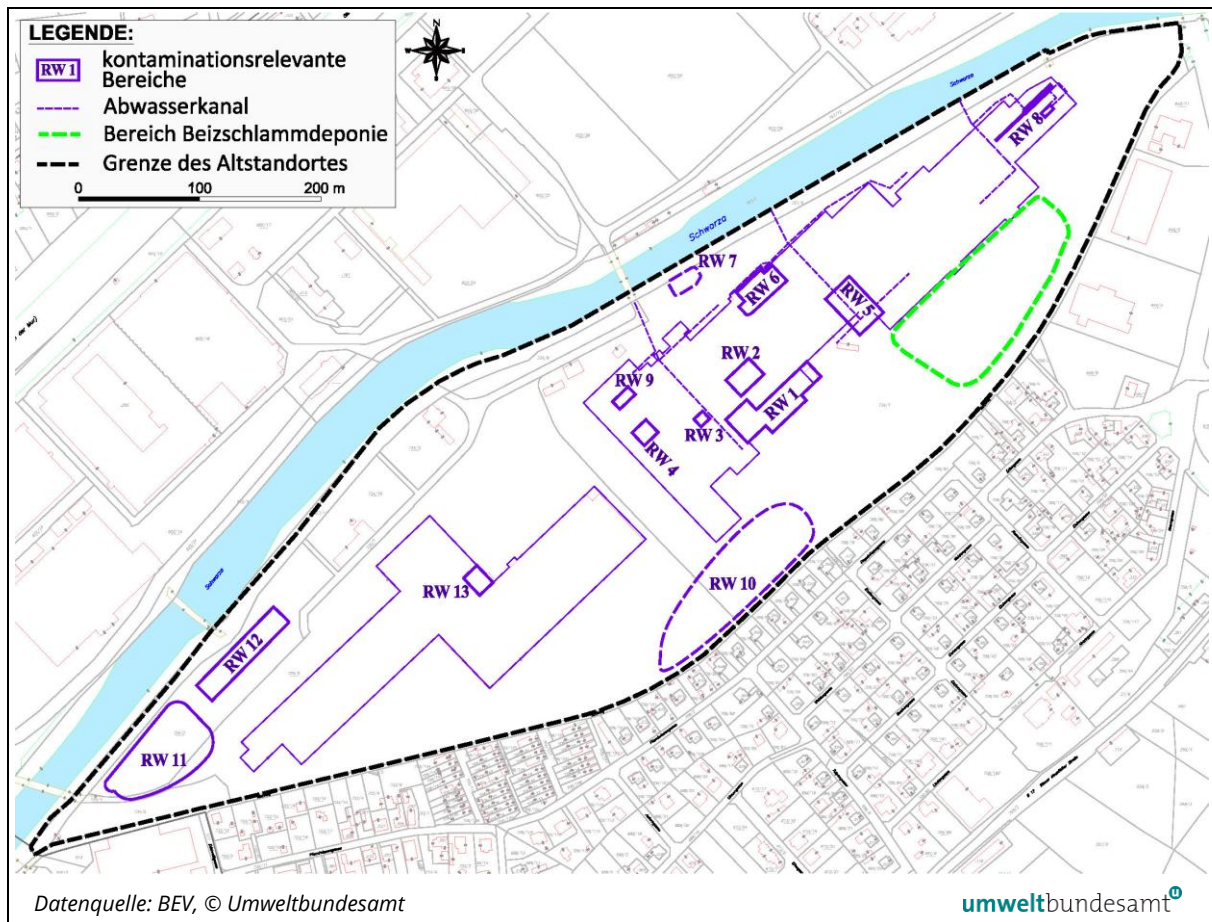
Abbildung 4: Lage der kontaminationsrelevanten Bereiche

Im Bereich Rohrwerk sind mehrere kontaminationsrelevante Anlagen betrieben worden sowie Ablagerungen und Vorfälle bekannt, die im Folgenden näher beschrieben werden und in Abbildung 4 dargestellt sind.

RW 1: Beizerei, Neutralisation, Beizschlammaufbereitung

In diesem Bereich wurde seit Betriebsbeginn 1962 die Beizerei mit nachfolgender Neutralisation und Schlammaufbereitung betrieben. Im Säurelager waren zwei Behälter zu je 20 m³ für Salpetersäure und je ein 20 m³ Tank für Salzsäure und Schwefelsäure aufgestellt. Seit Inbetriebnahme der Tauchentfettungsanlage (RW 6) wurden auch Abwässer der Entfettungsanlage über die Neutralisation geleitet. Der anfallende Beizschlamm wurde entwässert und im Bereich der Beizschlammdeponie abgelagert.

RW 2: Walzölaufbereitung

Ende der 1960er Jahre wurde eine Anlage zur Aufbereitung des im Rohrwerk eingesetzten Walzöles errichtet. Im Keller wurde das verschmutzte Walzöl in Behältern gesammelt und mittels Pumpen zur darüber liegenden Reinigungsanlage gepumpt. Die Angaben der gelagerten Ölmengen schwanken und betragen vermutlich rund 20 bis 40 m³, es gibt jedoch auch Hinweise auf einem 190 m³ fassenden Sammelbehälter.

RW 3: Stangenpresse

Bei der Stangenpresse wurden größere Mengen an Hydrauliköl eingesetzt und gelagert. Im Jahr 1986 wurde die Stangenpresse generalsaniert und dabei keine Verunreinigungen festgestellt.

RW 4: Tieflochbohrmaschine

Im Keller unter den Tieflochbohrmaschinen war eine zentrale Anlage für die Bohrölversorgung und eine Filteranlage für die Öle vorhanden. Bei den Tieflochbohrmaschinen wurden auch größere Mengen an Hydrauliköl eingesetzt.

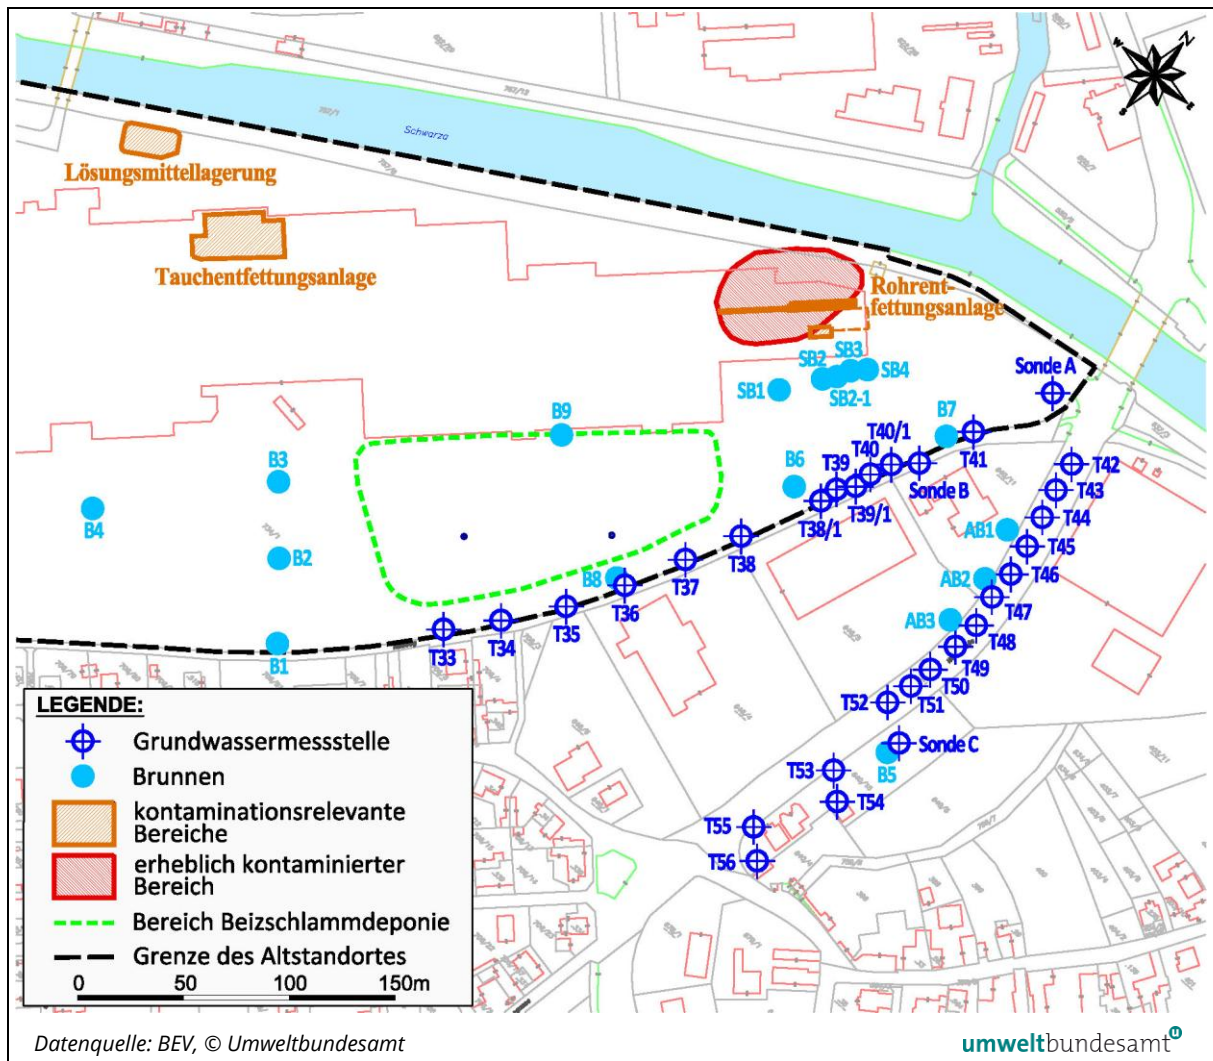
Abbildung 16: Lage der Brunnen und Messstellen im Bereich der hydraulischen Maßnahmen

Im Laufe der Jahre wurden zahlreiche Messstellen und Brunnen in unterschiedlichen Intervallen untersucht, manche auch sehr unregelmäßig oder selten. Im Folgenden werden jene Messstellen und Brunnen dargestellt, für die eine aussagekräftige Anzahl an Untersuchungsergebnissen vorliegt. Die Lage der für die Kontrolluntersuchungen relevanten Brunnen und Messstellen ist in Abbildung 16 dargestellt. Die diversen Bodenluftabsaugpegel werden nicht dargestellt, da anhand der vorliegenden Daten die tatsächlichen Absaugmengen und Schadstoffgehalte nicht nachvollziehbar sind und der Effekt der Bodenluftabsaugung unter Berücksichtigung des Schadensbildes und der hydrogeologischen Randbedingungen von untergeordneter Bedeutung ist.

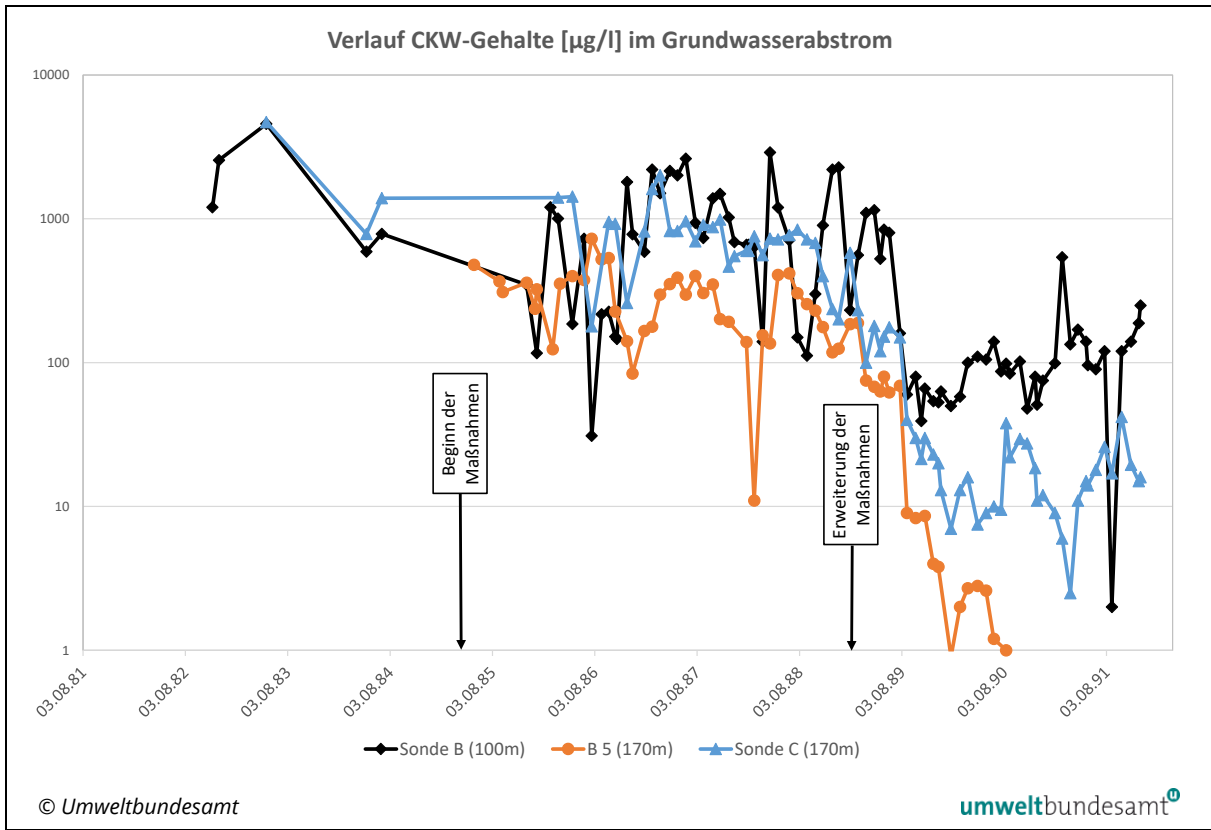
Abbildung 17: CKW- Gehalte im Abstrom bis zum Jahr 1992

Im Zeitraum von 1992 bis Anfang 1995 liegen keine Daten vor. In den Abbildung 17 und Abbildung 18 sind die CKW-Gehalte vor und nach Beginn der hydraulischen Maßnahmen für den Grundwasserabstrom des gesamten Altstandortes dargestellt. Der Brunnen W 79 befindet sich rund 2.300 m abstromig des Rohrwerks.
